# Untersuchungsbericht

| Datum: | 15. Februar 2013 |
| Hersteller / Muster: | Embraer / EMB-500 |
| Aktenzeichen: | BFU CX001-13 |

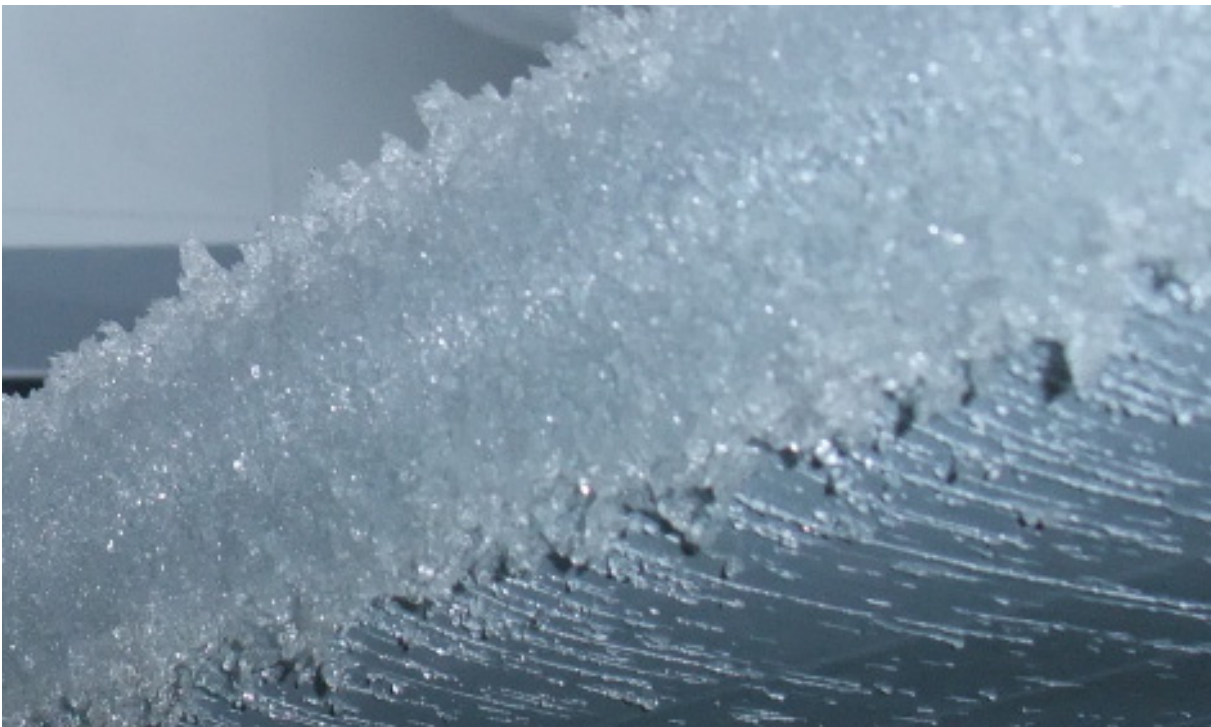
Abb. 6: Detailaufnahme der Form des Eisansatzes an der Vorderkante der Tragfläche

Eine Vereisung der Luftfahrzeugstruktur kann sich, in Abhängigkeit von Temperatur und Größe, der in der Luft befindlichen Wassertröpfchen, in unterschiedlicher Weise zeigen. Während große, unterkühlte Wassertröpfchen bei der Kollision mit der Luftfahrzeugstruktur nicht sofort komplett gefrieren sondern sich noch flüssig verteilen und dann in Form von Klareis gefrieren, führt das Vorhandensein kleiner, unterkühlter Wassertröpfchen beim Auftreffen auf die kalte Flugzeugstruktur unmittelbar zu Raueis. Bei Raueis handelt es sich um Eisteilchen mit eingeschlossener Luft und milchig weißem Aussehen. Bezogen auf das Profil einer Tragfläche beginnt der Raueisansatz im Bereich des Staupunktes. Es gibt zudem eine Mischform aus Klar- und Raueis.

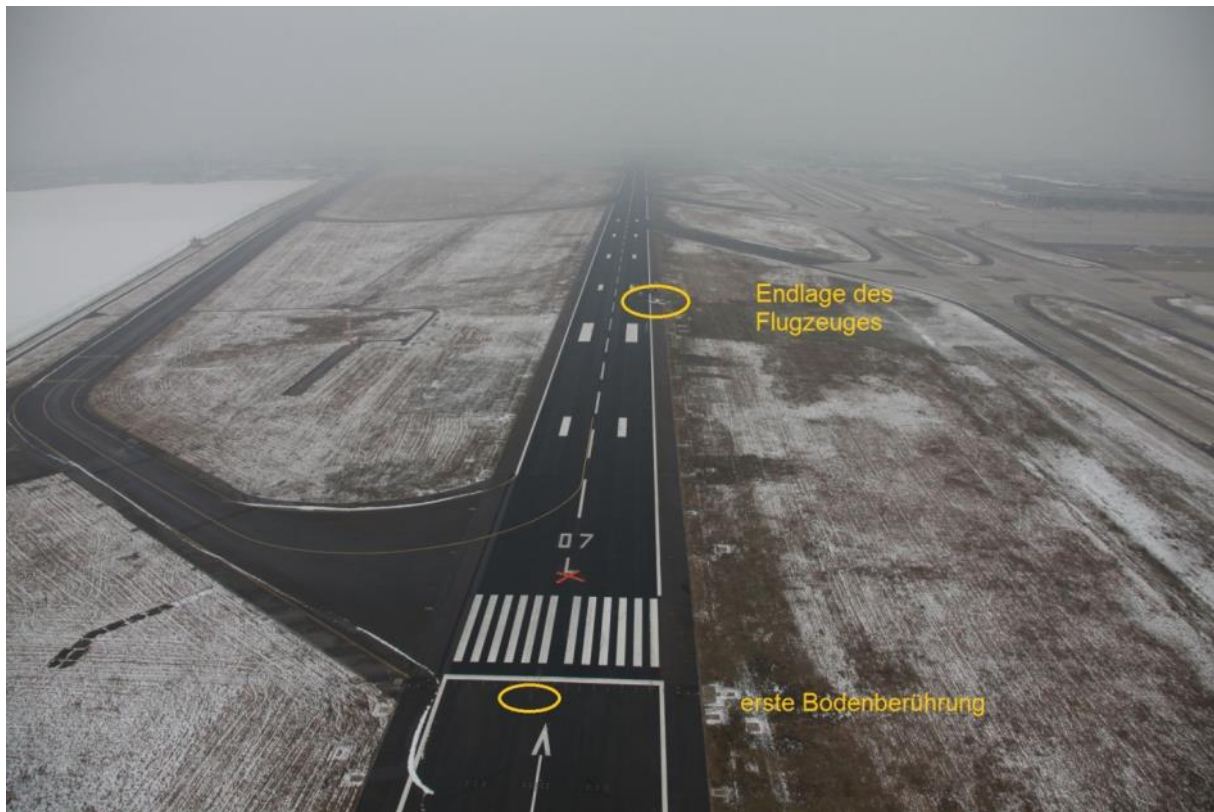
Abb. 7: Übersicht Unfallstelle, Blickrichtung nordöstlich

Die Spuren auf dem Asphalt der Piste 07L und an der linken Tragfläche des Luftfahrzeugs zeigten, dass das Flugzeug ca. 7 m vor der, mit einem weißen Querstreifen markierten, versetzten Schwelle und ca. 4 m links von der Mittellinie mit der linken Tragflächenspitze zuerst den Boden berührt hatte. Etwa 4 m hinter der Landebahnschwelle wurde Gummiabrieb vom Bugfahrwerksrad und weitere 6 m entfernt vom rechten Hauptfahrwerksrad gefunden.

Das Flugzeug war 447 m von der Landebahnschwelle entfernt außerhalb des markierten, rechten Seitenrandes, aber noch auf der asphaltierten Fläche, zum Stillstand gekommen.

Die rechte Landeklappe war verformt. Das rechte Hauptfahrwerk war gebrochen und nach hinten geklappt. Fahrwerksteile waren durch die Oberseite der Tragfläche gedrungen. Der Reifen des rechten Hauptfahrwerks war zerstört. Etwa zwanzig Prozent der Felge und Teile der Landeklappenführungsschiene waren abgeschliffen.

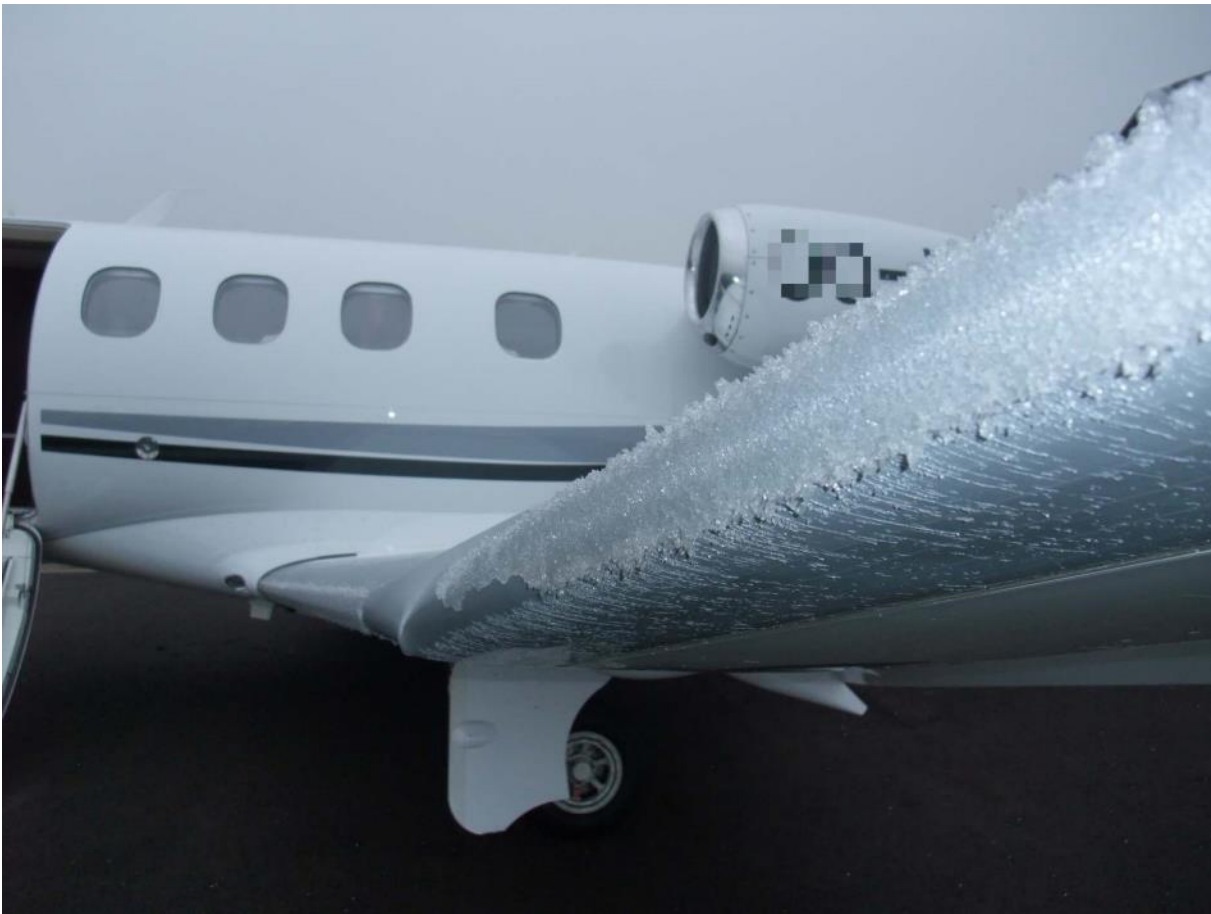
Abb. 8: Eisansatz etwa 50 Minuten nach dem Unfall

Durch die einige Minuten nach dem Unfall eingetroffenen Vertreter der Luftaufsicht wurde festgestellt und fotografisch dokumentiert, dass das Flugzeug an der Rumpfnase, entlang der gesamten Länge der Vorderkanten beider Tragflächen, den Vorderkanten der Leitwerksflossen sowie den Stirnflächen der Bauteile des Fahrwerks Eisansatz von einer Dicke von bis zu 10 mm aufwies. Als das Untersuchungsteam der BFU etwa drei Stunden nach dem Unfall die Untersuchung am Wrack aufnahm, war noch entsprechender Eisansatz vorhanden.

Der etwa 4 cm breite, leicht milchig aussehende Eisansatz zeigte ein raues, kristallines Erscheinungsbild und eine leicht konkave Form mit stark ausgeprägter Gratbildung am oberen und unteren Rand. Auf der Ober- und Unterseite der beiden Tragflächen hatte sich außerdem Eis streifenförmig angelagert. Lediglich in dem Bereich des, beim Aufprall auf den Boden, entstandenen Knicks der linken Tragfläche fehlte der Eisansatz.

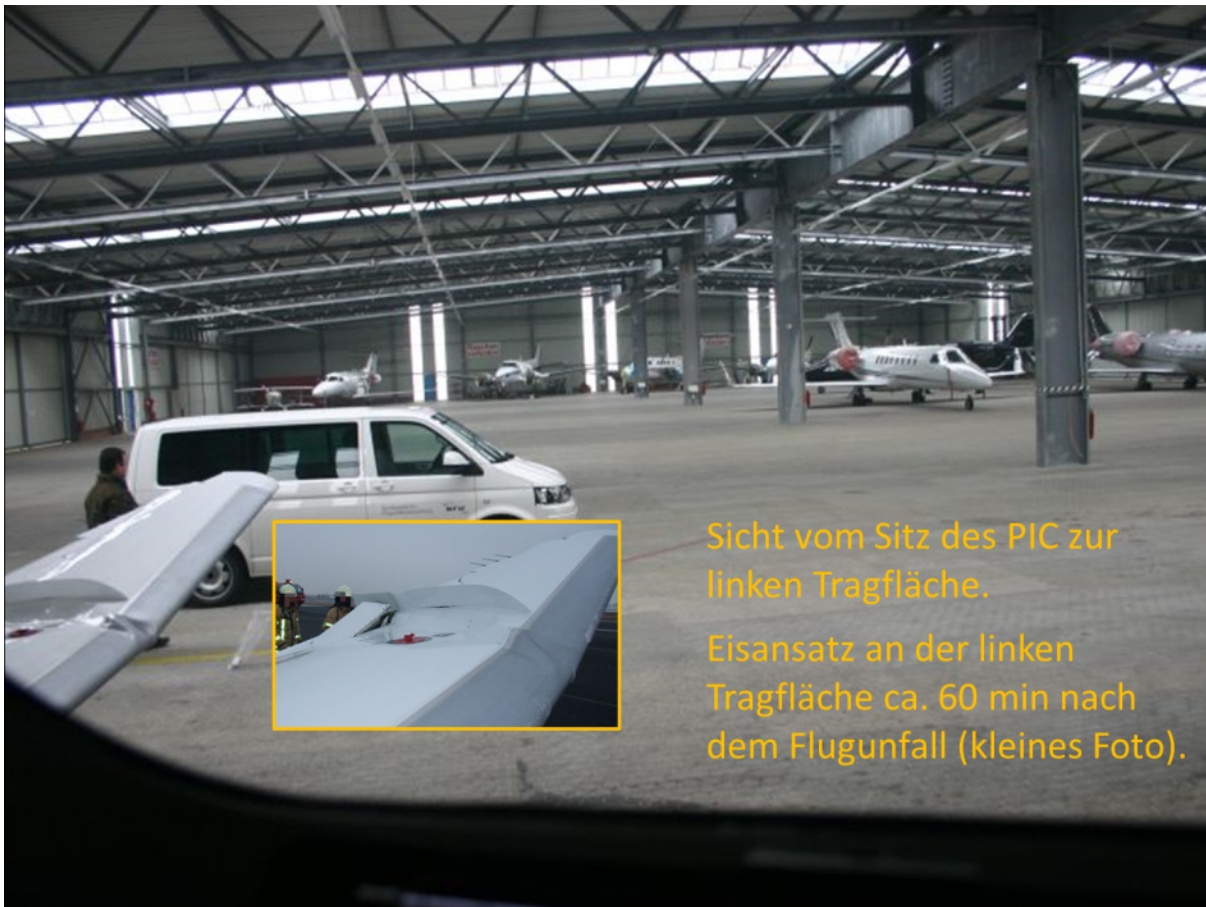
Abb. 10: Sicht vom linken Pilotensitz zur linken Tragfläche

Im weiteren Verlauf der Untersuchung am Luftfahrzeug wurde die Sicht vom linken Pilotensitz in Richtung der linken Tragfläche fotografisch dokumentiert. Um die Aussage des PIC nachvollziehen zu können, wurde zum Vergleich ein etwa 60 Minuten nach dem Unfall entstandenes Foto des Eisansatzes an der Vorderkante der linken Tragfläche und ähnlicher Blickrichtung eingefügt (Abb. 10).

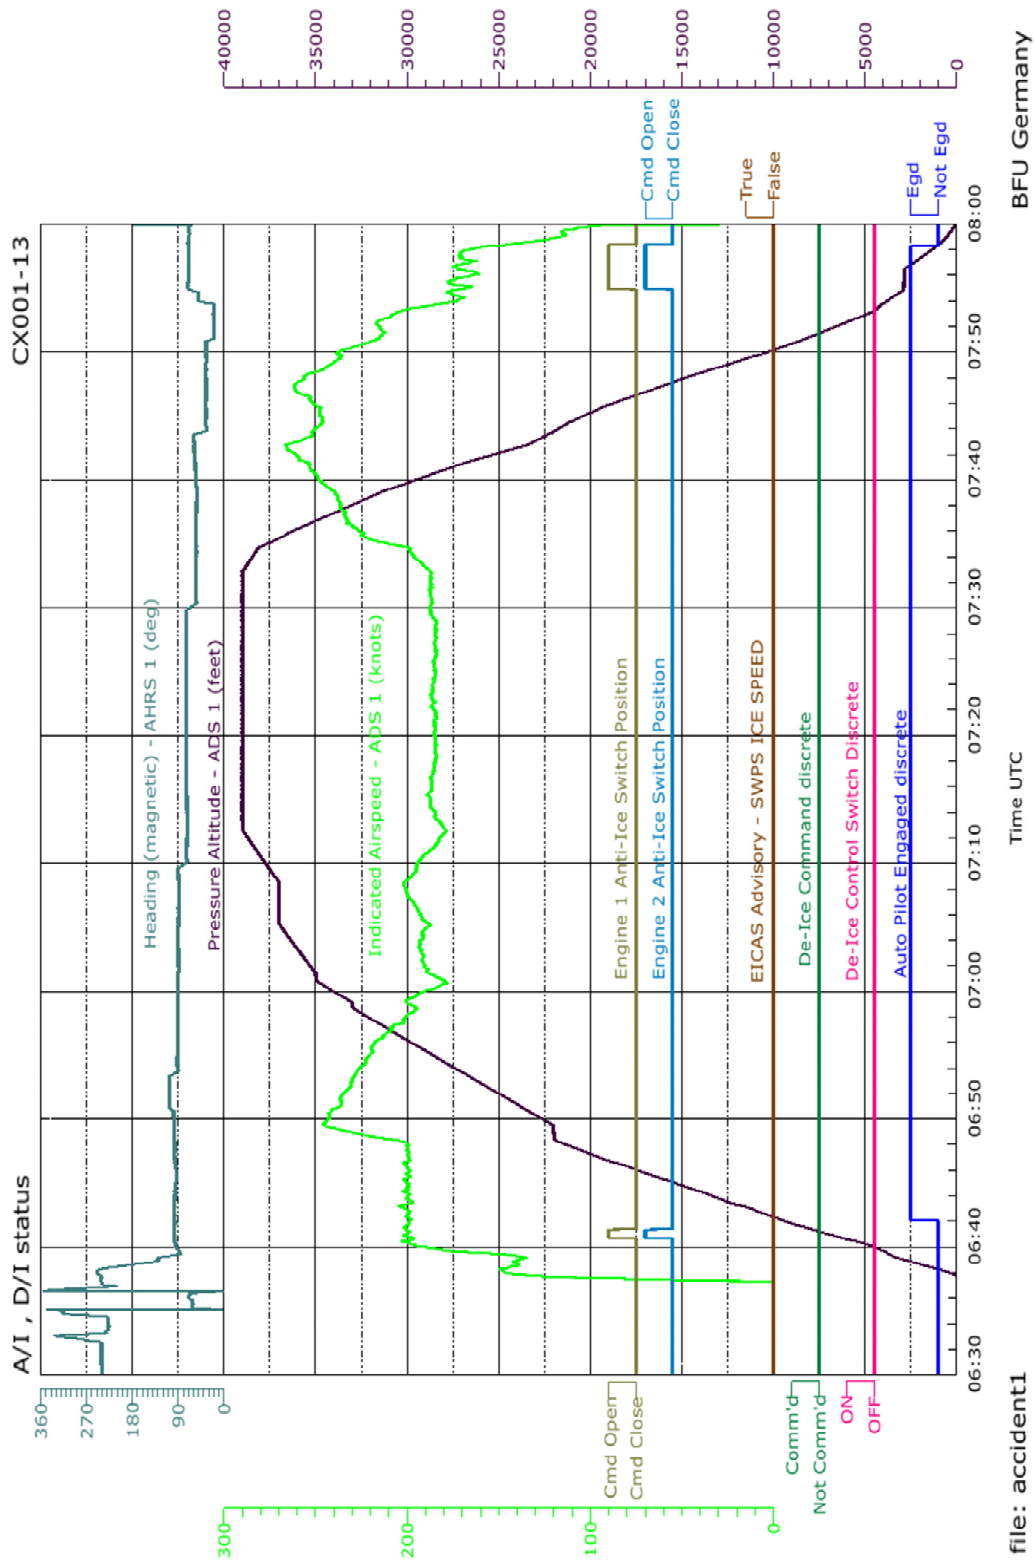
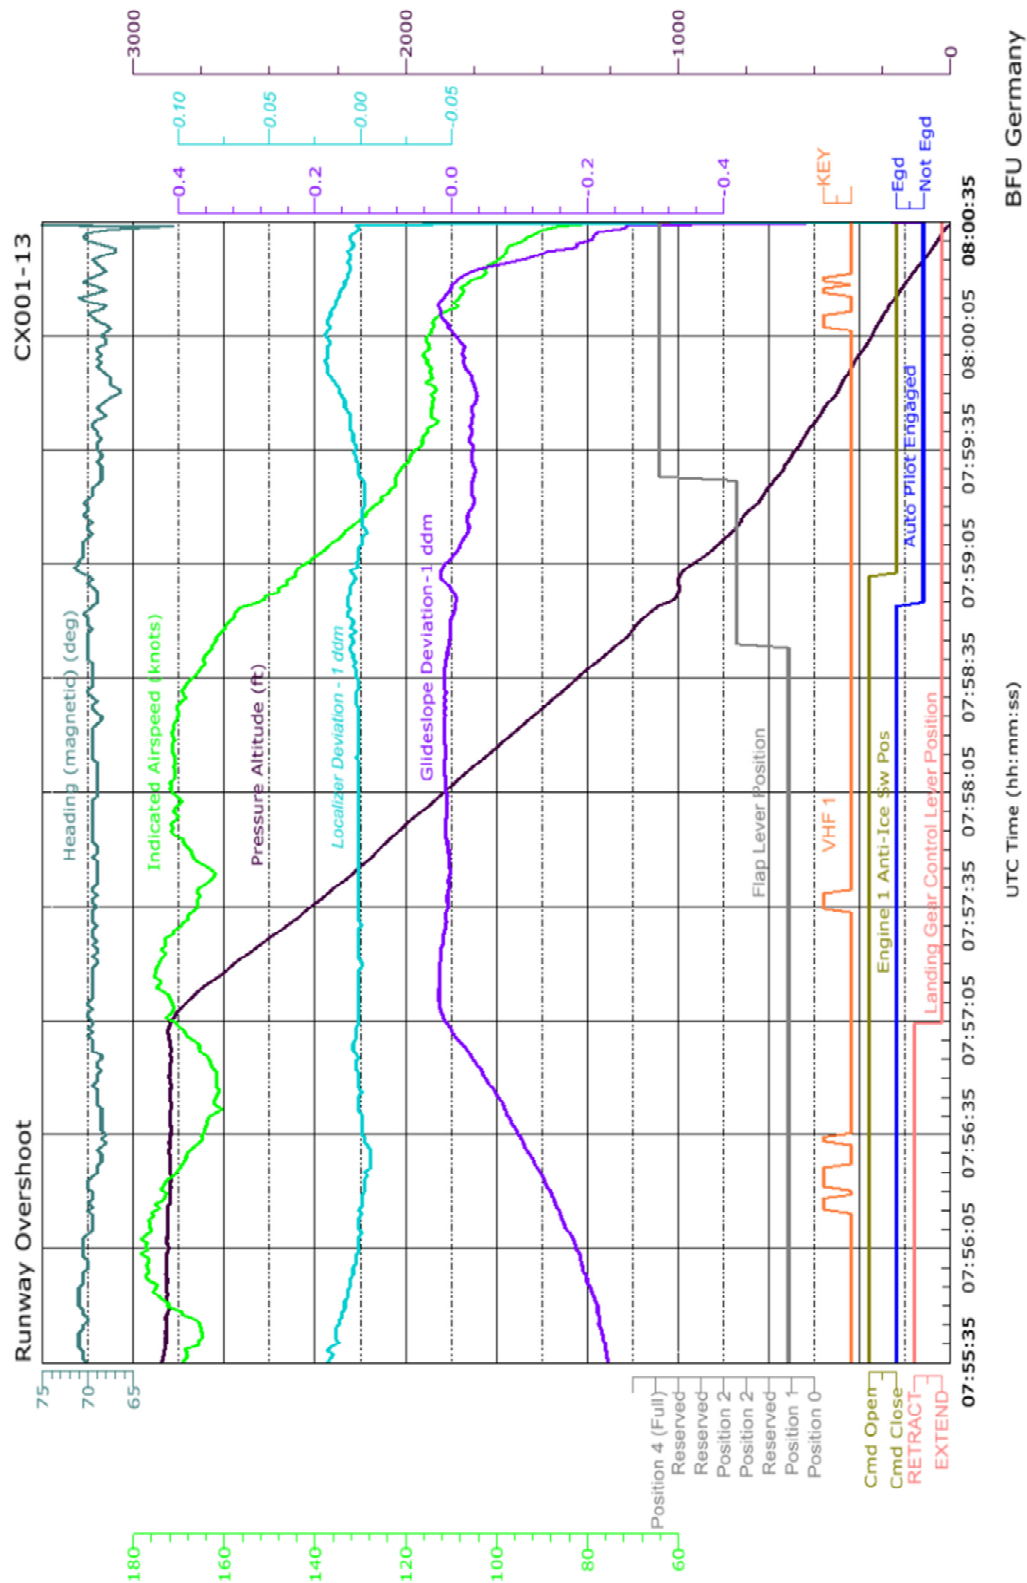
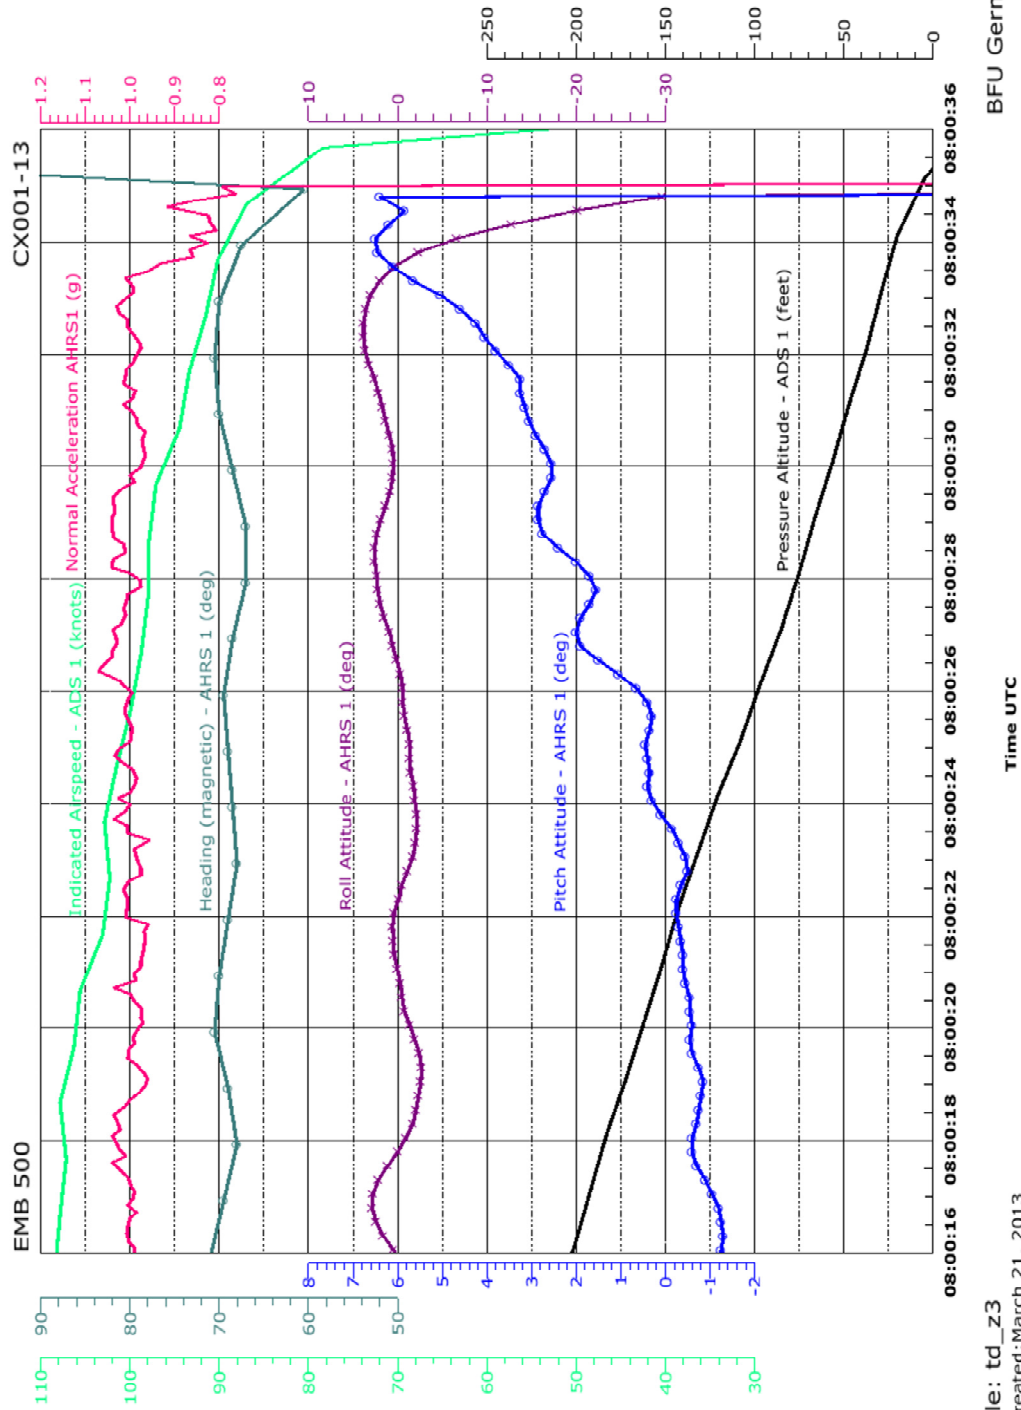
Auszug Flugschreiberdaten

Gegen 09:00:24 Uhr, bei einer Geschwindigkeit von 102 KIAS, hatte der Längsneigungswinkel (pitch attitude) den Wert von 0° überschritten und stieg kontinuierlich weiter an. Die aufgezeichnete Glideslope Deviation zeigte, dass das Flugzeug in dieser Phase begann den ILS-Gleitpfad nach unten zu verlassen. Die Geschwindigkeit verringerte sich während der nachfolgenden neun Sekunden auf etwa 90 KIAS, während sich der Längsneigungswinkel auf ca. +6° und der aufgezeichnete Anstellwinkel (AOA) am linken Sensor auf 17,2° bzw. auf 15,8° am

rechten Sensor vergrößerten. Zu diesem Zeitpunkt, um 09:00:33 Uhr, in einer Höhe von etwa 30 ft AAL, begann das Flugzeug um die Längsachse nach links zu rollen und erreichte innerhalb von zwei Sekunden eine Querneigung von 30°. Zeitgleich mit dem Beginn der Drehung um die Längsachse verringerte sich die Normalbeschleunigung von etwa 1 g auf ca. 0,8 g. Der CVDR zeichnete mit Beginn der Rollbewegung den Ausruf „Oh, Oh“ beider Piloten und zwei Sekunden später Aufprallgeräusche auf. Damit endete die Aufzeichnung des CVDR.
