**COMANDO DA AERONÁUTICA**  
**CENTRO DE INVESTIGAÇÃO E PREVENÇÃO DE**  
**ACIDENTES AERONÁUTICOS**

**RELATÓRIO FINAL SIMPLIFICADO**

| DADOS DA OCORRÊNCIA | | | | | |
|---|--|---|--|---|--|
| 30 DEZ 2017 - 16:45 (UTC) | | SERIPA V | | A-170/CENIPA/2017 | |

| DADOS DA AERONAVE | | |
|---|---|---|
| PR-MLY | CESSNA AIRCRAFT | A188B |

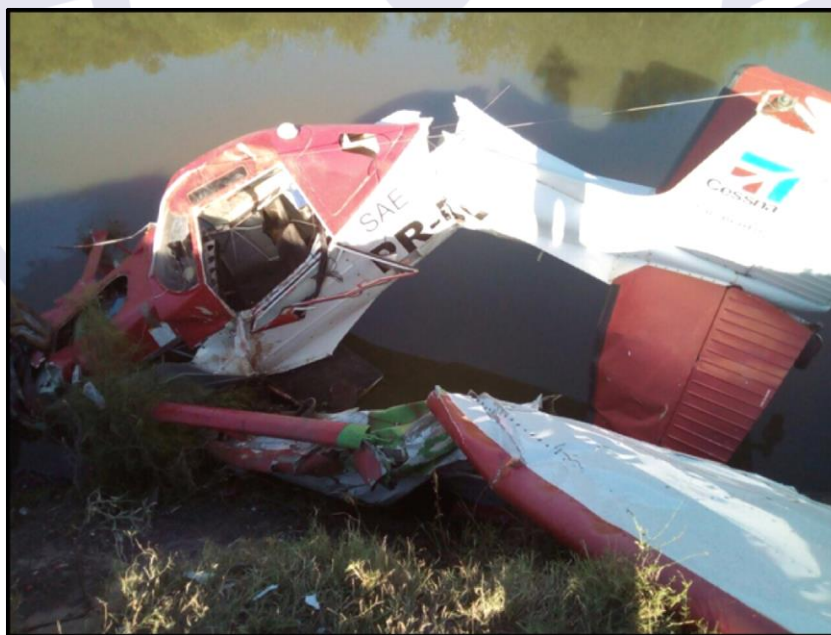
Segundo relatos, logo após a decolagem, a aeronave iniciou uma curva para a esquerda, vindo a perder altitude e a colidir contra um barranco próximo de um rio.

A aeronave teve danos substanciais no motor, na hélice, nas asas e na fuselagem. O piloto faleceu e o passageiro sofreu lesões leves.

Figura 1 - Aeronave no local de impacto.

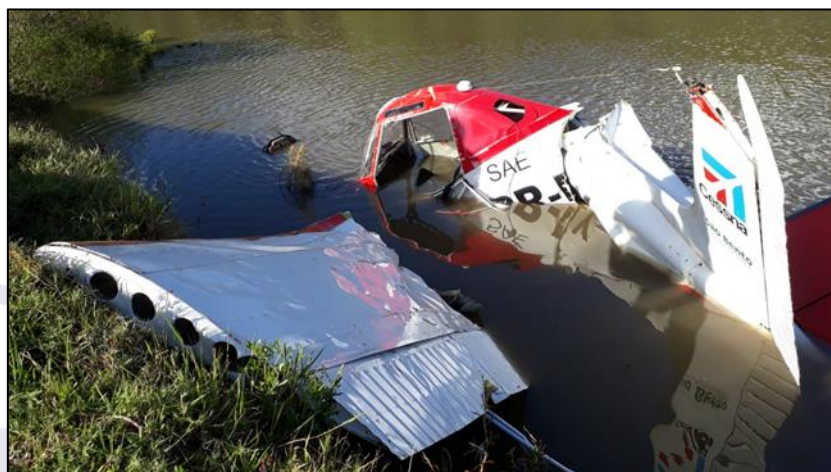
Figura 2 - Vista lateral da aeronave.
