**COMANDO DA AERONÁUTICA**  
**CENTRO DE INVESTIGAÇÃO E PREVENÇÃO DE**  
**ACIDENTES AERONÁUTICOS**

**RELATÓRIO FINAL SIMPLIFICADO**

| DADOS DA OCORRÊNCIA | | | | | |
|---|--|---|--|---|--|
| 04 FEV 2017 – 11:20 (UTC) | | SERIPA V | | A-020/CENIPA/2017 | |

| DADOS DA AERONAVE | | | | | |
|---|--|---|---|---|---|
| PR-SEP | | CESSNA AIRCRAFT | | A188B | |

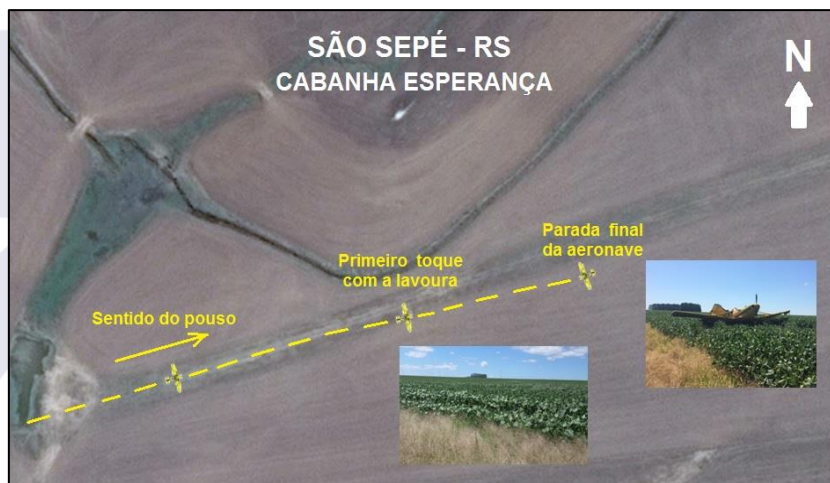
Durante o pouso ocorreu um contato anormal da barra de pulverização direita da aeronave com a plantação. O piloto perdeu o controle da aeronave, que saiu pelo lado direito da pista.

Figura 1 - Trajetória da aeronave.

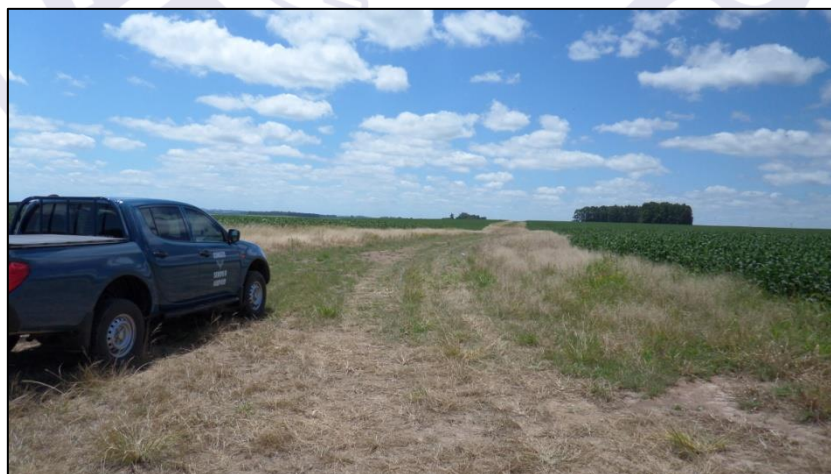
Na Figura 2, abaixo, uma viatura encontra-se posicionada na cabeceira e no sentido de pouso pretendido pela aeronave. A área de pouso de uso aeroagrícola possuía, aproximadamente, 15,7 metros de largura, no local onde a barra de pulverização tocou a plantação de soja.

A aeronave tinha 12,74 metros de envergadura e as barras de pulverização mediam um comprimento total de 7,5 metros.

Figura 2 - Viatura posicionada no sentido de pouso da aeronave.

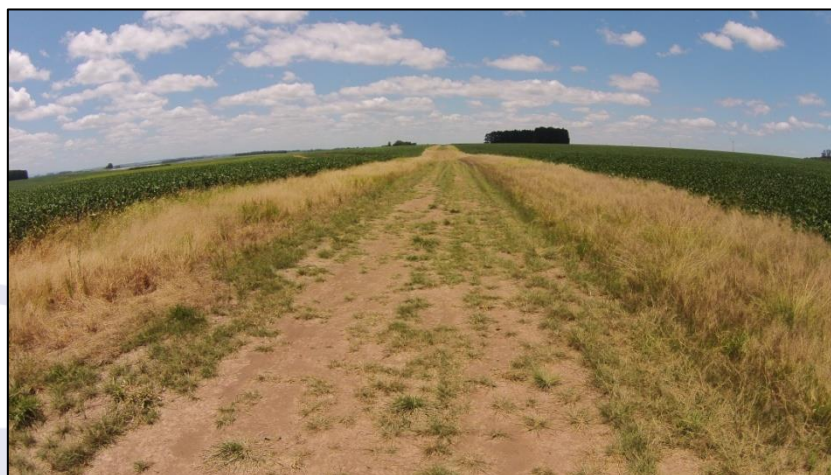
A Figura 3, abaixo, mostra a visão aproximada do piloto para a execução do pouso.

Figura 3 - Visão aproximada do piloto para o pouso.

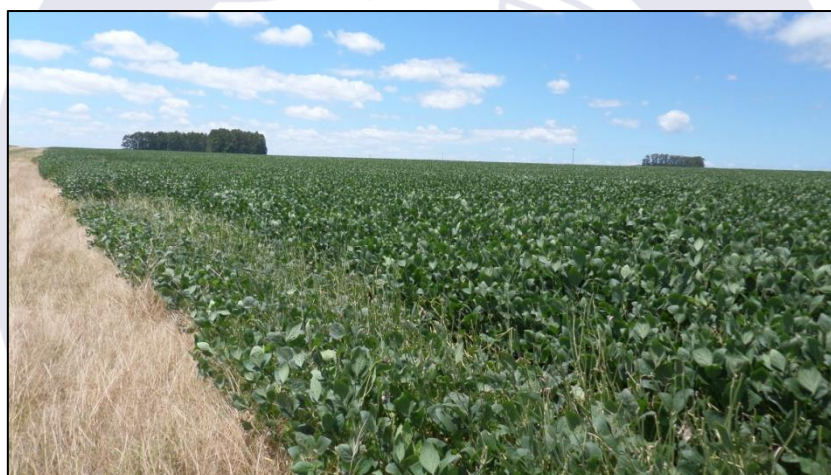
Na Figura 4 pode-se observar um rebaixamento da área de plantio. Foi nesse ponto que ocorreu o primeiro contato da barra de pulverização direita da aeronave com a plantação de soja.

Tal plantação encontrava-se com uma altura aproximada de 0,70 metros, enquanto as barras de pulverização posicionam-se aproximadamente a 0,60 metros do solo, com a aeronave pousada. A Figura 5 ilustra a altura das barras de pulverização, com foto de outra aeronave do mesmo modelo da aeronave acidentada.

Figura 4 - Ponto de contato da aeronave com a soja.

Por fim, verificou-se uma inadequação quanto ao julgamento por parte do piloto, ao considerar que conseguiria pousar utilizando uma pista estreita e com piso irregular, culminando com o toque da barra de pulverização na plantação e levando à perda de controle.

Atuar junto à SEPAL SERV. ESP. DE PULVER. AEREAS LTDA, a fim de reavaliar a adequabilidade e checar o cumprimento do Manual de Gerenciamento da Segurança Operacional (MGSO) daquele operador, sobretudo no que diz respeito aos mecanismos de gerenciamento do risco adotados pela organização e por seus pilotos.

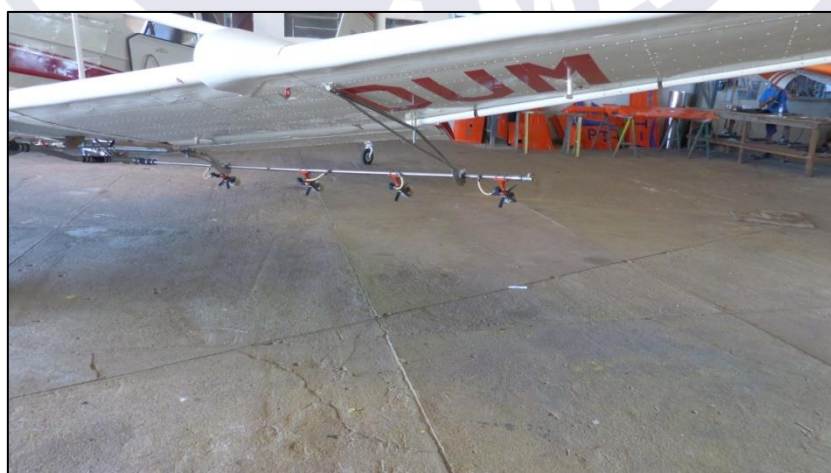
Figura 5 - Altura das barras de pulverização.

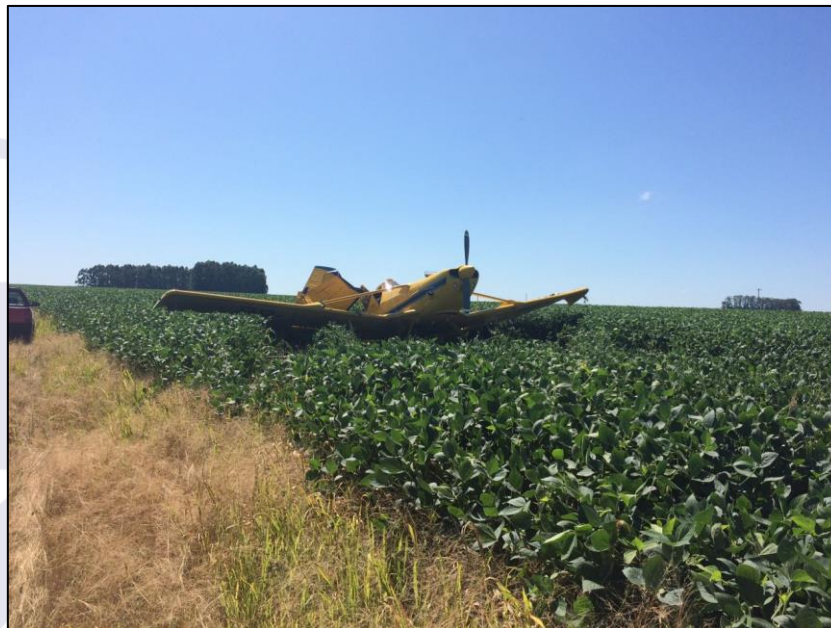
O contato da barra de pulverização com a plantação fez com que o piloto, ainda em voo, perdesse o controle da aeronave. Esta colidiu contra o solo e acabou posicionada dentro da plantação de soja, à direita da pista de pouso, conforme mostra a Figura 6.

Figura 6 - Posição de parada da aeronave.
