COMANDO DA AERONÁUTICA
CENTRO DE INVESTIGAÇÃO E
PREVENÇÃO DE
ACIDENTES AERONÁUTICOS

RELATÓRIO FINAL SIMPLIFICADO

DADOS DA OCORRÊNCIA					
DATA - HORA	INVESTIGAÇÃO		SUMA Nº		
18 FEV 2018 - 19:15 (UTC)	SERIPA II		A-028/CENIPA/2018		
CLASSIFICAÇÃO	TIPO(S)		SUBTIPO(S)		
ACIDENTE	[LOC-I] PERDA DE CONTROLE EM VOO		NIL		
LOCALIDADE	MUNICÍPIO	UF	COORDENADAS		
FAZENDA YOWA I	SÃO DESIDÉRIO	BA	13°07'01"S	046°15'07"W

DADOS DA AERONAVE					
MATRÍCULA	FABRICANTE		MODELO		
PR-SER	AIR TRACTOR		AT-502B		
OPERADOR		REGISTRO	OPERAÇÃO		
AMERICASUL AEROAGRÍCOLA LTDA.		SAE-AG	AGRÍCOLA

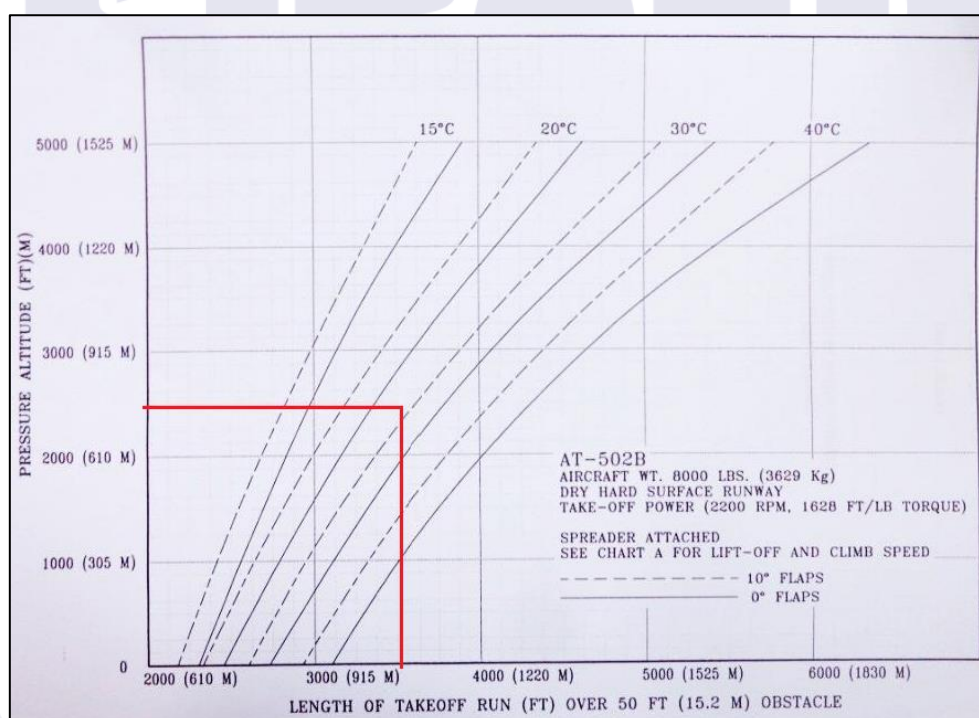
Figura 2 - Gráfico de distância de decolagem

De acordo com o gráfico, para uma decolagem em pista asfaltada, 10° de *flaps*, com peso de decolagem igual ao máximo permitido (3.629 Kg), considerando a temperatura de 29°C no momento da ocorrência e sendo a altitude do campo de 2.500 pés, seriam necessários, aproximadamente, 1.083 metros de comprimento de pista, portanto acima do comprimento disponível.

Embora a aeronave estivesse 185 kg abaixo do peso máximo, o que levaria a um comprimento de pista menor, há que se considerar que uma pista de terra possui coeficiente de atrito maior, impactando na aceleração e resultando na necessidade de maior distância para a decolagem.

Uma vez que esses aspectos não são passíveis de avaliação, o cálculo do comprimento de pista para a decolagem deveria considerar, de modo conservativo, a aeronave no seu peso máximo.

Assim, o cálculo do comprimento total de decolagem, nas condições de temperatura e altitude do campo, não foi realizado de maneira adequada, levando o piloto a tentar realizar a decolagem numa pista de comprimento inferior ao necessário.
