2. Histórico do voo

Às 11h15min (UTC), a aeronave iniciou a decolagem do Aeródromo Marechal Rondon (SBCY), localizado no município de Várzea Grande, MT, para o Aeródromo Primavera do Leste (SWPY), localizado no município de Primavera do Leste, MT, com plano de voo VFR, sob regras de voo visual, com um piloto e três passageiros a bordo.

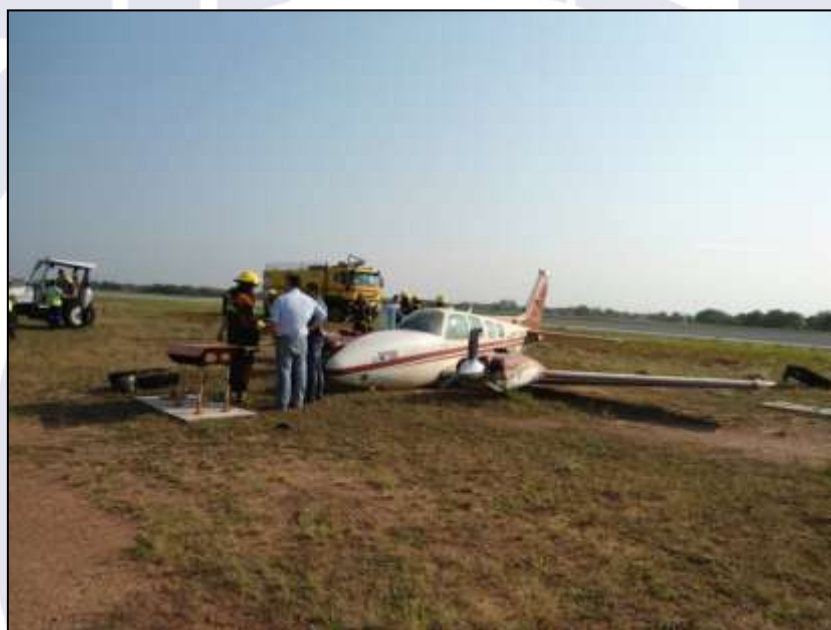
Durante a corrida de decolagem na pista 35 de SBCY, houve o recolhimento do trem de pouso do nariz e dos trens de pousos principais, ocasionando o contato da fuselagem com o solo e a saída da aeronave pela lateral esquerda da pista.

A aeronave teve danos substanciais.

Com a saída da pista, houve a colisão da aeronave contra o PAPI, provocando danos ao equipamento.

Figura 1 – Aeronave após a saída da pista.

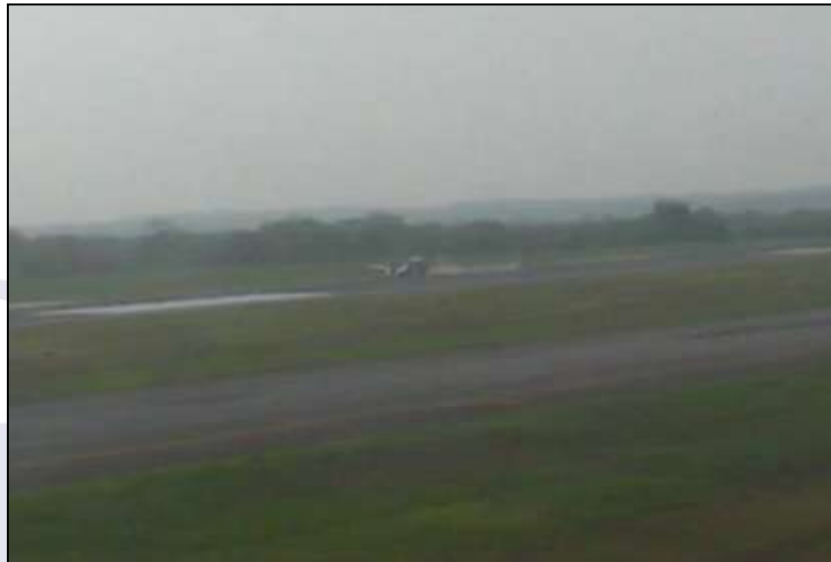
Durante a Ação Inicial, foram coletadas filmagens das câmeras do aeroporto, sendo possível identificar o momento do recolhimento do trem de pouso durante a corrida de decolagem na pista 35.

Figura 2 – Momento do recolhimento do trem de pouso registrado pela câmera do aeroporto.

Logo após o recolhimento do trem de nariz, houve o recolhimento dos trens principais, conforme constatado após a parada total da aeronave.

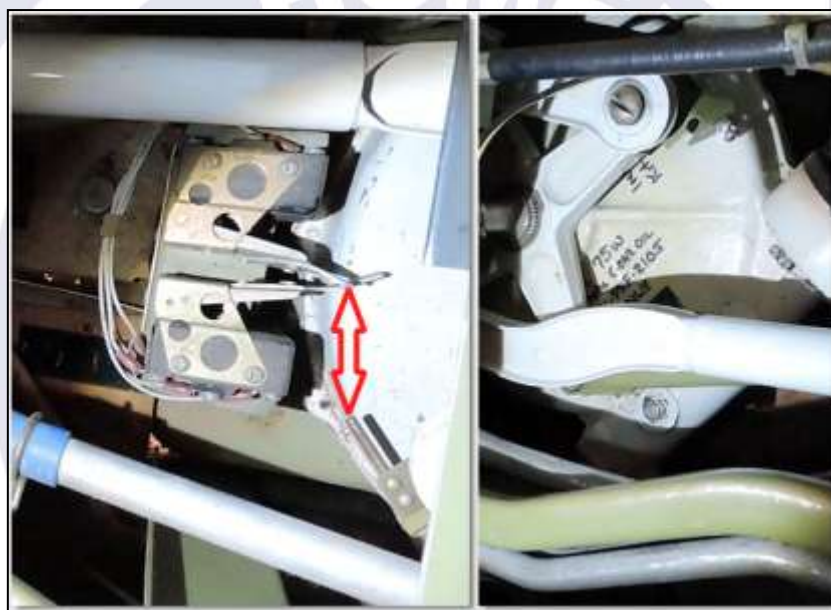
Foi constatado que o atuador mecânico, por meio do funcionamento do motor elétrico do trem de pouso, estava na posição recolhida, restando poucos centímetros para o batente completo do ciclo de recolhimento (seta vermelha na figura a seguir).

Figura 4 – À esquerda, o motor atuador do trem de pouso, restando poucos centímetros para posição de recolhimento completo. À direita, a cruzeta atuadora do motor do sistema sem quebras ou rupturas.

Com o posicionamento da cruzeta do atuador mecânico, foi possível constatar que o recolhimento ocorreu por meio da atuação do motor elétrico, não havendo quebras ou folgas nas pernas do trem de pouso.

Além disso, as pernas dos trens principais e do nariz estavam no mesmo sincronismo, sem anormalidades no eixo roscado do atuador (cruzeta).

De acordo com registros de cabine logo após a ocorrência, a alavanca de comando do trem de pouso estava na posição embaixo, incompatível com a posição da cruzeta do atuador mecânico na posição recolhida.

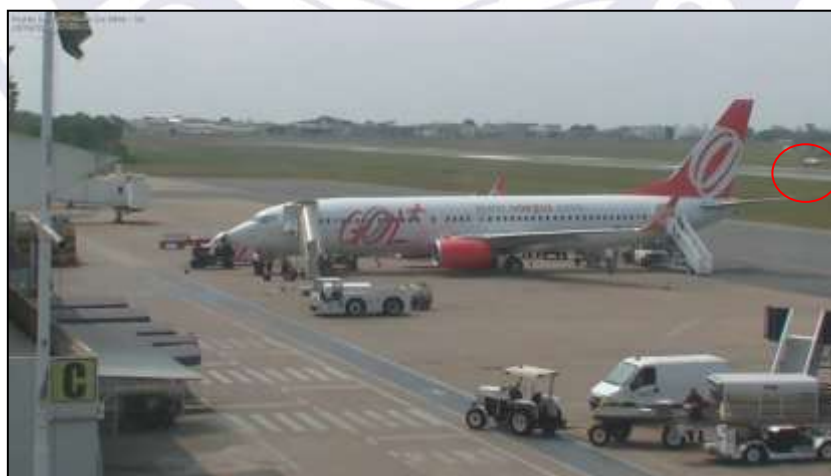
As câmeras do aeródromo registraram duas decolagens da aeronave de marcas PR-JGV, ocorridas no mês de setembro de 2014. As imagens analisadas apresentaram decolagens com recolhimento do trem de pouso a baixa altura e perfil de voo rasante à pista, perfil condizente com as informações prestadas pelos observadores. De acordo com os planos de voo, ambas as decolagens foram executadas pelo piloto envolvido na ocorrência em tela.

As figuras 5, 6, 7 e 8 são provenientes dos registros do sistema de câmeras do aeródromo SBCY e ilustram duas decolagens realizadas pelo piloto no mês de setembro do ano de 2014. A aeronave PR-JGV encontra-se circulada em vermelho.

Figura 5 – Registro de decolagem da aeronave PR-JGV no aeródromo SBCY, no dia 15SET2014, às 13h30min.

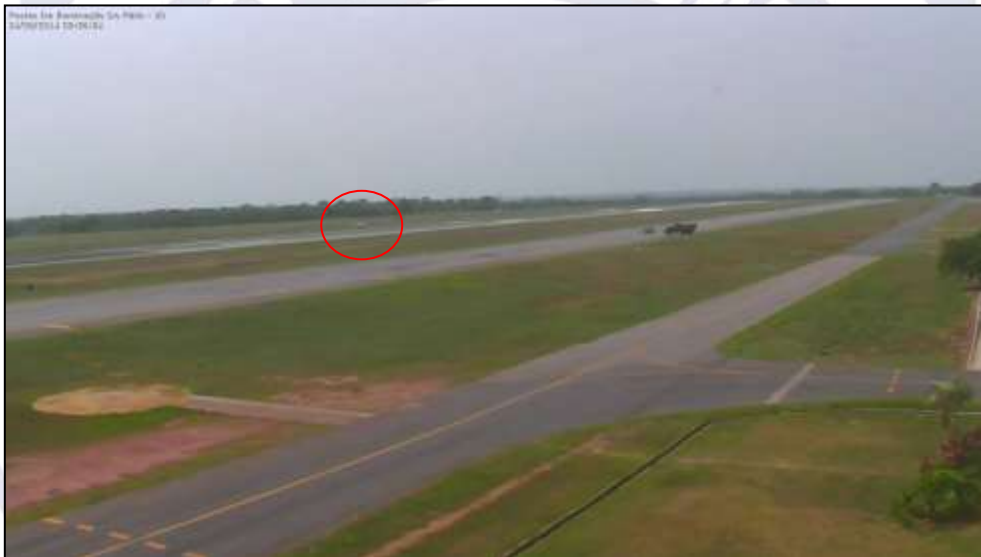
Figura 7 – Registro de decolagem da aeronave PR-JGV no aeródromo SBCY, no dia 24SET2014, às 09h56min.
