RELATÓRIO FINAL SIMPLIFICADO

DADOS DA OCORRÊNCIA					
DATA - HORA		INVESTIGAÇÃO		SUMA Nº	
02 DEZ 2014 - 15:40 (UTC)		SERIPA IV		IG-191/CENIPA/2014	
CLASSIFICAÇÃO		TIPO(S)		SUBTIPO(S)	
INCIDENTE GRAVE		FALHA DO MOTOR EM VOO		NIL	
LOCALIDADE		MUNICÍPIO		UF	COORDENADAS
FAZENDA SÃO FRANCISCO		LINS		SP	21°43'33"S 049°39'06"W

DADOS DA AERONAVE		
MATRÍCULA	FABRICANTE	MODELO
PT-BOW	PIPER AIRCRAFT	PA-25-26C
OPERADOR	REGISTRO	OPERAÇÃO
HANGAR DOIS AER. E MANUT. DE ANV. LTDA.	SAE-AG	PRIVADA

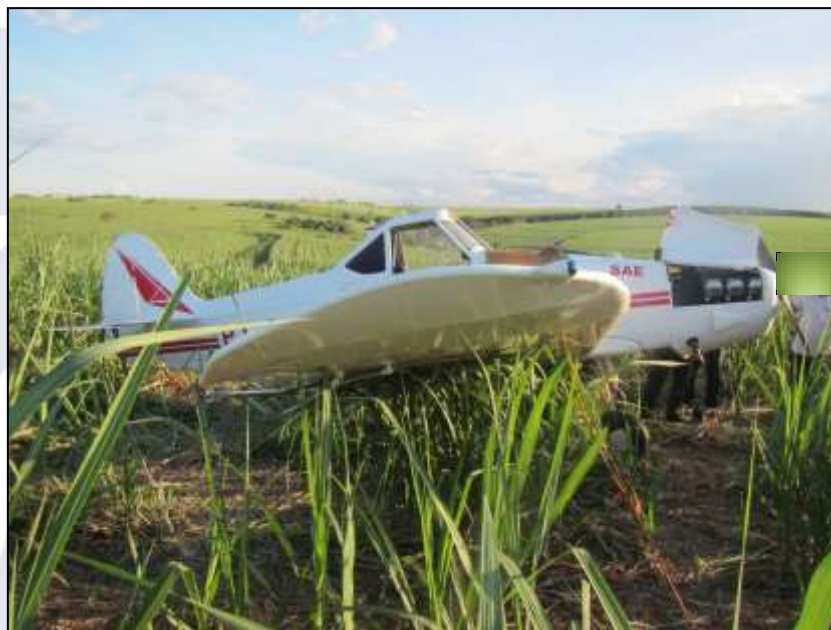
Figura 1 - Visão geral da aeronave.

A aeronave não teve danos. O piloto saiu ileso.
