**COMANDO DA AERONÁUTICA**  
**CENTRO DE INVESTIGAÇÃO E PREVENÇÃO DE**  
**ACIDENTES AERONÁUTICOS**

**RELATÓRIO FINAL SIMPLIFICADO**

| DADOS DA OCORRÊNCIA | | | | | |
|---|--|---|--|---|---|
| 07 SET 2017 - 19:40 (UTC) | | SERIPA I | | A-113/CENIPA/2017 | |

| DADOS DA AERONAVE | | | | | |
|---|--|---|---|---|---|
| PT-KKK | | CESSNA AIRCRAFT | | T210L | |

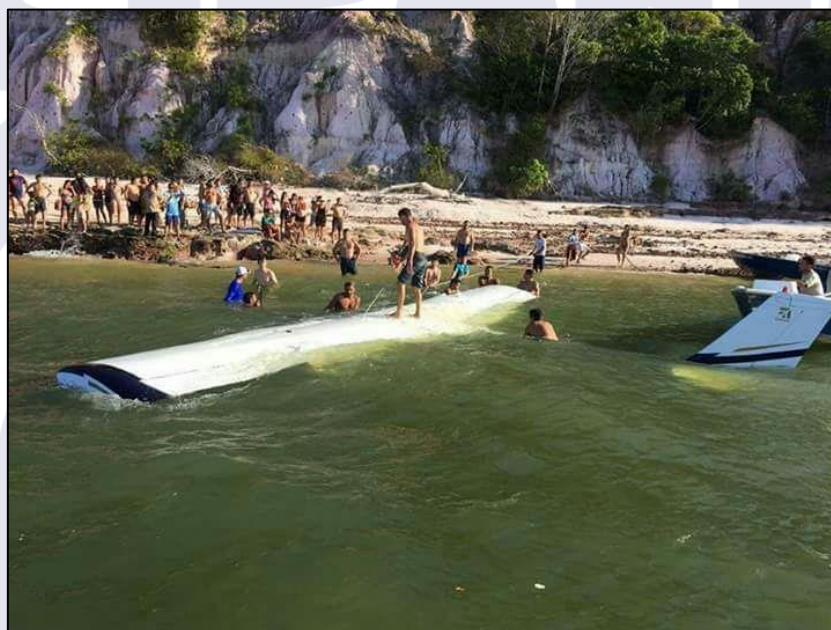
A aeronave teve danos substanciais. O piloto e os três passageiros saíram ilesos.

Figura 1 - Situação da aeronave após a amerissagem no Rio Tapajós.

Após cinco minutos de voo, o motor falhou totalmente e a aeronave efetuou um pouso no Rio Tapajós, próximo da praia de Carapari, distante cerca de 4km da cabeceira de SBSN (Figura 3). Houve danos nas pás da hélice, flape esquerdo, ponta da asa direita, intradorso da fuselagem e estabilizador horizontal e profundores.

A aeronave ficou quase totalmente submersa, tendo sido removida da água por populares. Para a remoção foram utilizadas cordas e correntes, as quais danificaram a carenagem da raiz da asa esquerda e o flap direito.

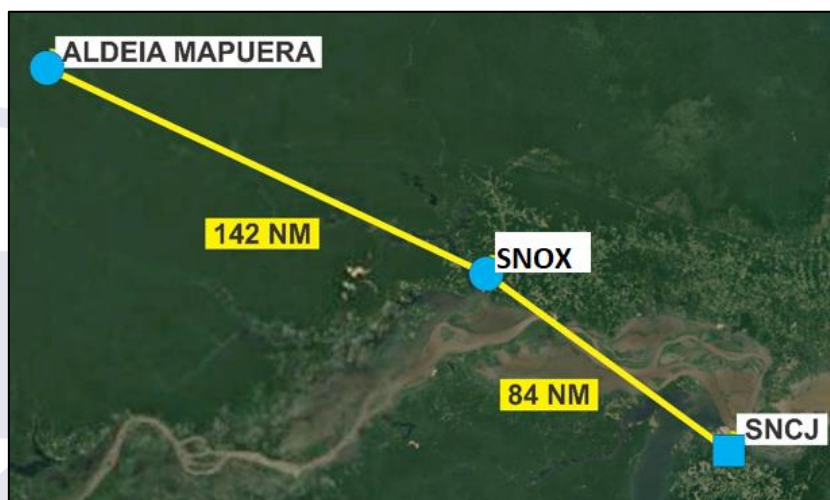
Além disso, foram realizados mais dois voos a partir dessa última localidade para a Aldeia Mapuera (00°41'52"S/057°58'14"W), da tribo Wai Wai, distante cerca de 142 NM de SNOX (Figura 2), totalizando 736 NM a serem percorridas, com tempo total estimado em 5 horas e 15 minutos de voo.

Figura 2 - Distância entre as localidades das rotas realizadas pela aeronave.

Considerando o trajeto até a Aldeia Mapuera, verificou-se que a aeronave não possuía combustível suficiente para concluir os voos e retornar para SNCJ, havendo a necessidade de realizar reabastecimento.

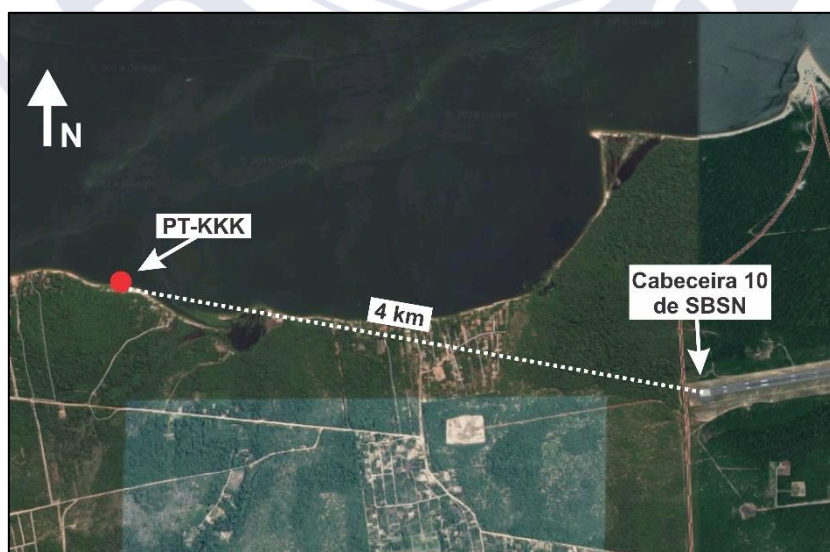
Figura 3 - Distância entre o local da ocorrência e a cabeceira 10 da pista de SBSN.
