**COMANDO DA AERONÁUTICA**  
**CENTRO DE INVESTIGAÇÃO E PREVENÇÃO DE**  
**ACIDENTES AERONÁUTICOS**

**RELATÓRIO FINAL**  
**A-135/CENIPA/2015**

| <b>AERONAVE:</b> | <b>PT-NKU</b> |
| <b>MODELO:</b> | <b>EMB-711C</b> |

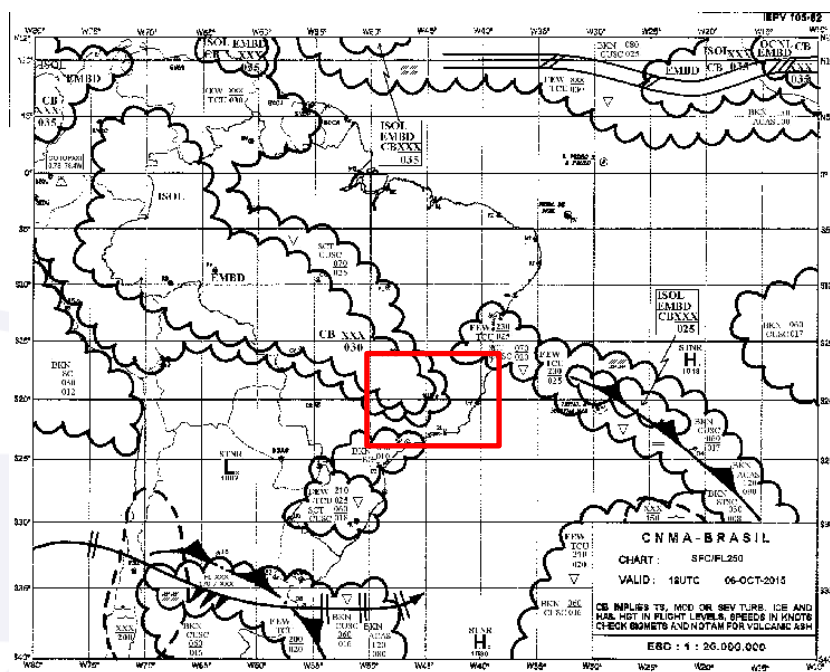
De fato, a carta de Tempo Significativo (SIGWX), válida até as 18h00min (UTC) daquele dia, mostrava a presença de nuvens dos tipos *Cumulus* (CU), *Stratocumulus* (SC) e *Cumulunimbus* (CB), com base a 2.500 pés de altura, na rota da aeronave.

Figura 1 - Carta SIGWX válida até as 18h00min (UTC), com destaque da região onde ocorreu o acidente.

Considerando as declarações dos pilotos que sobrevoaram a região do acidente no dia da ocorrência, corroboradas pelas previsões da carta SIGWX válida até as 18h00min (UTC) e pelos METAR de SBBH daquele dia, as condições meteorológicas não eram propícias ao voo visual.

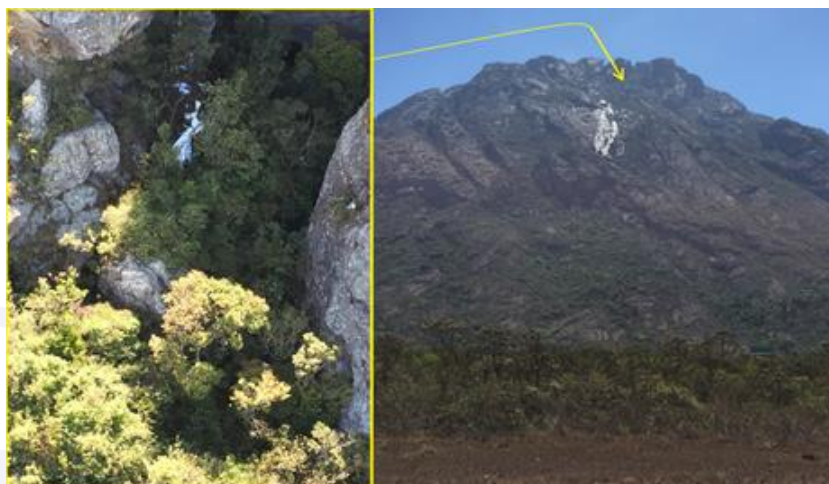
O avião colidiu contra uma elevação, a 5.600 pés de altitude, localizada na Serra do Caraça, no município de Catas Altas, MG.

O local do impacto apresentava relevo íngreme, constituído primariamente por rochas, e densamente arborizado.

Figura 2 - Parte do sítio do acidente com a maior concentração de destroços e vista geral da região - Serra do Caraça.

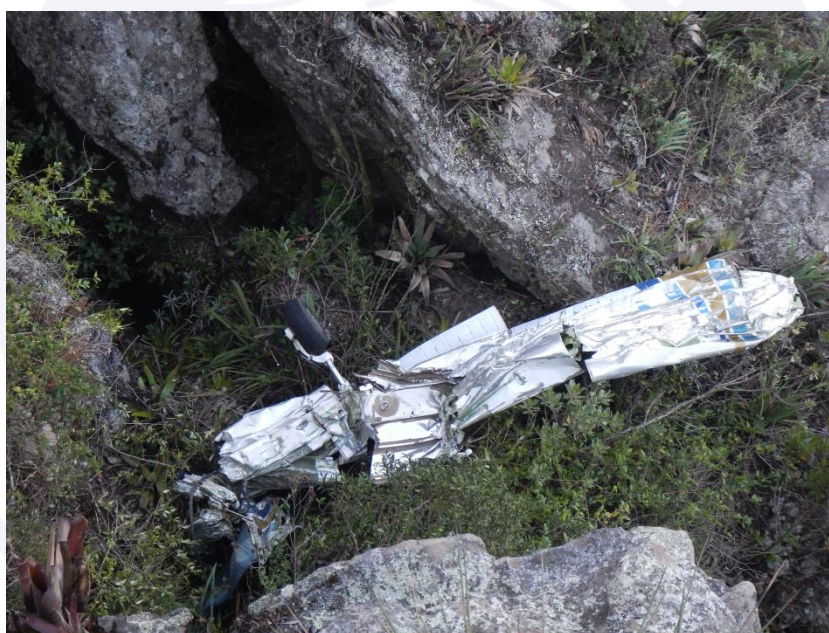
A asa direita, que se desprendeu da aeronave no primeiro contato dela com a elevação, foi encontrada, aproximadamente, 70 metros abaixo do restante dos destroços.

Figura 3 - Asa direita despreendida da aeronave.

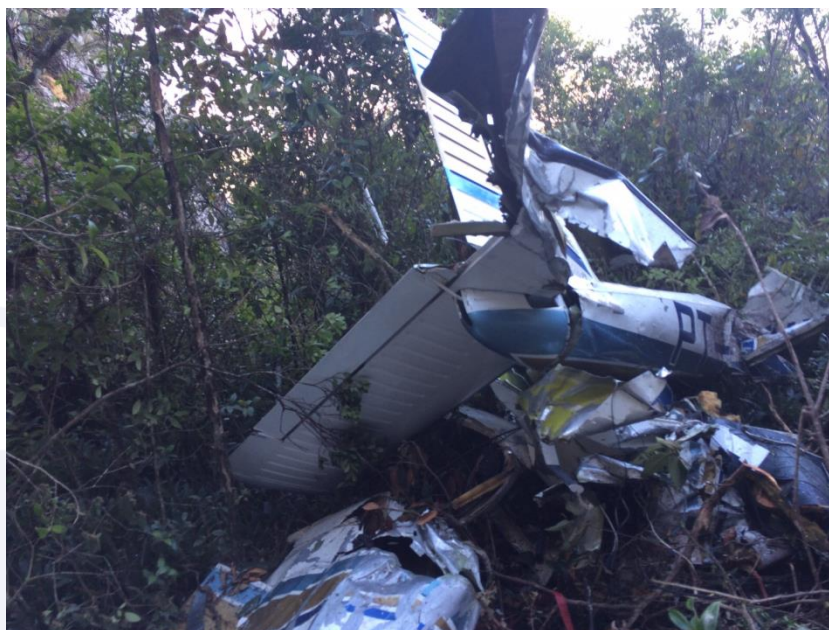
O segundo impacto foi contra a ponta de uma pedra que sobressaía na lateral da Serra. A parada foi instantânea e no local da colisão havia uma mancha escurecida, aparentemente de óleo do motor.

Figura 4 - Local da concentração dos destroços.

Não era possível perceber variação significativa de altura entre os dois pontos de impacto. Os destroços, com exceção da asa direita, espalharam-se verticalmente, abaixo da ponta dessa pedra.

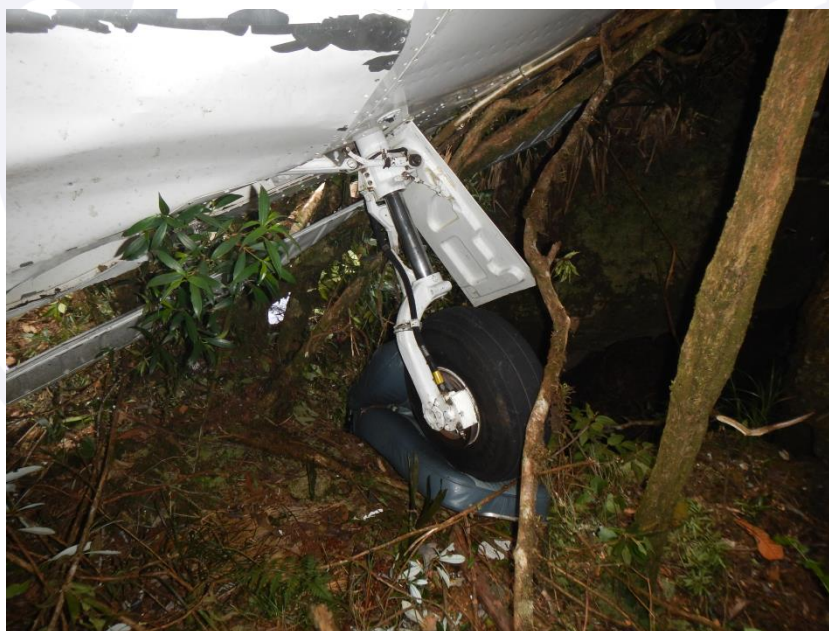
O trem de pouso, do tipo retrátil, estava baixado. O painel da aeronave e a cabine estavam destruídos, de maneira que não foi possível determinar a posição do seu comando.

Figura 5 - Asa esquerda com o trem de pouso baixado

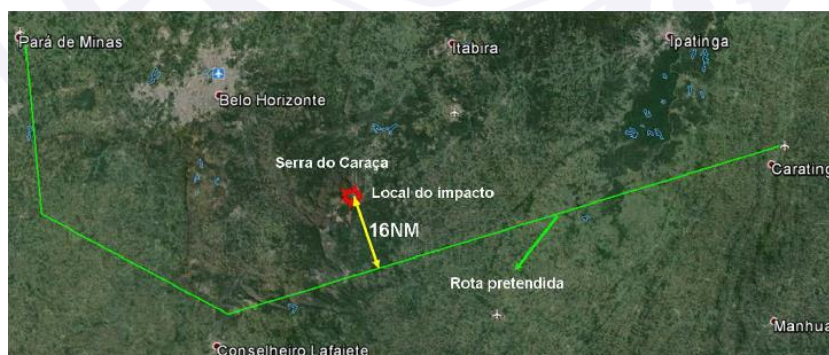
Segundo informações fornecidas por conhecidos do piloto, tratava-se de um voo de traslado entre os aeródromos SNCT e SNPA. De acordo com essas pessoas, ele pretendia contornar a área terminal de Belo Horizonte, pelo setor sul, e prosseguir para pouso em Pará de Minas.

Figura 6 - Rota pretendida da aeronave e local do impacto.
