**RELATÓRIO FINAL**  
**A-127/CENIPA/2016**

**PT-ZUN**

**EXTRA E A - 230**

**24SET2016**

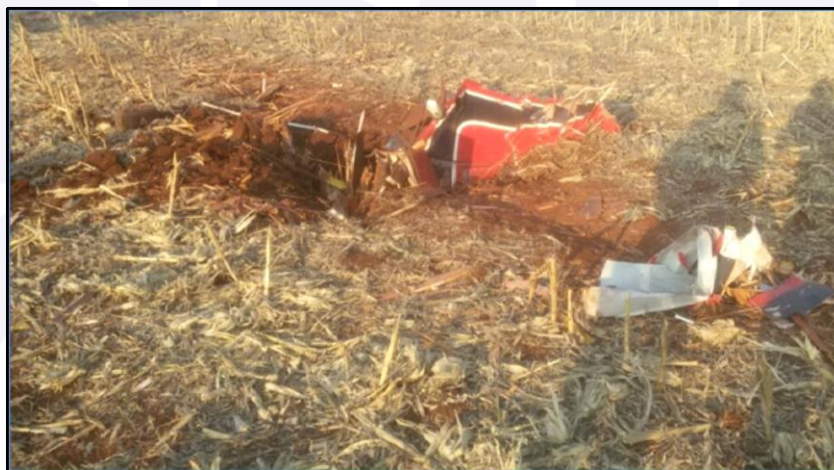
As asas da aeronave fragmentaram-se no momento do impacto. Parte do cone de cauda, deriva, leme, estabilizador horizontal, estabilizador vertical e profundos permaneceram fora do solo, tendo o restante da aeronave permanecido enterrado.

Figura 1 - Posição da aeronave após o impacto.

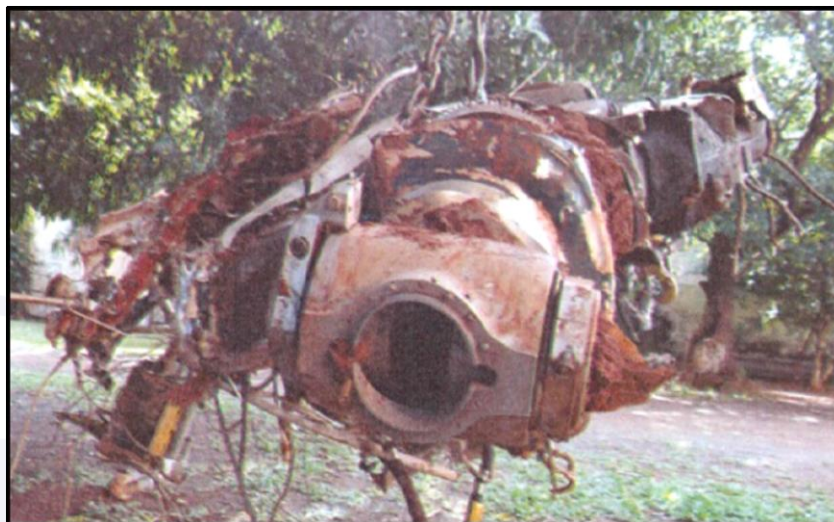
- a) o motor teve severos danos decorrentes do impacto contra o solo, conforme Figura 2;

Figura 2 - Motor danificado.

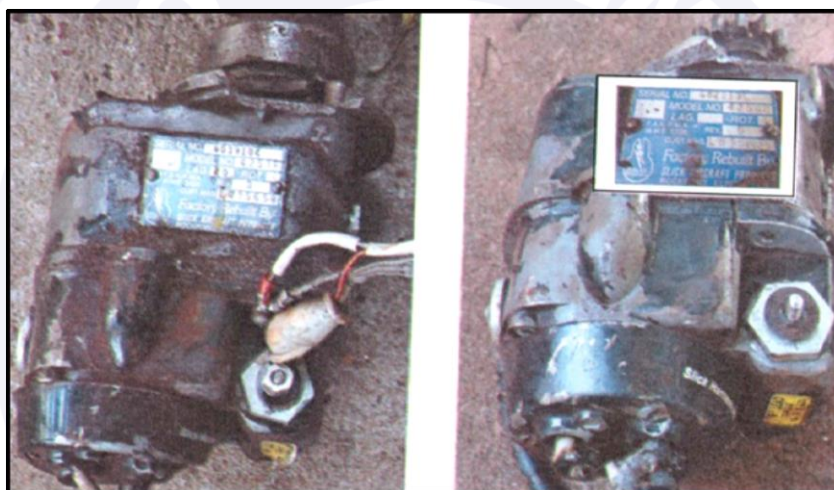
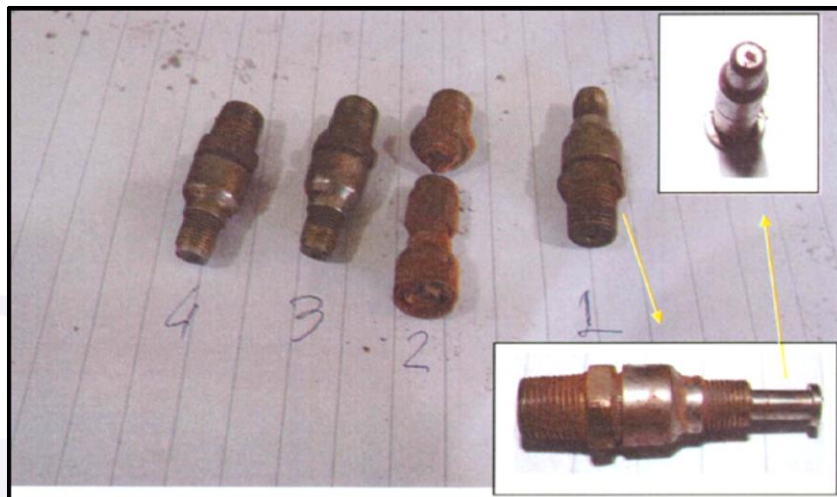
- b) as condições dos magnetos permitiram somente a inspeção visual do conjunto, assim como nas velas de ignição encontradas. Ambos apresentaram evidências de que o funcionamento do motor era normal. Os magnetos e as velas de ignição são mostrados nas Figuras 3 e 4, respectivamente;

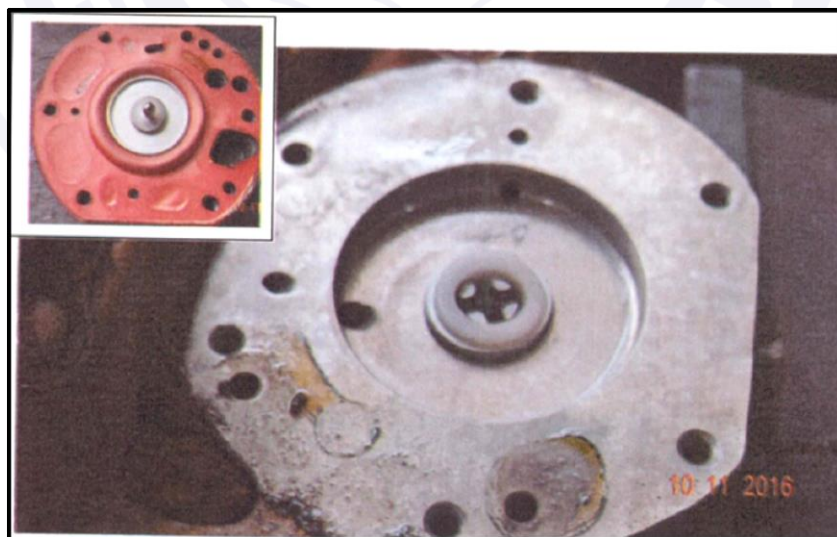
Figura 6 - Vistas externas da servoinjetora.

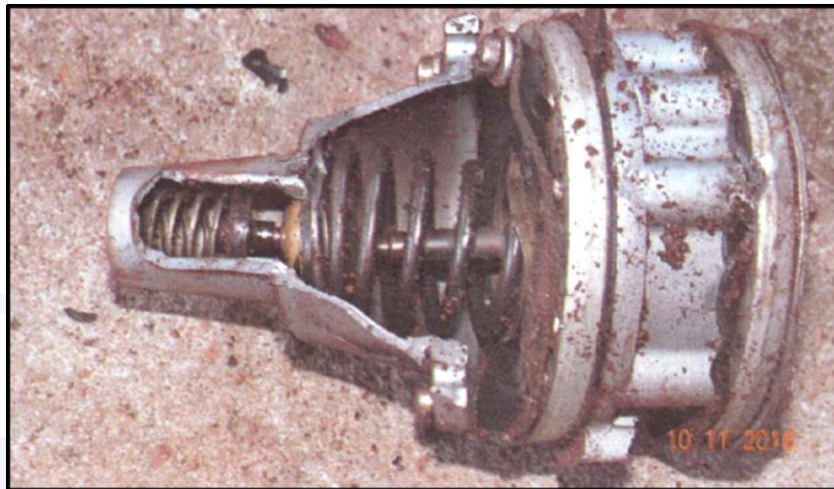
Figura 7 - Vista da câmara de combustível da servoinjetora. O destaque mostra o diafragma da câmara.

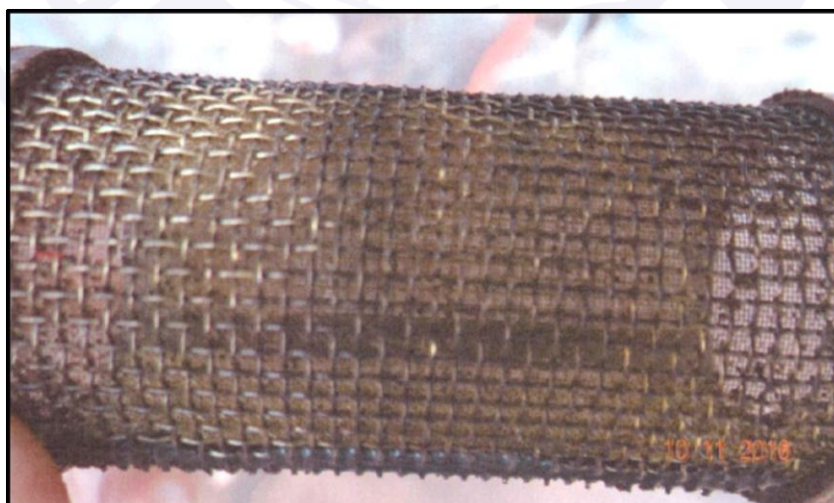
Figura 9 - Filtro de entrada de combustível da servoinjetora limpo.

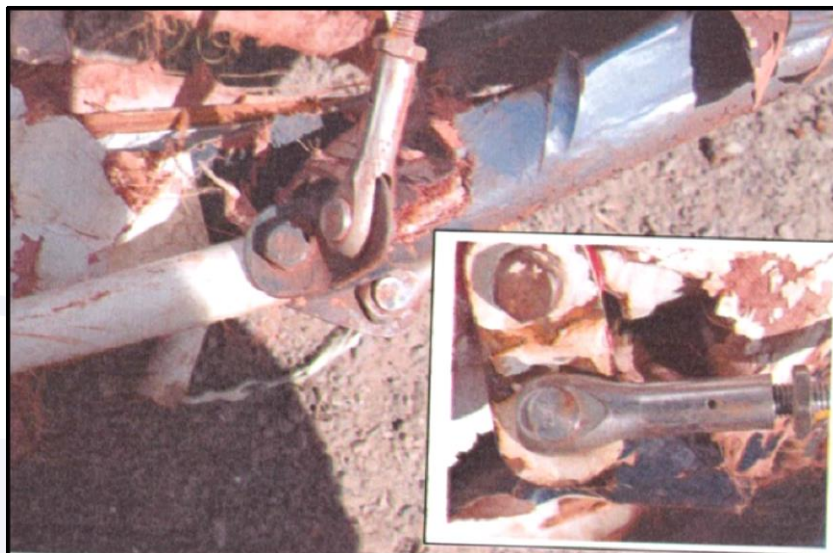
- g) os destroços das pás da hélice da aeronave foram localizados distantes do local onde a aeronave foi encontrada. As pás fragmentadas evidenciaram que o motor desenvolvia potência no momento da colisão contra o solo. Em função do forte impacto, o mecanismo de mudança de passo da hélice se desprende do cubo, tendo seus parafusos de fixação rompidos por sobrecarga. As Figuras 13 e 14 ilustram essas situações.

Figura 14 - Mecanismo de mudança de passo da hélice quebrado.
