**COMANDO DA AERONÁUTICA**  
**CENTRO DE INVESTIGAÇÃO E PREVENÇÃO DE**  
**ACIDENTES AERONÁUTICOS**

**RELATÓRIO FINAL**  
**A - 003/CENIPA/2015**

<b>OCORRÊNCIA:</b>	<b>ACIDENTE</b>
<b>AERONAVE:</b>	<b>PU-PEK</b>
<b>MODELO:</b>	<b>SUPER PETREL LS</b>
<b>DATA:</b>	<b>04JAN2015</b>

O presente Relatório Final refere-se ao acidente aeronáutico com a aeronave PU-PEK, modelo Super Petrel LS, ocorrido em 04JAN2015, classificado como [SCF-PP] falha ou mau funcionamento do motor | falha do motor em voo.

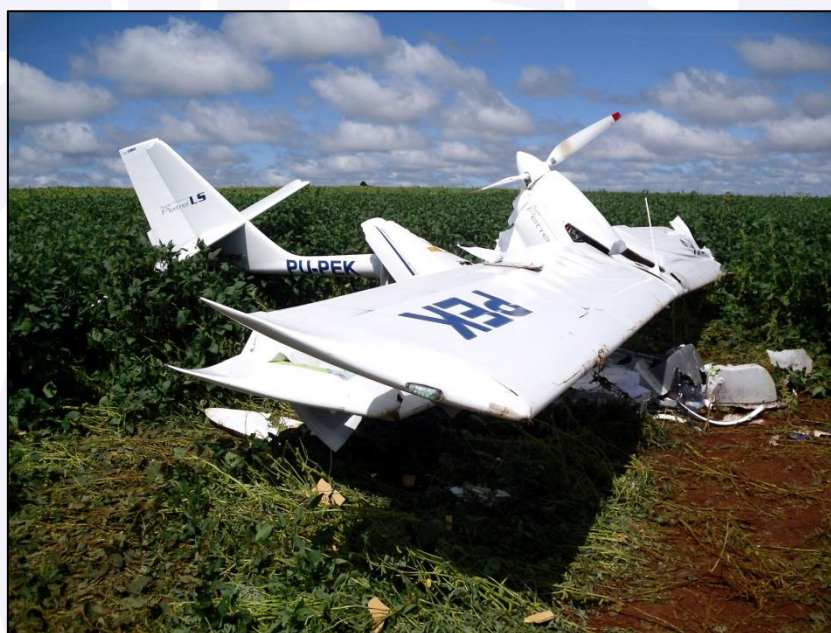
Os destroços da aeronave ficaram concentrados. Houve impacto contra o solo em ângulo de picada próximo a 30°. A aeronave ficou com as asas niveladas após o impacto. Danos à ponta da asa esquerda da aeronave indicavam que esta foi a primeira parte da aeronave a colidir contra o solo durante giro, no eixo longitudinal, no sentido horário. O impacto ocorreu em área de plantação.

O impacto ocorreu com razão de descida de aproximadamente 5.300ft/min e velocidade em torno de 75mph, segundo dados extraídos da tela *SkyView* da aeronave.

Figura 1 - Posição da aeronave após o impacto contra o solo.

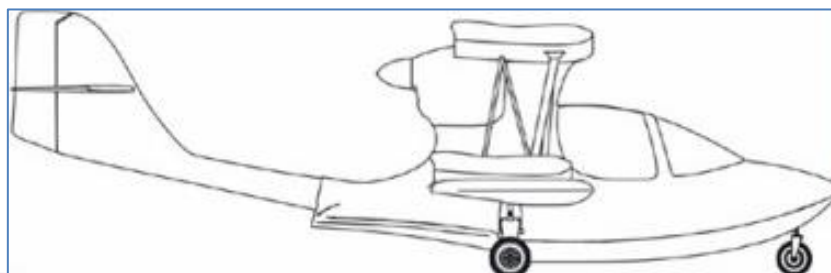
A aeronave possuía o motor em posição traseira, com eixo de tração acima do eixo longitudinal da aeronave. Estas características produziam comportamentos aerodinâmicos diferentes em relação às aeronaves que eram usualmente utilizadas na instrução aérea, as quais possuíam motor dianteiro, com eixo de tração coincidente ou muito próximo ao eixo longitudinal da aeronave.

Devido às características citadas acima, durante uma falha de motor a aeronave tinha a tendência de cabrar. Isto acontecia porque a impulsão do motor, a qual produzia um momento de força a picar, era reduzido, provocando também a redução do momento de força a picar.

Figura 4 – Perfil da aeronave.
