## CENTRO DE INVESTIGAÇÃO E PREVENÇÃO DE ACIDENTES AERONÁUTICOS

### RELATÓRIO FINAL SIMPLIFICADO (SUMA)

DADOS DA OCORRÊNCIA			
Nº DA OCORRÊNCIA	DATA - HORA	INVESTIGAÇÃO	SUMA Nº
056/A/2015	06/ABR/2015 - 21:15 (UTC)	SERIPA V	A-056/CENIPA/2015
CLASSIFICAÇÃO DA OCORRÊNCIA	TIPO DA OCORRÊNCIA	COORDENADAS	
ACIDENTE	PERDA DE CONTROLE NO SOLO	23°28'46"S	052°00'44"W
LOCALIDADE	MUNICÍPIO	UF	
AERÓDROMO DE MARINGÁ (SBMG)	MARINGÁ	PR

DADOS DA AERONAVE		
MATRÍCULA	FABRICANTE	MODELO
PP-GBC	AERO BOERO	AB-115
OPERADOR	REGISTRO	OPERAÇÃO
AERoclube REGIONAL DE MARINGÁ - SBMG	PRI	INSTRUÇÃO

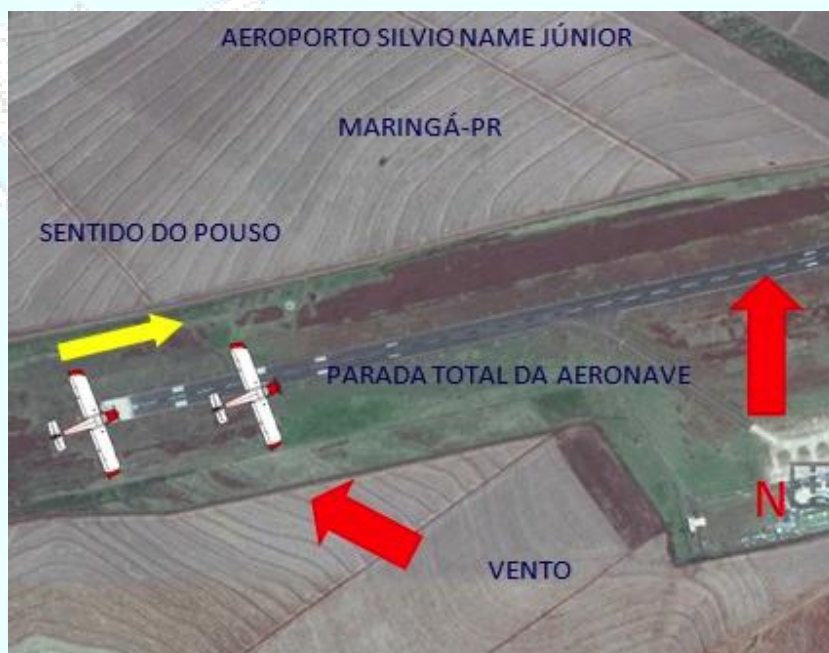
Figura 1 – Croqui do local do acidente (Pista de pouso de SBMG).

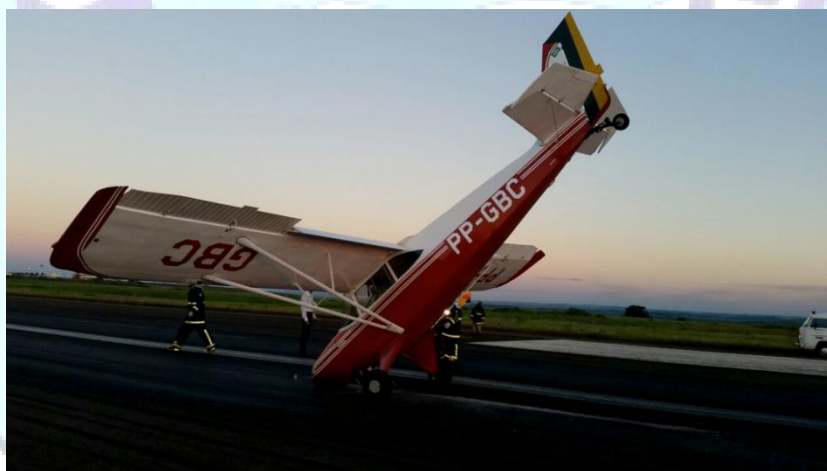
Figura 2 - Posição da aeronave após o acidente. |

Durante o quinto toque, em instrução de pouso curto, o aluno aplicou os freios em demasia, ocasionando a colisão da hélice contra a pista.

Concluiu-se que, devido à pouca experiência do aluno, houve um julgamento deficiente na dosagem da pressão sobre os pedais dos freios, na tentativa de fazer um pouso mais curto que o feito anteriormente, fato este que contribuiu para a ocorrência.

- g) a aeronave estava dentro dos limites de peso e balanceamento;
- h) as cadernetas de célula, motor e hélice estavam atualizadas;
- i) a aeronave realizava instrução de tráfegos, com toques e arremetidas (TGL).
- j) durante o quinto toque, em instrução de pouso curto, o aluno aplicou os freios em demasia;
- k) a cauda levantou e ocorreu a colisão da hélice contra a pista;
- l) a aeronave pilonou e percorreu 30 metros na pista, até a sua parada total;
- m) a aeronave teve danos substanciais no motor e na hélice; e
- n) os pilotos saíram ilesos.

Atuar junto ao Aeroclube Regional de Maringá, a fim de garantir que as instruções de voo sejam realizadas com estrita observância do previsto no MCA 58-3/2004, principalmente no tocante aos exercícios básicos de cada missão e ao nível de aprendizagem a atingir.
