## CENTRO DE INVESTIGAÇÃO E PREVENÇÃO DE ACIDENTES AERONÁUTICOS

### RELATÓRIO FINAL SIMPLIFICADO (SUMA)

DADOS DA OCORRÊNCIA			
Nº DA OCORRÊNCIA	DATA - HORA	INVESTIGAÇÃO	SUMA Nº
009/IG/2015	21/JAN/2015 - 12:00 (UTC)	SERIPA V	IG-009/CENIPA/2015
CLASSIFICAÇÃO DA OCORRÊNCIA	TIPO DA OCORRÊNCIA	COORDENADAS	
INCIDENTE GRAVE	COM TREM DE POUSO	28°14'43"S	052°19'43"W
LOCALIDADE		MUNICÍPIO	UF
AERÓDROMO LAURO KURTZ (SBPF)		PASSO FUNDO	RS

DADOS DA AERONAVE		
MATRÍCULA	FABRICANTE	MODELO
PP-OLE	RAYTHEON AIRCRAFT	58
OPERADOR	REGISTRO	OPERAÇÃO
OLEOPLAN S.A OLEOS VERGETAIS PLANALTO	TPP	PRIVADA

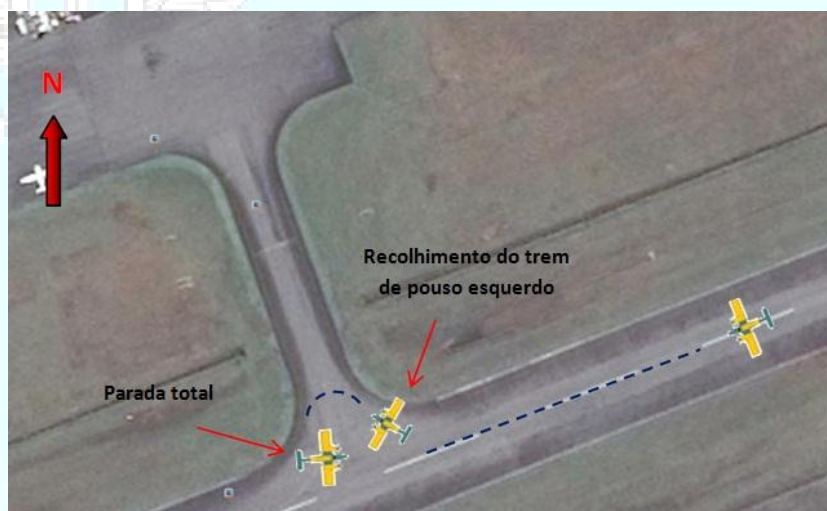
Figura 1 – Croqui da ocorrência.

Após o pouso em SBPF, ao iniciar o ingresso no pátio de estacionamento, o trem de pouso esquerdo recolheu.

- h) após o pouso em SBPF, ao iniciar o ingresso no pátio de estacionamento, com curva à direita, o trem de pouso esquerdo recolheu;
- i) ao recolher o trem de pouso esquerdo, a aeronave realizou um giro de 270 graus à esquerda antes de parar;
- j) a aeronave teve danos substanciais no motor, hélice, asa e profundor esquerdos; e
- k) o piloto e os passageiros saíram ilesos.

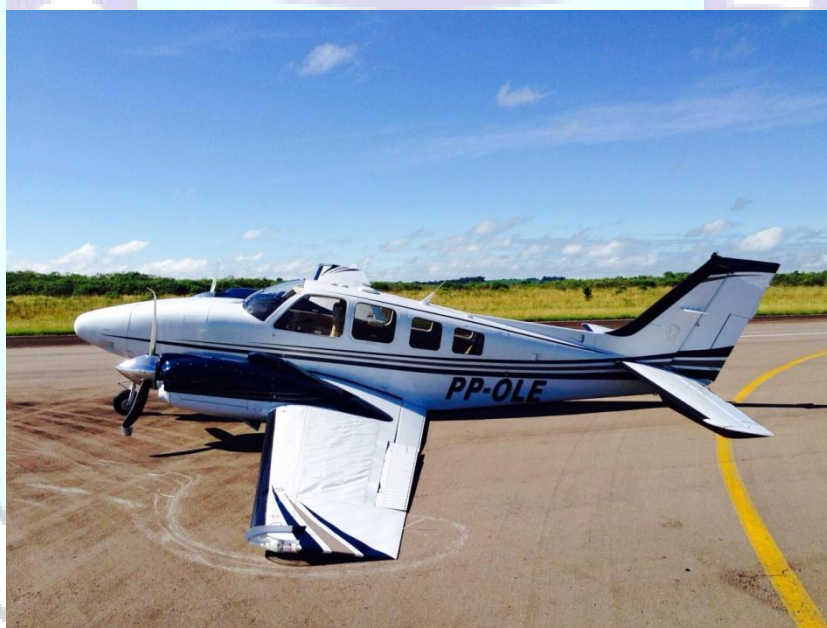
Figura 2 – Posição da aeronave após a parada total.

A aeronave teve danos substanciais.
