# COMANDO DA AERONÁUTICA CENTRO DE INVESTIGAÇÃO E PREVENÇÃO DE ACIDENTES AERONÁUTICOS

## RELATÓRIO FINAL SIMPLIFICADO (SUMA)

DADOS DA OCORRÊNCIA			
Nº DA OCORRÊNCIA	DATA - HORA	INVESTIGAÇÃO	SUMA Nº
032/IG/2014	13/FEV/2014 - 10:30 (UTC)	SERIPA III	IG-032/CENIPA/2015
CLASSIFICAÇÃO DA OCORRÊNCIA	TIPO DA OCORRÊNCIA	COORDENADAS	
INCIDENTE GRAVE	COLISÃO EM VOO COM OBSTÁCULO	19°56'49"S	044°28'38"W
LOCALIDADE	MUNICÍPIO	UF	
BR 262, KM 388	PARÁ DE MINAS	MG

DADOS DA AERONAVE		
MATRÍCULA	FABRICANTE	MODELO
PT-YDW	ROBINSON HELICOPTER	R22 BETA
OPERADOR	REGISTRO	OPERAÇÃO
FRISONFLY ESCOLA DE AVIAÇÃO CIVIL LTDA.	PRI	INSTRUÇÃO

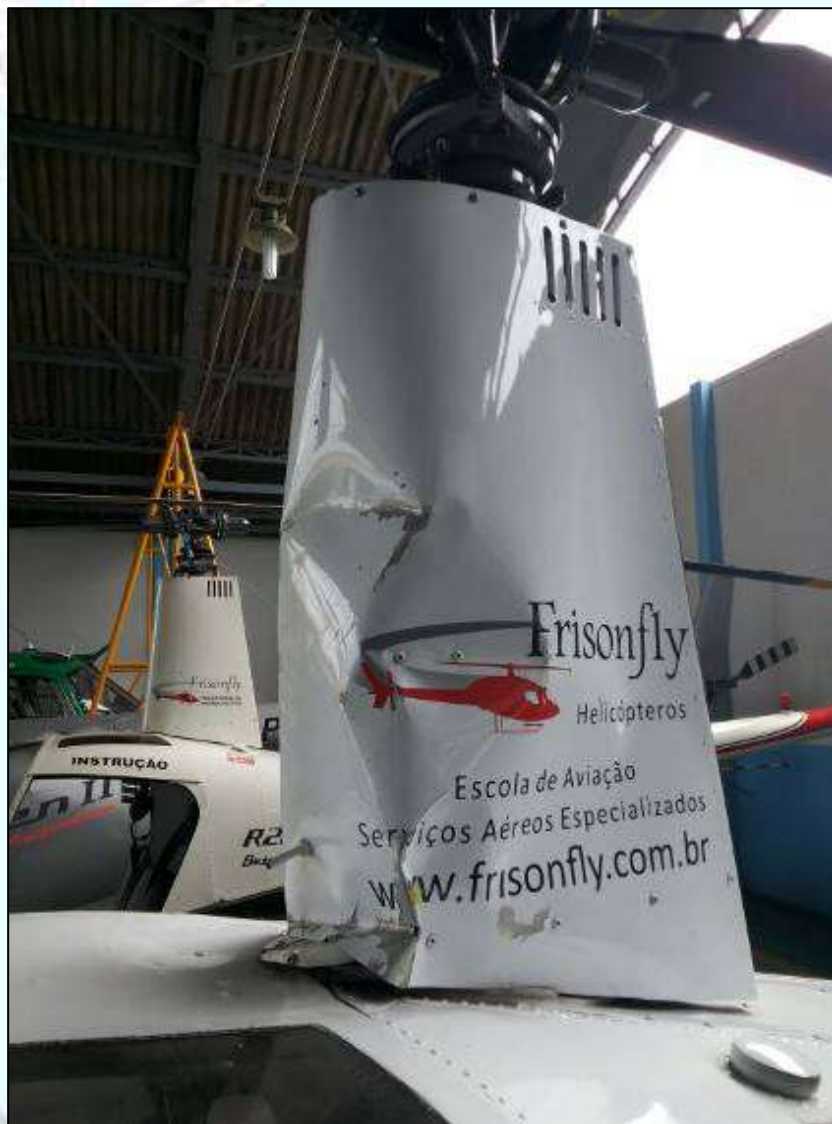
Os pilotos saíram ilesos e a aeronave teve danos leves na carenagem do mastro do rotor principal e no bordo de ataque de uma das pás do rotor principal.

Figura 1 - Danos na carenagem do mastro.

O fio deslizou pelo para-brisa da aeronave e partiu-se. A aeronave continuou mantendo condições de voo, porém, com vibração. Com isso, o instrutor optou por realizar um pouso de precaução.

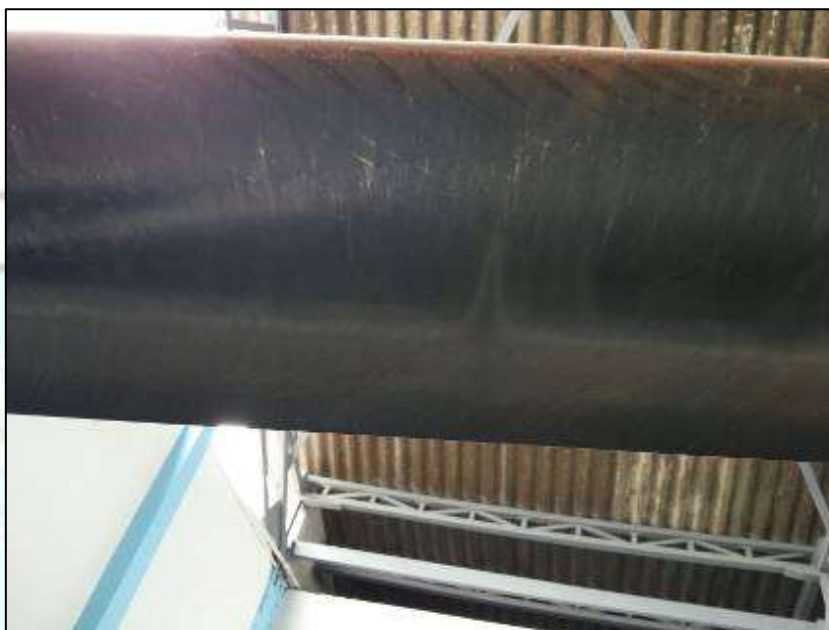
Figura 2 - Danos na pá do rotor principal.
