CENTRO DE INVESTIGAÇÃO E PREVENÇÃO DE ACIDENTES AERONÁUTICOS

RELATÓRIO FINAL SIMPLIFICADO (SUMA)

DADOS DA OCORRÊNCIA					
Nº DA OCORRÊNCIA	DATA - HORA	INVESTIGAÇÃO	SUMA Nº		
231/A/2013	30/12/2013 - 11:35 (UTC)	SERIPA V	A-231/CENIPA/2013		
CLASSIFICAÇÃO DA OCORRÊNCIA		TIPO DA OCORRÊNCIA		COORDENADAS	
ACIDENTE		PERDA DE CONTROLE NO SOLO		28°19'21"S	052°48'47"W
LOCALIDADE			MUNICÍPIO		UF
AERÓDROMO DE CARAZINHO			CARAZINHO		RS

DADOS DA AERONAVE					
MATRÍCULA	FABRICANTE			MODELO	
PP-GQW	AERO BOERO			AB-115	
OPERADOR			REGISTRO	OPERAÇÃO	
GOVERNO FEDERAL-ANAC/AEROCLUBE DE CARAZINHO			PRI	PRIVADA

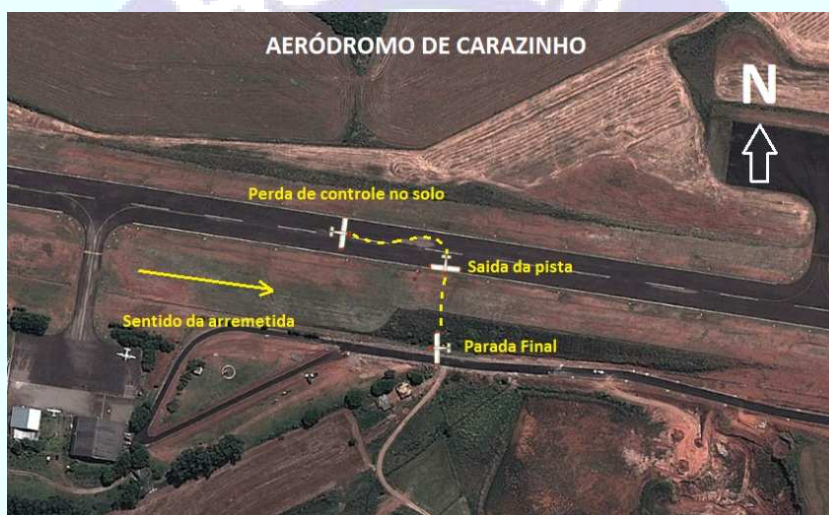
Figura 1 – Croqui do acidente.

Na sequência, a aeronave saiu da pista e efetuou um giro de 180° na lateral direita, já sobre a grama, fraturando o trem de pouso.

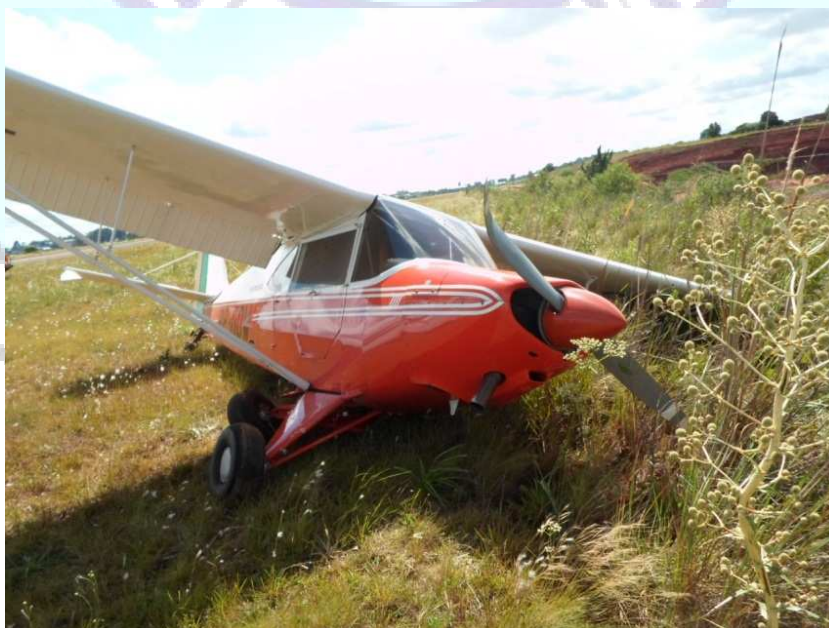
Figura 2 – Posição da aeronave após a parada. |

A aeronave teve danos substanciais na hélice, no motor e no trem de pouso, e danos leves na fuselagem e na asa esquerda.
