COMANDO DA AERONÁUTICA
CENTRO DE INVESTIGAÇÃO E PREVENÇÃO DE
ACIDENTES AERONÁUTICOS
SUMA DE INVESTIGAÇÃO

DADOS DA OCORRÊNCIA			
Nº DA OCORRÊNCIA	DATA - HORA	INVESTIGAÇÃO	SUMA Nº
057/IG/2013	22/MAR/2013 - 18:45 (UTC)	SERIPA IV	IG-057/CENIPA/2013
CLASSIFICAÇÃO DA OCORRÊNCIA	TIPO DA OCORRÊNCIA	COORDENADAS	
INCIDENTE GRAVE	POUSO BRUSCO	23°30'27"S	046°38'04"W
LOCALIDADE	MUNICÍPIO	UF	
CAMPO DE MARTE - SBMT	SÃO PAULO	SP

DADOS DA AERONAVE		
MATRÍCULA	FABRICANTE	MODELO
PR-RCE	ROBINSON HELICOPTER	R22
OPERADOR	REGISTRO	OPERAÇÃO
GOLDENFLY ESCOLA DE AVIAÇÃO CIVIL LTDA	PRI	INSTRUÇÃO

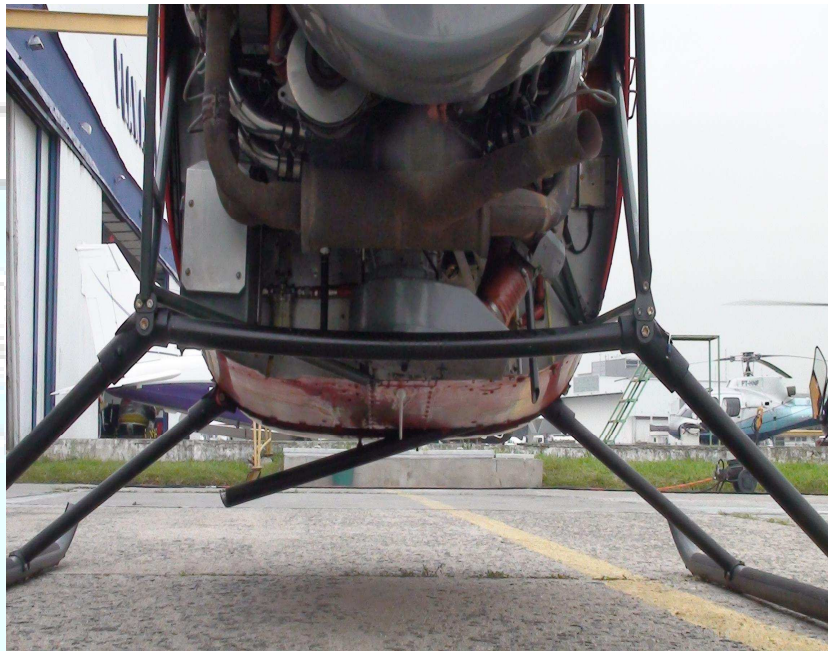
Enquanto aguardava, a tripulação decidiu simular uma falha de potência e a aeronave tocou o solo bruscamente.

A aeronave teve danos na estrutura dos esquis.

Figura 1 - Danos causados à estrutura dos esquis.

Possivelmente, houve a simulação de pane no voo pairado, sem a devida coordenação de cabine.

Os gestores da empresa e os pilotos foram alertados quanto à necessidade da comunicação imediata da ocorrência e quanto à necessidade de observar os parâmetros para treinamento de falha do motor conforme manual do fabricante.
