COMANDO DA AERONÁUTICA CENTRO DE INVESTIGAÇÃO E PREVENÇÃO DE ACIDENTES AERONÁUTICOS

RELATÓRIO FINAL SIMPLIFICADO (SUMA)

DADOS DA OCORRÊNCIA			
Nº DA OCORRÊNCIA	DATA - HORA	INVESTIGAÇÃO	SUMA Nº
181/IG/2014	28/OUT/2014 - 18:20 (UTC)	SERIPA IV	IG-181/CENIPA/2014
CLASSIFICAÇÃO DA OCORRÊNCIA	TIPO DA OCORRÊNCIA	COORDENADAS	
INCIDENTE GRAVE	PERDA DE CONTROLE EM VOO	23°07'40"S	046°34'29"W
LOCALIDADE	MUNICÍPIO	UF	
AERÓDROMO ATIBAIA - SDTB	ATIBAIA	SP

DADOS DA AERONAVE		
MATRÍCULA	FABRICANTE	MODELO
PT-AEW	CESSNA AIRCRAFT	170 A
OPERADOR	REGISTRO	OPERAÇÃO
PARTICULAR	TPP	PRIVADA

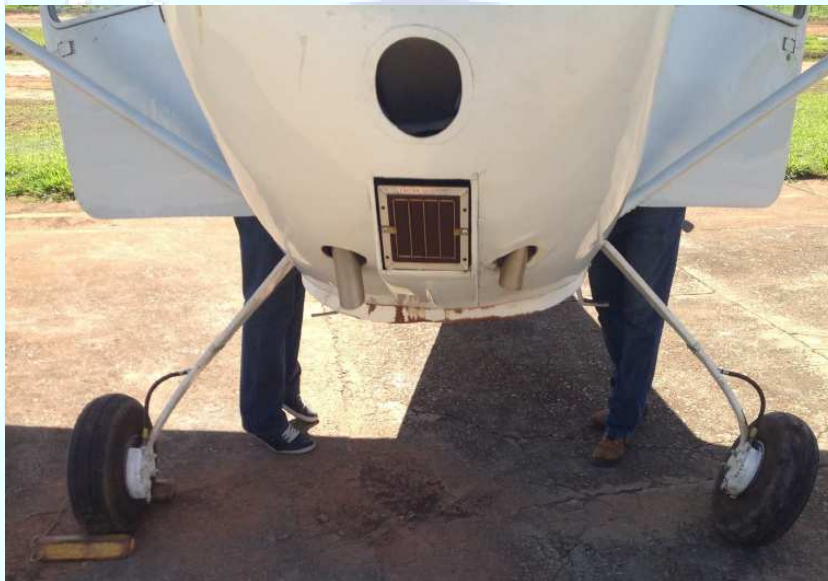
No perfil inicial da decolagem, o piloto relatou que a aeronave foi atingida por um forte vento de través, retornando ao solo e ocorrendo a perda do eixo da pista. Após tentativa de correção, o trem de pouso entrou em atrito com a área mais arenosa do terreno na lateral da pista, fazendo com que um cavalo de pau involuntário acontecesse.

A aeronave teve danos substanciais no trem de pouso.

Figura 01 - Situação do trem de pouso após a ocorrência.
