## REDEGØRELSE

<b>HCL510-000761 Hændelse</b>			
Luftfartøj:	Airbus A321-200	Registrering:	OY-KBE
Motorer:	2 V2500-A5	Flyvning:	Ruteflyvning, IFR
Besætning:	6 – ingen tilskadekomne	Passagerer:	182 – ingen tilskadekomne
Sted:	Københavns Lufthavn Kastrup (EKCH)	Dato og tidspunkt:	5.6.2010 kl. 1437 UTC

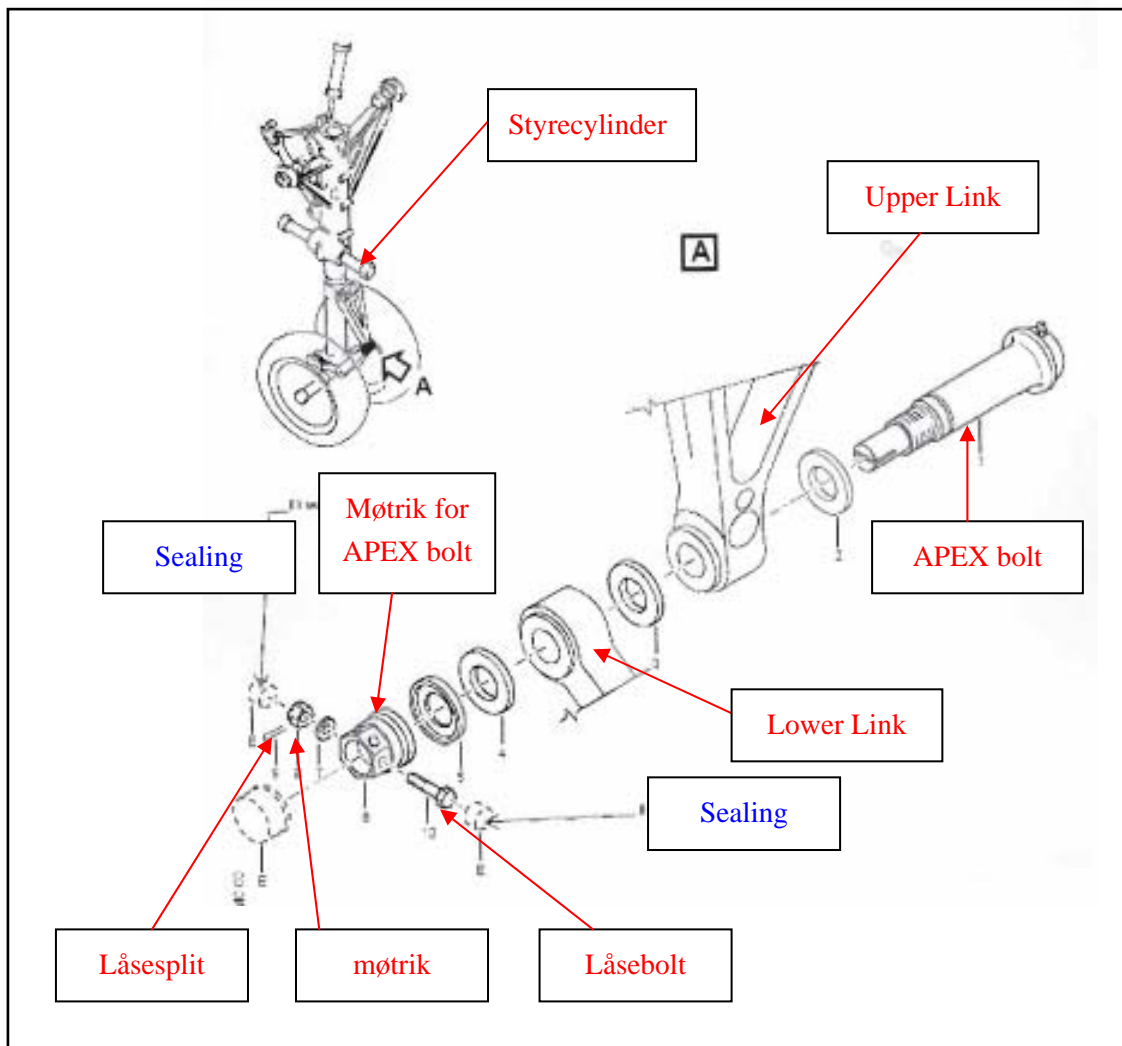
FIG. 1

For at kunne styre luftfartøjet på jorden ved lave hastigheder var de to næsehjul forbundet med en styrecylinder via et Torque Link. Torque Link bestod af to links, en upper link monteret på styrecylinderen og en lower link monteret på næsehjulsakslen. De to links var samlet med en gennemgående APEX bolt som var låst med en møtrik. For at sikre at møtrikken ikke skulle løsne sig fra APEX bolten, var den sikret med en tværgående låsebolt med møtrik. For at låseboltens møtrik ikke skulle løsne sig, var den sikret med en låsesplit. Henover møtrikken, splitten og bolthovedet var der påført sealing, for at beskytte delene mod indtrængende fugt.

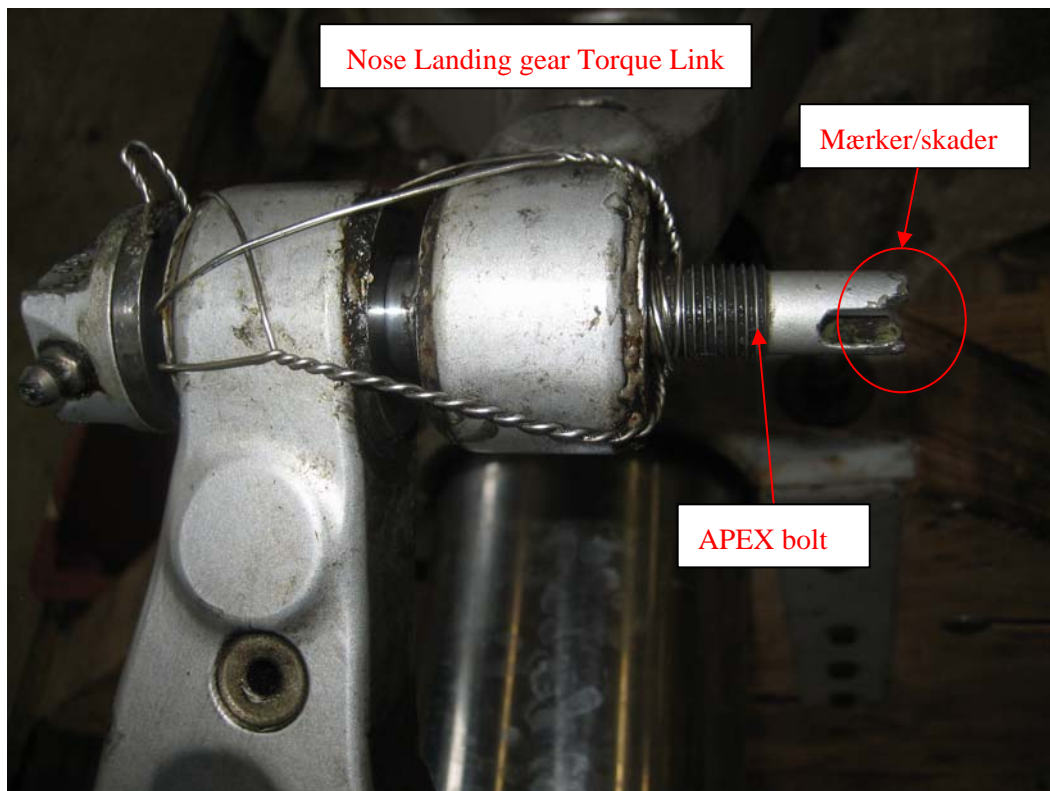
FIG. 2

På figure 2 ses den fundne APEX bolt - isat midlertidig (ej med flyvning for øje) - umiddelbart efter at den blev fundet på bane 22L. Sikringstråden er monteret midlertidigt for at holde APEX bolten på plads (formentlig udført i forbindelse med transport af luftfartøjet). APEX boltens møtrik, låsebolt og split blev ikke fundet. Havarikommissionen bemærker sig at den fundne APEX bolt ikke var brudt, men havde mærker ved boltens udfæsning. For at tabe APEX bolten skulle fem betingelser være opfyldt (fig. 1):

- Tab af sealing over låsesplit og møtrik,
- Tab af låsesplit (for møtrik til låsebolt).
- Tab af møtrik for låsebolt.
- Tab af låsebolten.
- Tab af møtrik for APEX bolt.

Havarikommissionen vurderer det for værende usandsynlig, at tab af APEX bolten kunne lade sig gøre ved en korrekt montering og sikring af APEX bolten. Havarikommissionen vurderer derfor, at der i forbindelse med montering af APEX bolten kan have været fire scenarier der kan have forårsaget tabet af bolten. For samtlige fire scenarier gælder at møtrikken der holdt APEX bolten, over tid har rystet sig fri. Herved blev der skabt mulighed for, at APEX bolten under sidste landingsafløb på EKCH kunne ryste sig fri:

- 1) Den tværgående låsebolts møtrik blev overspændt med det resultat at bolten på et tidspunkt blev brudt. Derved var sikring af APEX boltens møtrik ikke tilstede
- 2) Montering af den tværgående låsebolts møtrik og låsesplit var ikke udført korrekt.
- 3) Møtrikken på APEX bolten har ikke været skruet helt ind, derved har låsebolten kun haft fat i den yderste del af APEX bolten. Se skaderne på APEX boltens udfræsning (fig. 2).
- 4) Manglende/forkert montering af låsebolten/møtrikken og låsesplit.
