RAPPORT

HCLJ510-000190	Havari		
Luftfartøj:	Beechcraft Sierra 200 C24R	Registrering:	D-ETRA
Motor:	Lycoming IO-360-A1B6	Flyvning:	Privatflyvning, VFR
Besætning:	1 – omkommet	Passagerer:	Ingen
Sted:	Fanø bugt 12 nm NV for Rømø	Dato og tidspunkt:	07.03.2006 kl. 1555 UTC

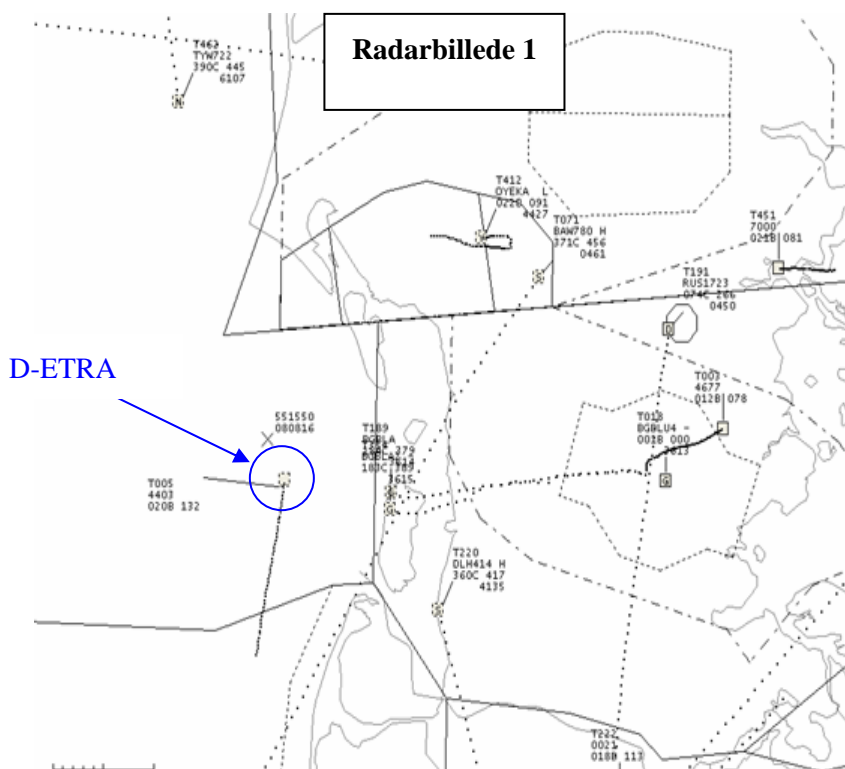
Radarbillede 1:

Kl. 15:54:37 fartøjschefen kalder MayDay.

Flyvehøjde: 2000 ft.

Radar ground speed: 132 kt.

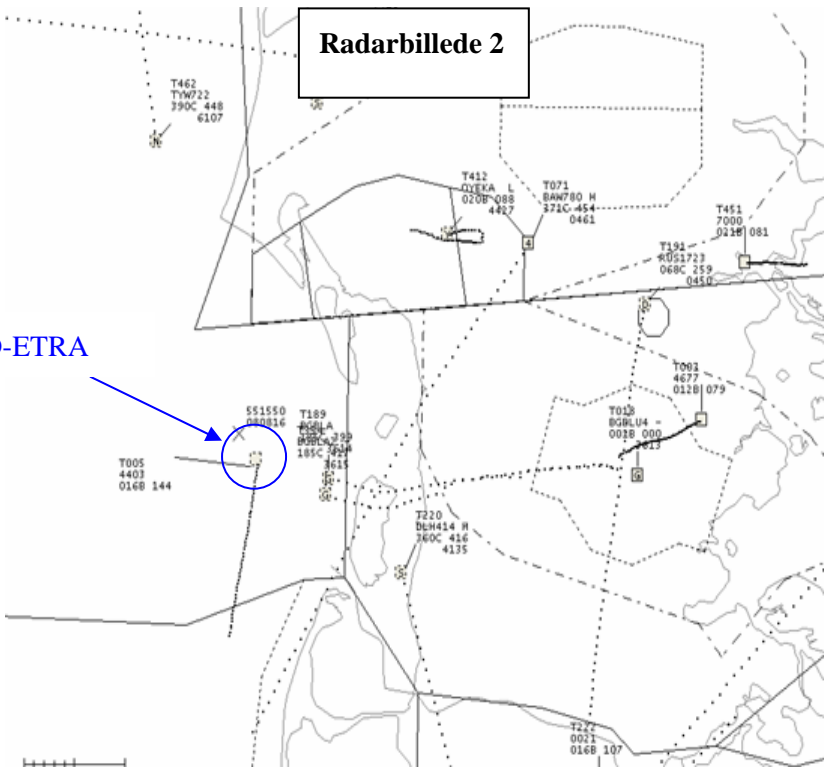
Radarbillede 2

Kl. 15:55:02 begyndende venstredrej og igangværende nedstigning.

Flyvehøjde: 1600 ft.

Radar ground speed: 144 kt.

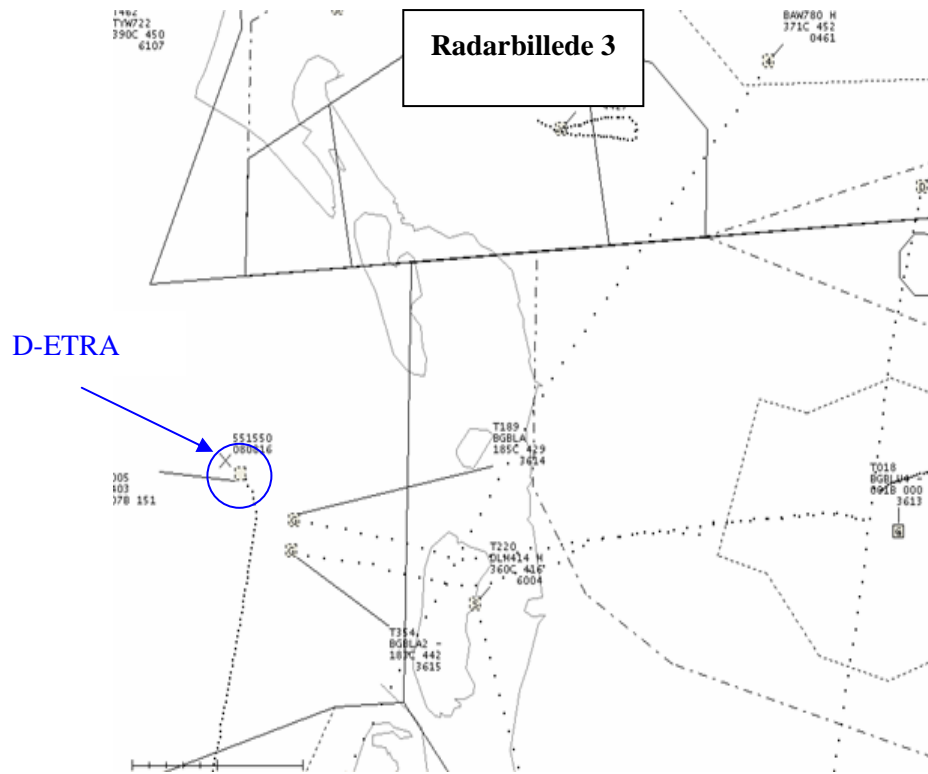
Radarbillede 3:

Kl. 15:55:42 venstredrej og nedstigning.

Flyvehøjde: 700 ft.

Radar ground speed: 151 kt.

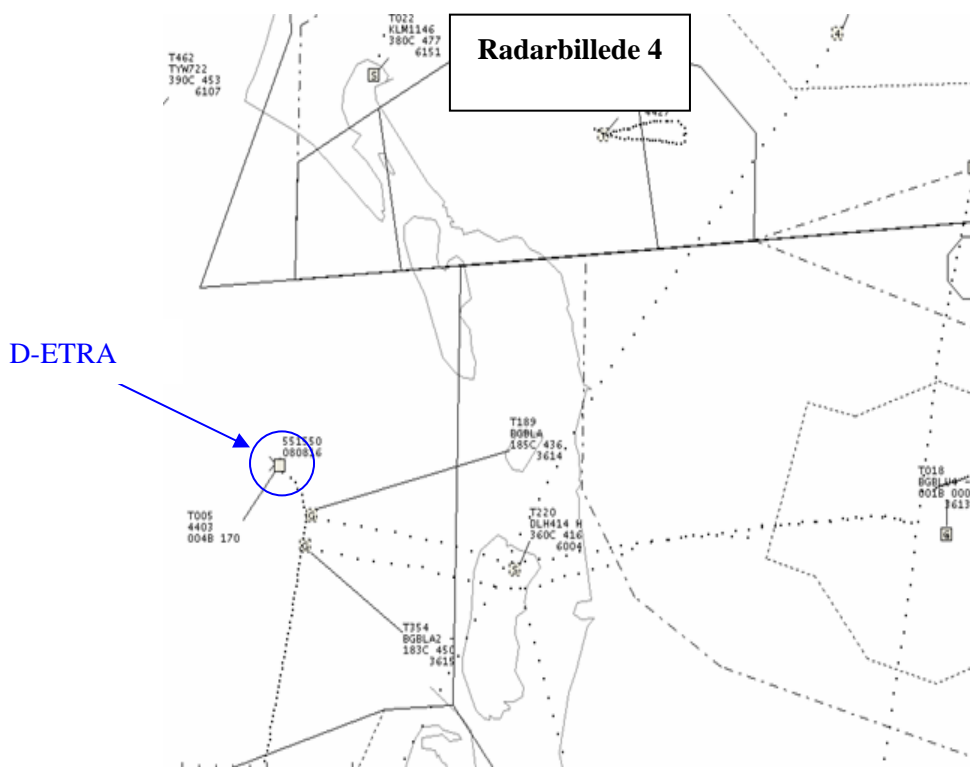
Radarbillede 4:

Kl. 15:55:58 venstredrej og nedstigning.

Flyvehøjde: 400 ft.

Radar ground speed: 170 kt.

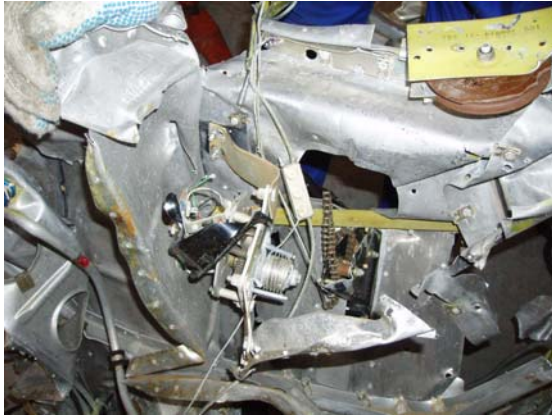
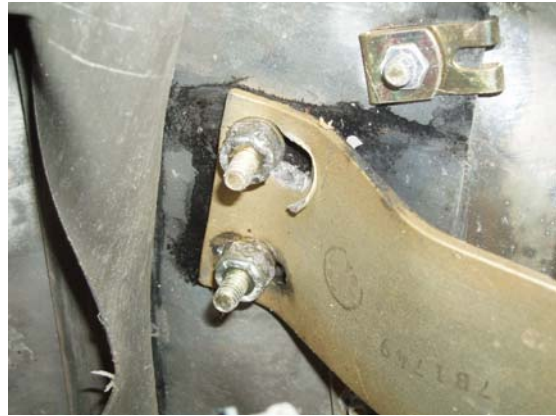
Luftfartøjet var forsynet med autopilot, som ved hjælp af en elektrisk trimaktuator og wirer kunne bevæge krængerorene. Trimaktuatorens befæstelse til strukturen var løs, og som det ses på billederne herunder, var der sort afsmitning under beslaget. Autopiloten har ikke været i stand til at trimme luftfartøjet som følge af det løse beslag. Det løse beslag hæmmede ikke den manuelle kontrol med krængerorene.

Den elektriske sikring til autopiloten var den eneste sikring, som ikke var sprunget ud, da luftfartøjet kom ned i vandet.

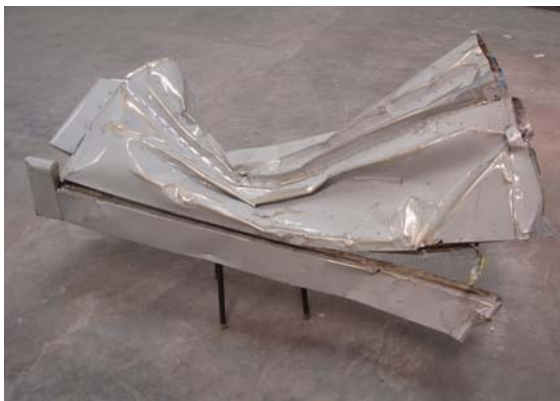
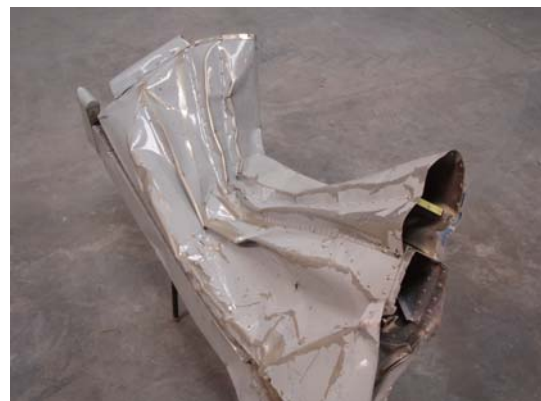
Venstre vinge bjælke var bukket bagover og brudt ved vingeroden. Højre vinge bjælke havde buklinger både fremover og bagover, og var ligeledes brudt ved vingeroden. Halepartiet var bukket sammen ved bagagerummet. Halepartiets højre stabilisator/højderor havde flere foldninger og var brudt ved roden af halepartiet som følge af kontakten med vandet (bukningen på midten stammede fra bjærgningen af luftfartøjet). Venstre stabilisator/højderor havde en blød bule i forkanten ved tippen.

Billederne herunder viser haleplanets venstre stabilisator/højderor.

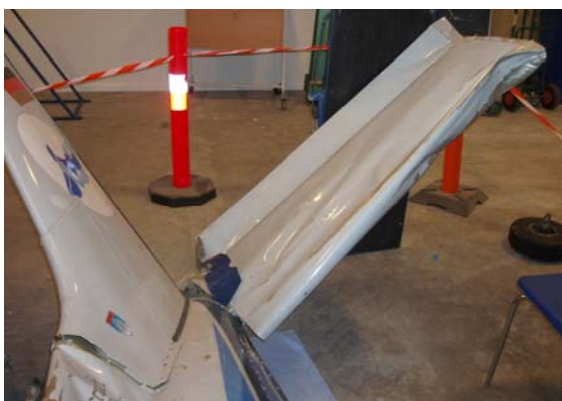
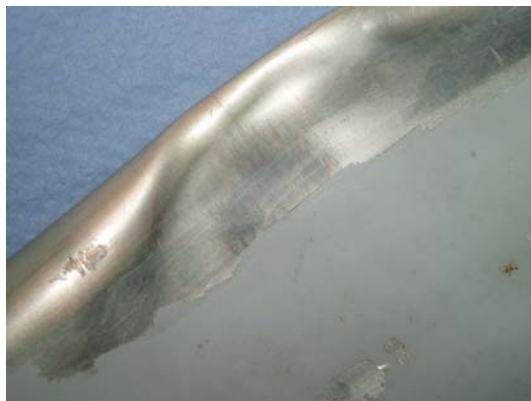
Det venstre billede herunder viser haleplanets højre stabilisator/højderor. Til højre ses bulen i forkanten af tippen.

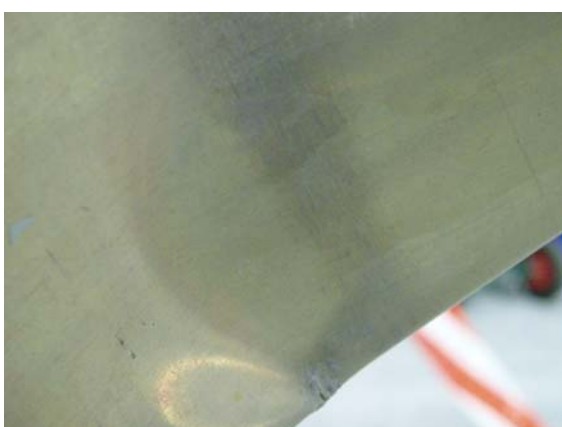
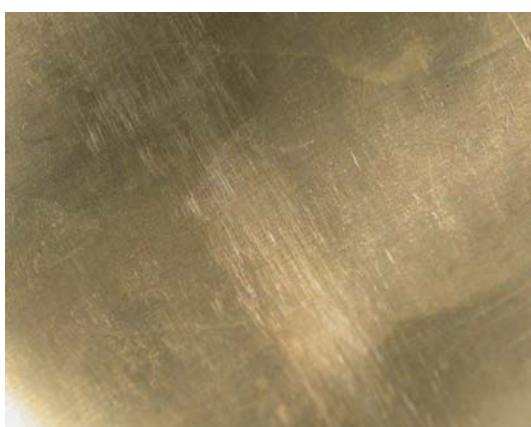
Billederne herunder viser mærker, ridser i metallet på tværs af forkanten i midten af bulen.

I forbindelse med de tekniske undersøgelser blev der ledt efter rester fra fugle, uden at dette ledte til fund af sådanne. Med hjælp fra politiets tekniske afdeling, blev der udført DNA tests af spor, uden at dette gav noget resultat. HCLJ er blevet bekendt med det forhold, at organiske spor hurtigt forsvinder under ophold i saltvand.

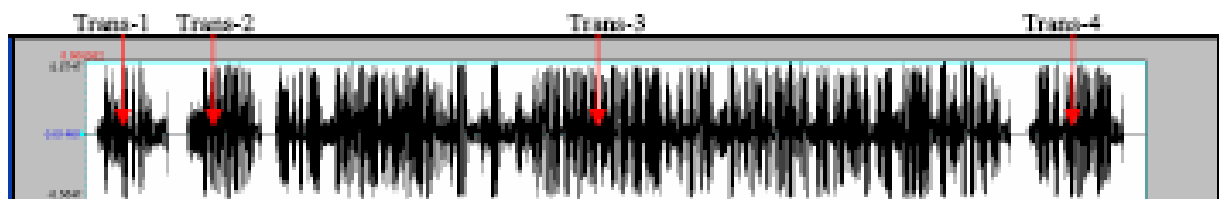
Figure 1 Oscillogram of the transmission levels in samples 1–4

In the first four samples, transmissions levels were rather steady. This can be seen from the oscillogram in Figure 1.

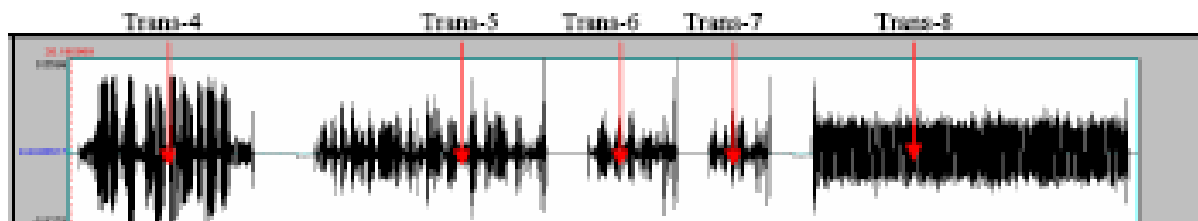
Figure 2 Oscillogram of the transmission levels in samples 4–8

Starting from transmission 5, the transmission levels began to decrease gradually until the last Mayday call. The change of levels can be seen from the oscillogram below (Figure 2). It was also confirmed by numeric data presented in Table 1 and Figure 3.

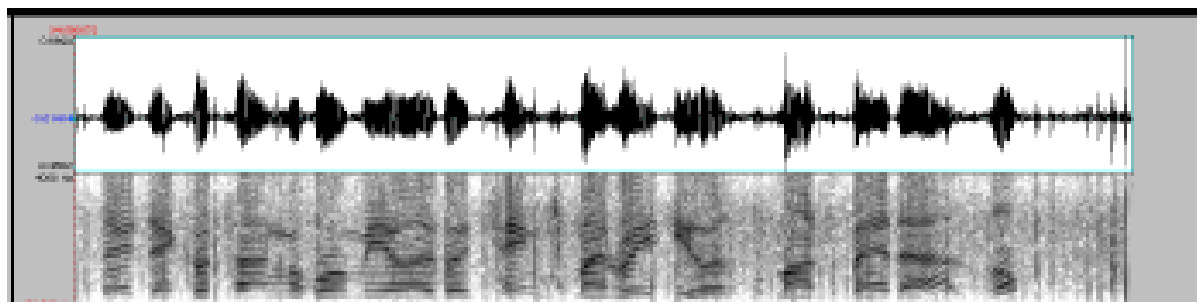
Figure 5 Interference signal in transmission 5

The interferences signal appeared at the same time as the transmission level started to decrease. This impulse type signal is both audible and visible in the data analysis. These interference induced sharp vertical lines can be seen in the oscillogram and the spectrogram in Figure 5. There was no such interference in transmissions 1–4. The smoothly fluctuating horizontal lines with short breaks in between represent pilot's speech.

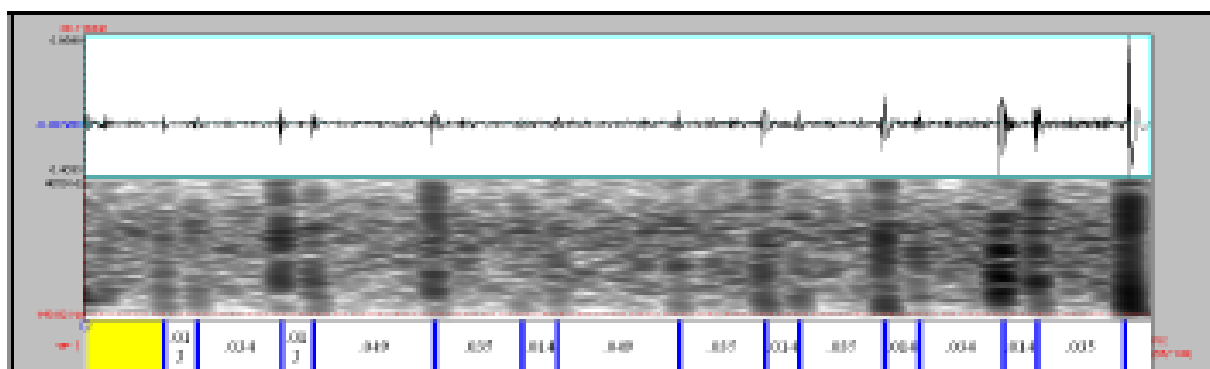
Figure 6 The structure of interference signal

In more detailed analysis, it was observed, that the interference signal had a constant rhythmic structure. The example of this structure is presented in Figure 6.

The signal appeared in pairs. The durational difference in one pair was $\approx 0,014$ seconds. Between two pairs the difference was $\approx 0,035$ seconds. When one or several "strokes" were missing, the duration between pairs was longer, e.g. 0,049, 0,063 seconds. As can be seen from the Figure 6, also the intensity of the impulses varies.

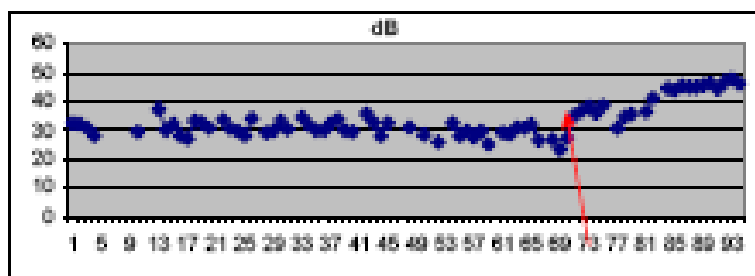
Figure 7 The intensity curve of engine/propeller frequency

While the transmission level decreased and the additional interferences appeared there was also an increase of dB-level of engine/propeller frequency. This increase appeared during transmission 5 while the pilot was saying: *(?)ÉTRÁ [1] changed my radio, much better [no]*. The intensity of engine/propeller frequency was measured from every 500 ms segment. The result is presented in Figure 7. The point, where the intensity started to increase is marked with a red arrow.

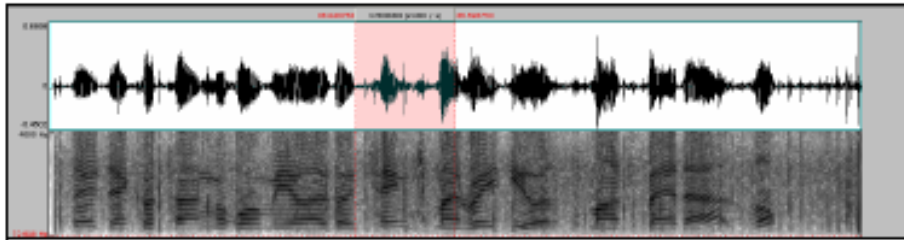
Figure 8 The 500 ms segment during which the intensity increase occurred

In Figure 8, the specific 500 ms segment in which the dB increased is marked with pink colour. Intensity change was also audible. As it can be seen, the change occurred while the pilot was speaking. As there are no changes in speech, it is not plausible that the intensity increase is caused by adjusting volume control.
