RAPPORT

HCLJ510-000190	Havari		
Luftfartøj:	Beechcraft Sierra 200 C24R	Registrering:	D-ETRA
Motor:	Lycoming IO-360-A1B6	Flyvning:	Privatflyvning, VFR
Besætning:	1 – omkommet	Passagerer:	Ingen
Sted:	Fanø bugt 12 nm NV for Rømø	Dato og tidspunkt:	07.03.2006 kl. 1555 UTC

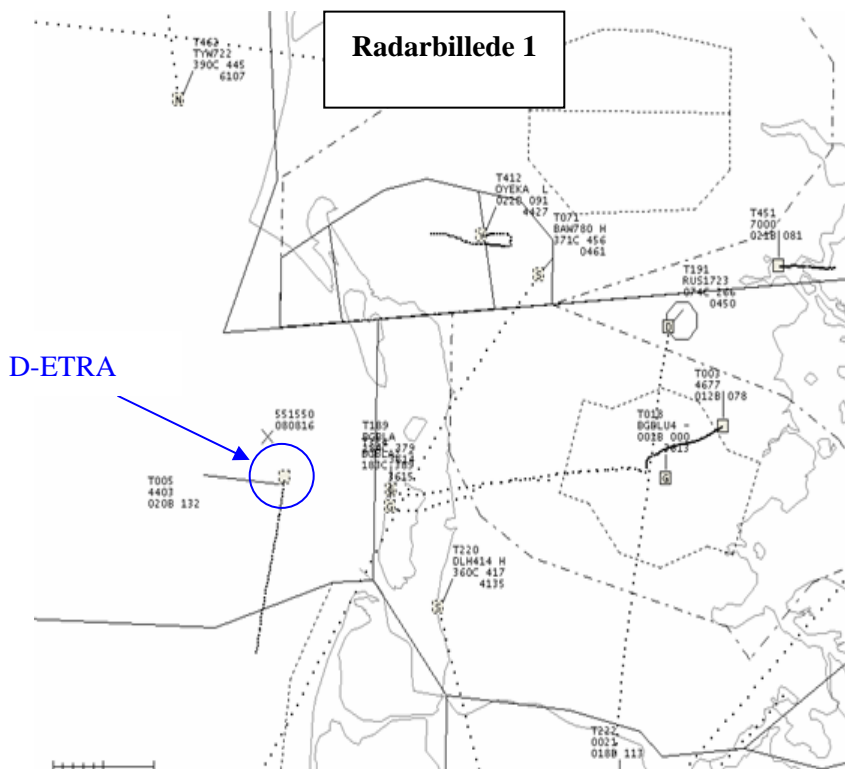
Radarbillede 1:

Kl. 15:54:37 fartøjschefen kalder MayDay.

Flyvehøjde: 2000 ft.

Radar ground speed: 132 kt.

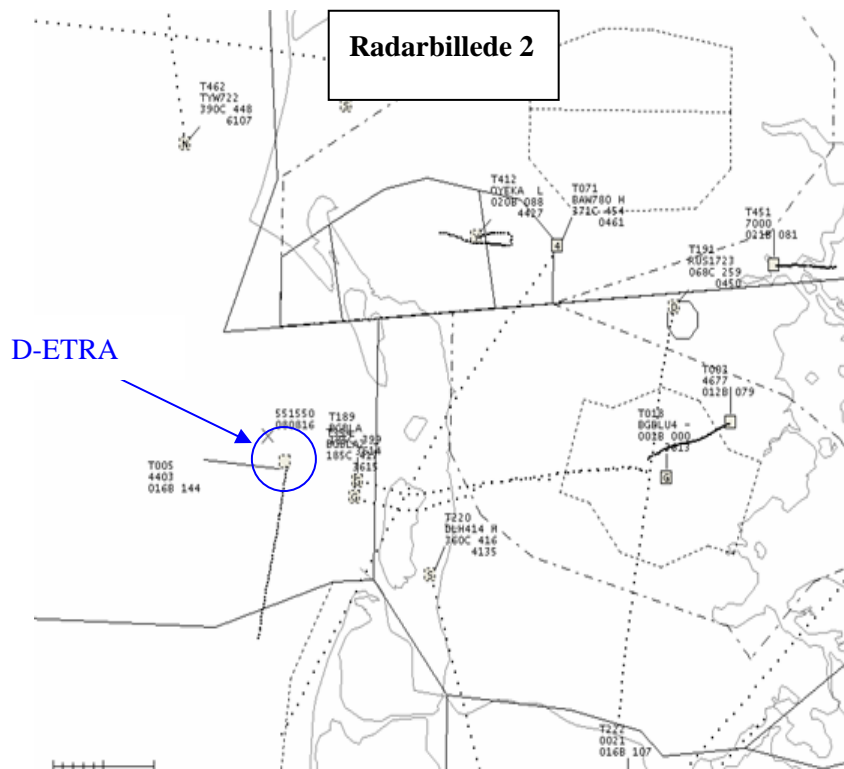
Radarbillede 2:

Kl. 15:55:02 begyndende venstredrej og igangværende nedstigning.

Flyvehøjde: 1600 ft.

Radar ground speed: 144 kt.

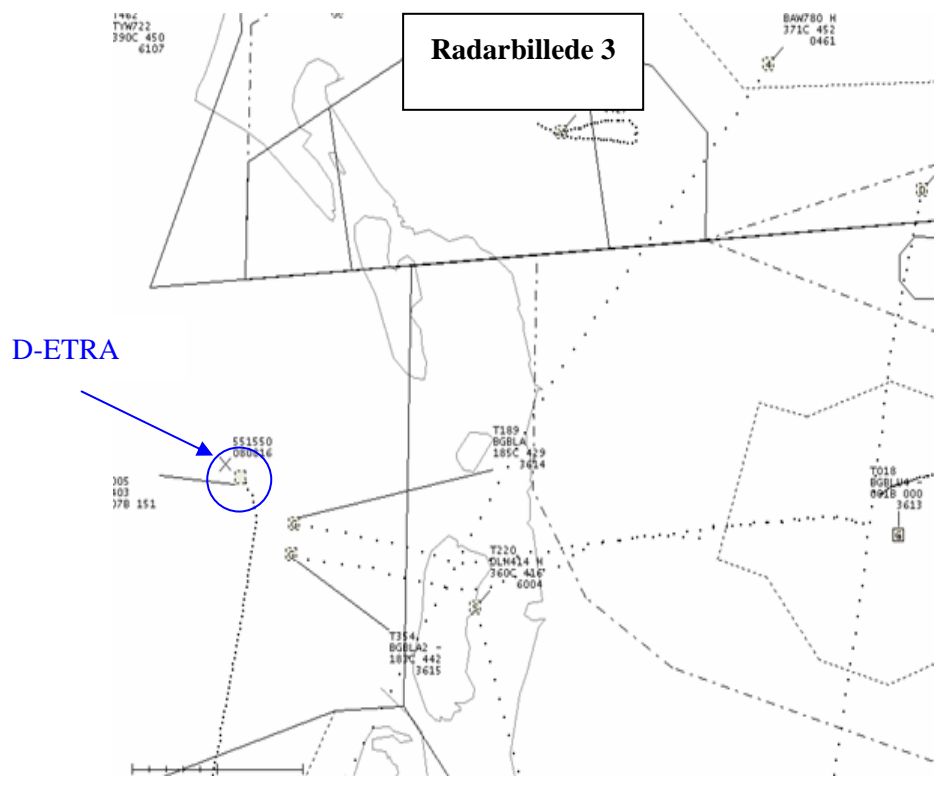
Radarbillede 3:

Kl. 15:55:42 venstredrej og nedstigning.

Flyvehøjde: 700 ft.

Radar ground speed: 151 kt.

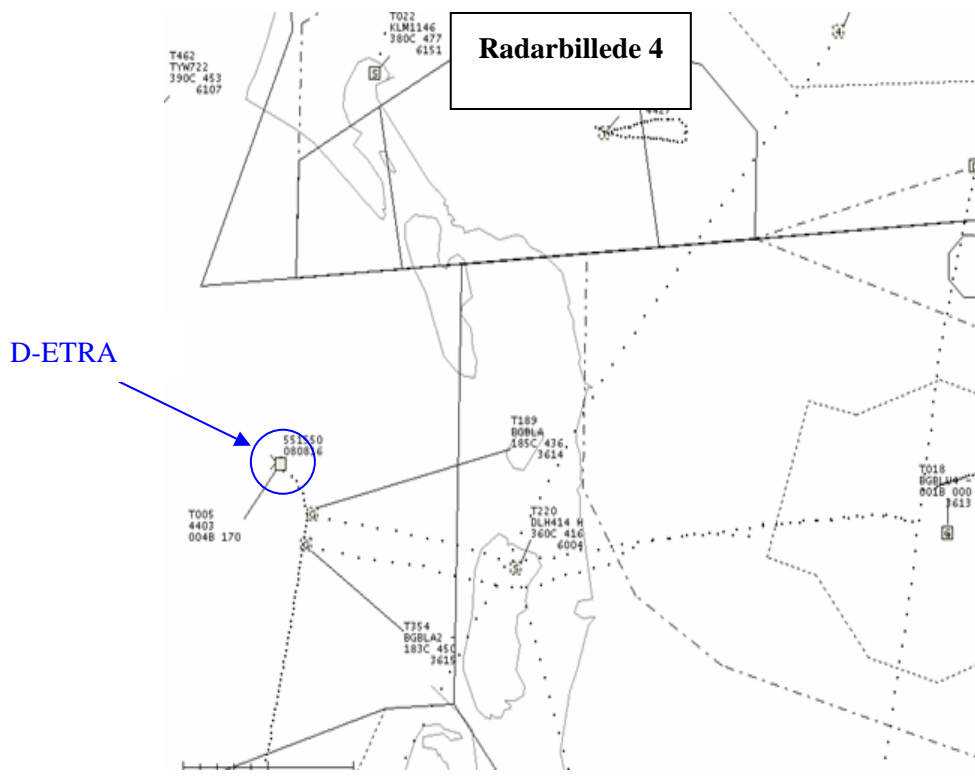
Radarbillede 4:
 Kl. 15:55:58 venstredrej og nedstigning.
 Flyvehøjde: 400 ft.
 Radar ground speed: 170 kt.

Radarbillederne viser et tidsforløb på 1:21 minut fra nødopkaldet blev afsendt til det tidspunkt, hvor det ikke længere var muligt for flyvelederen at følge luftfartøjet på radarskærmen.

Luftfartøjets nedstigningshastighed var ca. 1185 ft pr. minut.

Drejet til venstre svarer til ca. 10 graders krængning.

Ved sammenligning med radarbilleder fra andre havariundersøgelser, hvor stall eller anden form for tab af kontrol over luftfartøjet, var faktorer, viste radarbillederne fra dette havari ikke et luftfartøj ude af fuld kontrol.

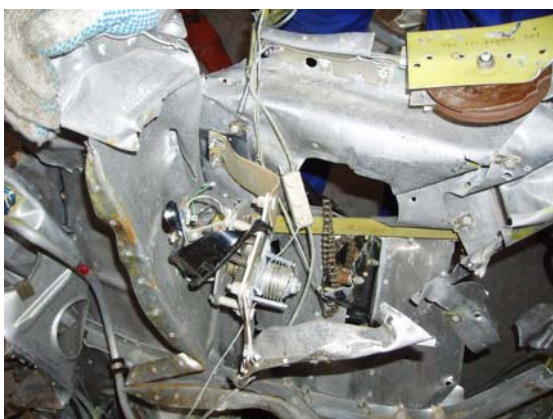
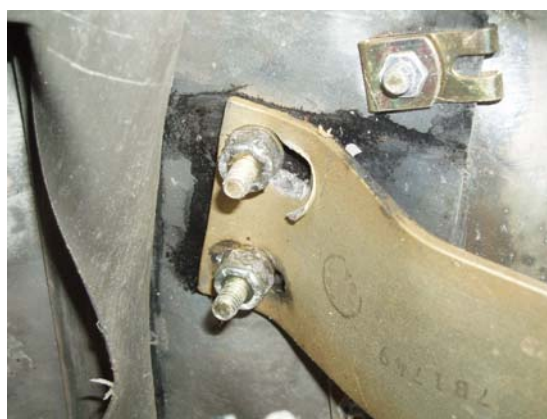
Luftfartøjet var forsynet med autopilot, som ved hjælp af en elektrisk trimaktuator og wirer kunne bevæge krængerorene. Trimaktuatorens befæstelse til strukturen var løs, og som det ses på billederne herunder, var der sort afsmitning under beslaget. Autopiloten har ikke været i stand til at trimme luftfartøjet som følge af det løse beslag. Det løse beslag hæmmede ikke den manuelle kontrol med krængerorene.

Den elektriske sikring til autopiloten var den eneste sikring, som ikke var sprunget ud, da luftfartøjet kom ned i vandet.

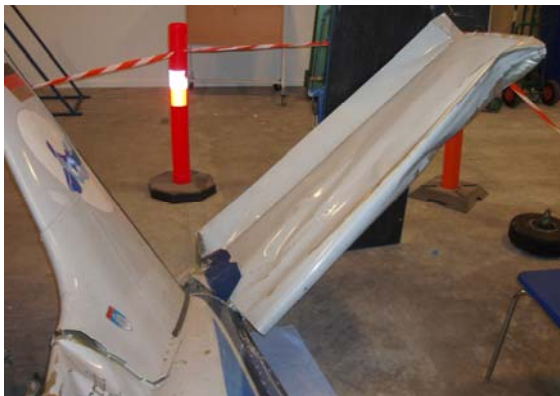
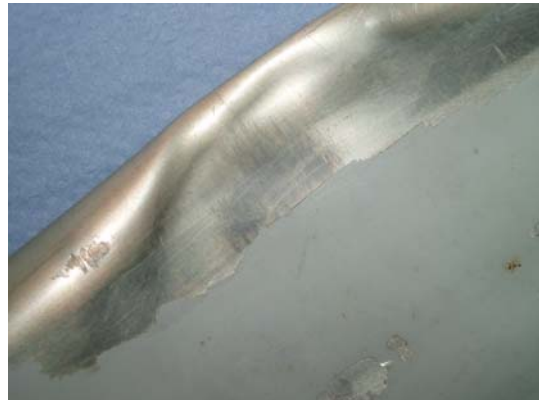
halepartiet som følge af kontakten med vandet (bukningen på midten stammede fra bjærgningen af luftfartøjet). Venstre stabilisator/højderor havde en blød bule i forkanten ved tippen.

Det venstre billede herunder viser haleplanets højre stabilisator/højderor. Til højre ses bulen i forkanten af tippen.

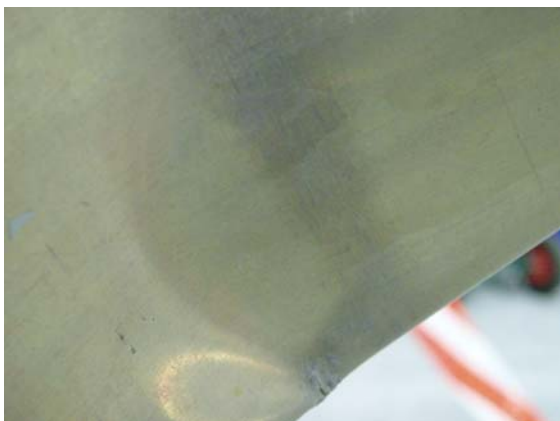
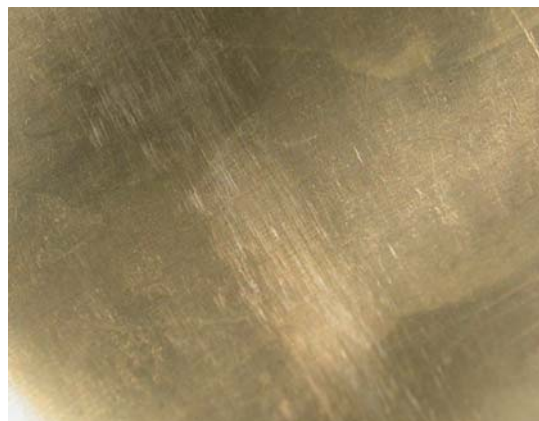
Billederne herunder viser mærker, ridser i metallet på tværs af forkanten i midten af bulen.

I forbindelse med de tekniske undersøgelser blev der ledt efter rester fra fugle, uden at dette ledte til fund af sådanne. Med hjælp fra politiets tekniske afdeling, blev der udført DNA tests af spor, uden at dette gav noget resultat. HCLJ er blevet bekendt med det forhold, at organiske spor hurtigt forsvinder under ophold i saltvand.

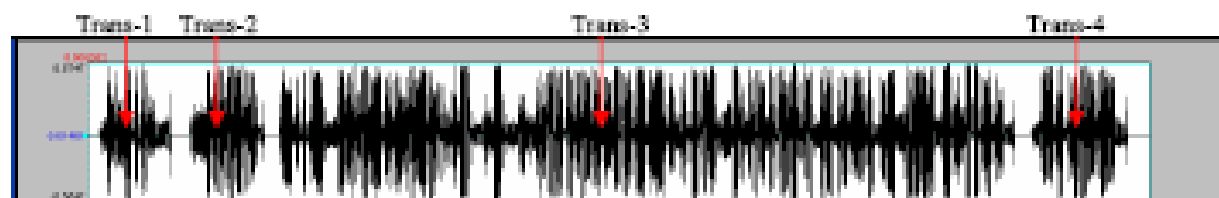
Figure 1 Oscillogram of the transmission levels in samples 1–4

In the first four samples, transmissions levels were rather steady. This can be seen from the oscillogram in Figure 1.

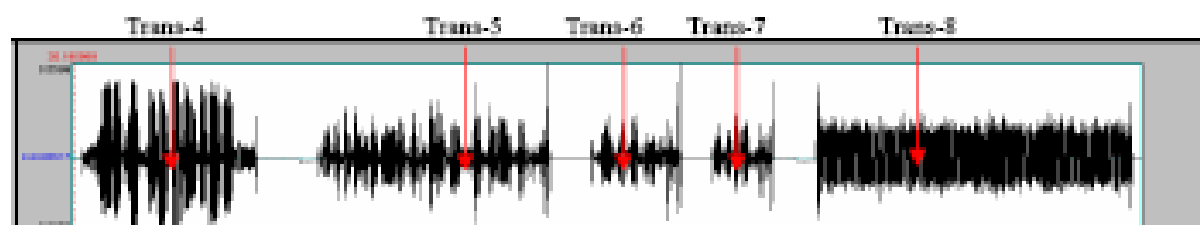
Figure 2 Oscillogram of the transmission levels in samples 4–8

Starting from transmission 5, the transmission levels began to decrease gradually until the last Mayday call. The change of levels can be seen from the oscillogram below (Figure 2). It was also confirmed by numeric data presented in Table 1 and Figure 3.

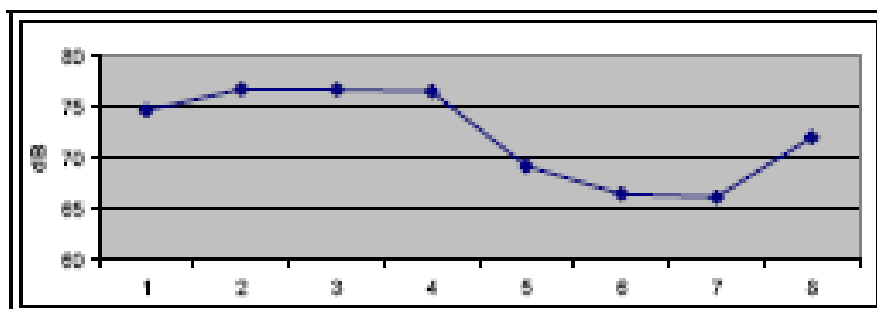
Figure 3 Transmission levels in decibels (dB)

In the last transmission, there is a slight increase in the average dB-level. This can be caused by a strong and steady background aerodynamic noise, which is not present in the previous

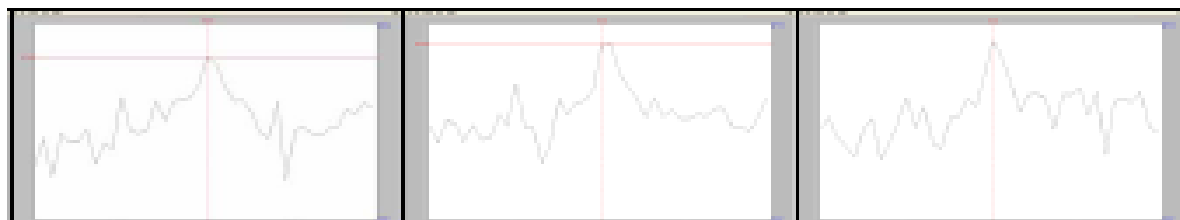
Figure 4a Three 500 ms segments from the beginning of the Mayday transmission (160,19 Hz)

According to the peak Hz measurements, there was a drop in engine/propeller rotation speed during the first 4 seconds in the Mayday transmission. The rotation speed recovered for 1,5 seconds in the end of transmission. Figures 4a and 4b present the peak Hz values measurements from beginning and the end of the Mayday transmission.

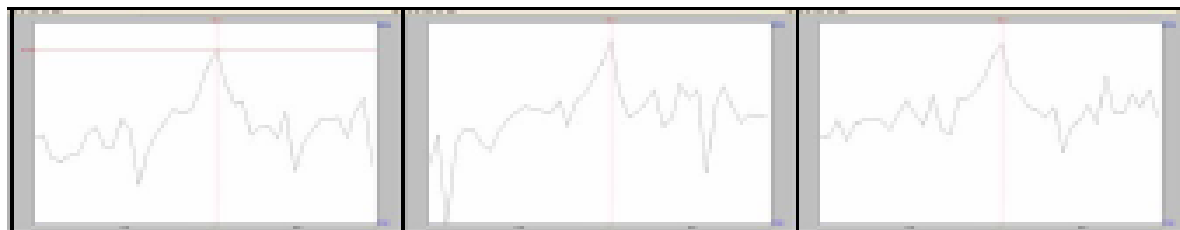
Figure 4b The last three 500 ms segments of the Mayday transmission (162,12 Hz)

It can be observed from the engine/propeller rotation speeds, that there is a frequency difference of $\approx 1,9$ Hz between the beginning and the end of one transmission. As the frequencies can be converted into rpm values, the frequency of 160,19 Hz corresponds to a rotation speed 2402,85 rpm and 162,12 Hz to a rotation speed 2431,80 rpm. The rpm recovers from the drop of 28,95 revolutions in the end of the transmission. Nevertheless, the lower rotation rpm remained at normal operating range (2350–2700 rpm).

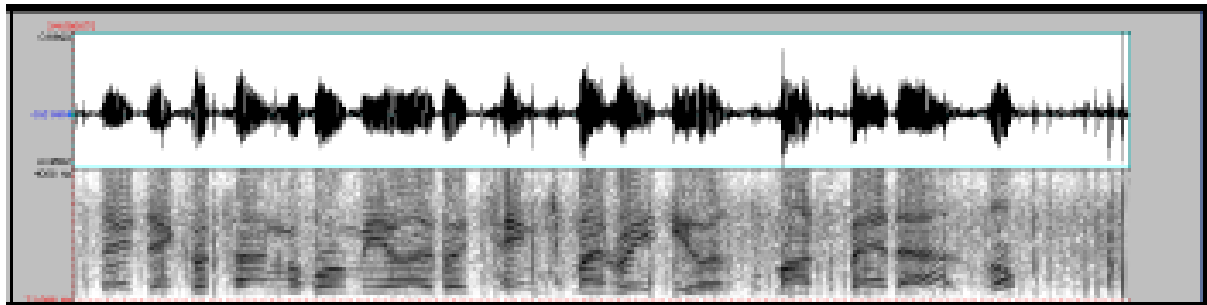
Figure 5 Interference signal in transmission 5

As the Figures 2 and 3 and Table 1 presents, major changes occur after the transmission 4. The acoustic features in transmissions 5–8 are not similar compared to transmissions 1–4. From the transmission 5 onwards, a continuously present impulse type interference signal was introduced.

The interferences signal appeared at the same time as the transmission level started to decrease. This impulse type signal is both audible and visible in the data analysis. These interference induced sharp vertical lines can be seen in the oscillogram and the spectrogram in Figure 5. There was no such interference in transmissions 1–4. The smoothly fluctuating horizontal lines with short breaks in between represent pilot's speech.

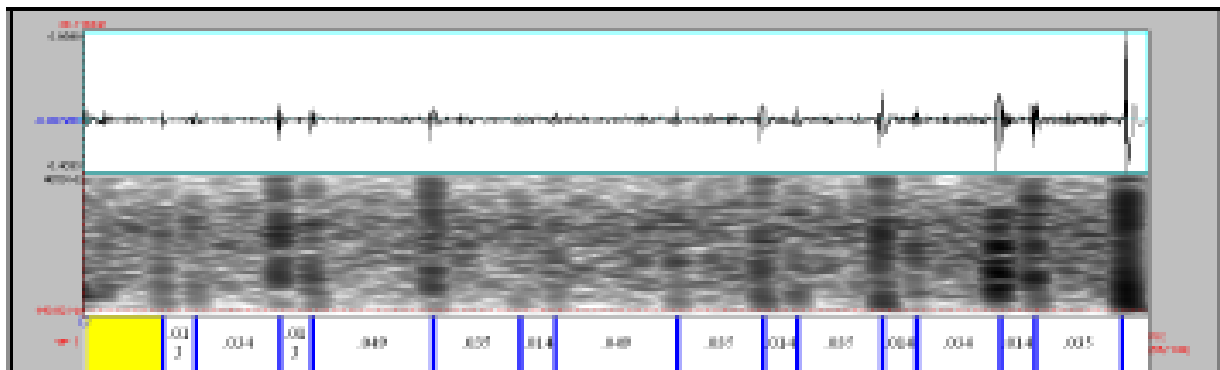
Figure 6 The structure of interference signal

In more detailed analysis, it was observed, that the interference signal had a constant rhythmic structure. The example of this structure is presented in Figure 6.

The signal appeared in pairs. The durational difference in one pair was $\approx 0,014$ seconds. Between two pairs the difference was $\approx 0,035$ seconds. When one or several "strokes" were missing, the duration between pairs was longer, e.g. 0,049, 0,063 seconds. As can be seen from the Figure 6, also the intensity of the impulses varies.

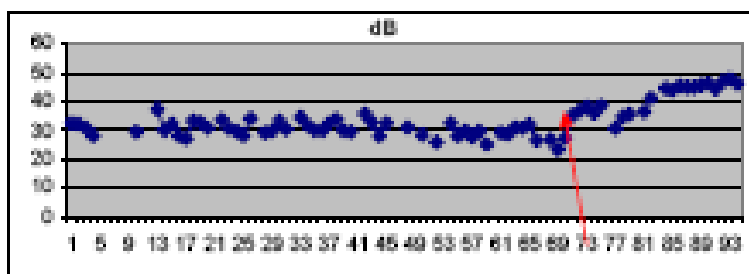
Figure 7 The intensity curve of engine/propeller frequency

While the transmission level decreased and the additional interferences appeared there was also an increase of dB-level of engine/propeller frequency. This increase appeared during transmission 5 while the pilot was saying: *(?)ETRA [I] changed my radio, much better [no]*. The intensity of engine/propeller frequency was measured from every 500 ms segment. The result is presented in Figure 7. The point, where the intensity started to increase is marked with a red arrow.

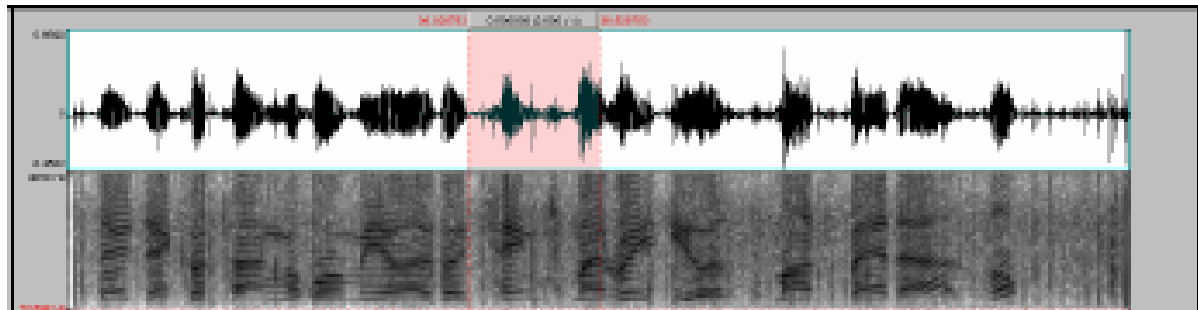
Figure 8 The 500 ms segment during which the intensity increase occurred

In Figure 8, the specific 500 ms segment in which the dB increased is marked with pink colour. Intensity change was also audible. As it can be seen, the change occurred while the pilot was speaking. As there are no changes in speech, it is not plausible that the intensity increase is caused by adjusting volume control.

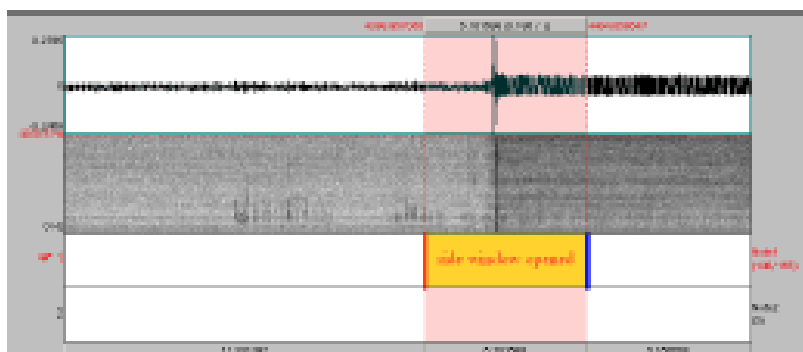
Figure 1 The change of noise level when the window was opened

It can be seen from the Figure 1 below, that the noise level rises when the window is opened. The change in cockpit sound environment would probably be even stronger if this sample had been recorded from the left seat and through pilot's headset microphone. Because OH-SLK was taxing, the power settings were very low.

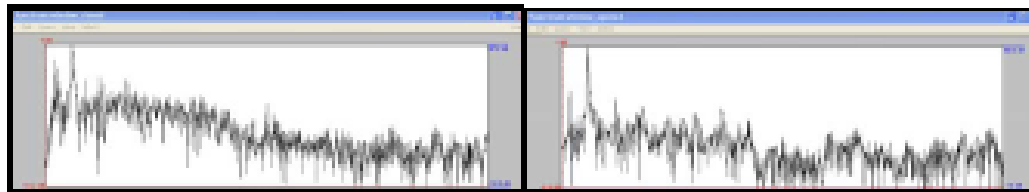
Figure 2 Window closed (left) and window opened (right) spectra

In addition to the increase of noise level, the opening of a window has an effect on the harmonic structure of main frequencies. As can be seen from the Figure 2, the structure of harmonics is clearer in the window open –spectrum compared to window closed –spectrum.

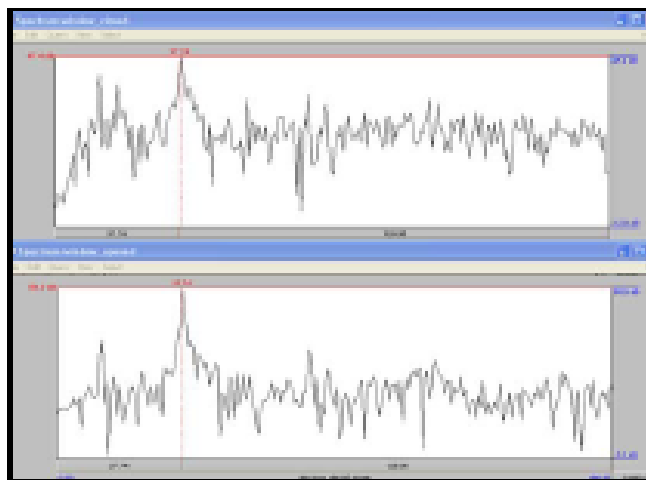
Figure 3 The increase of a harmonic's intensity

Figure 3 shows the increase of intensity at the moment when the left cockpit window was opened. The noise level increase is approximately 11,6 dB (47,4 – 59)
