## 1. Faktuelle oplysninger

### 1.1 Flyvningens historie

Luftfartøj A var på en IFR flyvning fra Københavns Lufthavn, Kastrup (EKCH) med planlagt destination Bornholm (EKRN). Luftfartøj A var et kalibreringsluftfartøj, der blev benyttet til kalibrering af navigationshjælpemidler. Flyvebesætningen var bekendt med forholdene i Københavns Lufthavn.

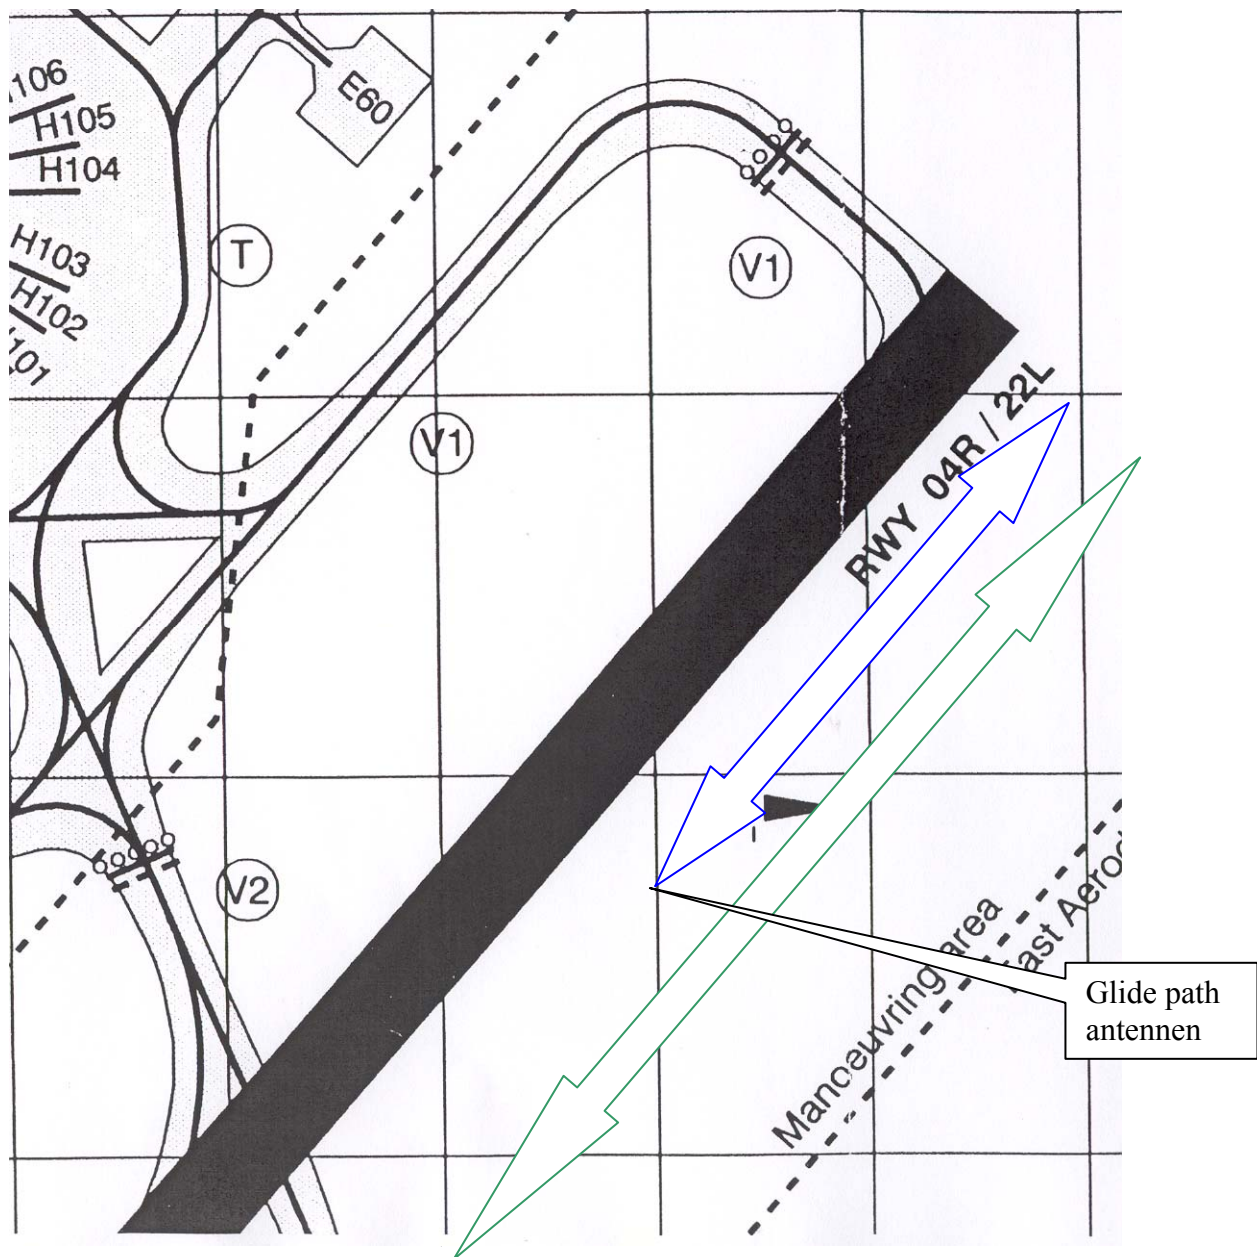
Bilag A. Området ved bane 22L og rullevej V2

Den til rådighed værende landingsbane fra positionen V1, 22L var 3300 meter (LDA fra begyndelsen af banen). Den til rådighed værende startbane fra positionen V2, 22L var 2770 meter (TORA). Rullevejen V2 stødte dermed til bane 22L ca. 530 meter fra bane 22L's begyndelse.

Rullevej (taxiway) V2 (se bilag A) havde forbindelse til rullevejene T, V og V1, samt til bane 22L/04R.

Luftfartøj A befandt sig på rullevej V2 og var tæt på banekanten til bane 22L, da luftfartøj B under landingen passerede luftfartøj A. Luftfartøj A havde en sydlig kurs.

Det normale sætningspunkt på bane 22L var ca. 310 meter regnet fra banen 22L's begyndelse. Luftfartøj B's hovedhjul fik kontakt med bane 22L umiddelbart efter det normale sætningspunkt (se bilag A. Området ved bane 22L og rullevej V2). Luftfartøj A og luftfartøj B var tættest på hinanden mellem SMR opdateringerne kl. 10:13:45 og kl. 10:13:46 (kl. 10:13:45,5.) svarende til en position ca. 530 meter fra bane 22L's begyndelse.

Den **blå pil** angiver 310 meter fra bane 22L's begyndelse svarende til sætningsområdet (Touchdown Zone).  
Den **grønne pil** angiver 530 meter fra bane 22L's begyndelse svarende til startpositionen på 22L/V2.

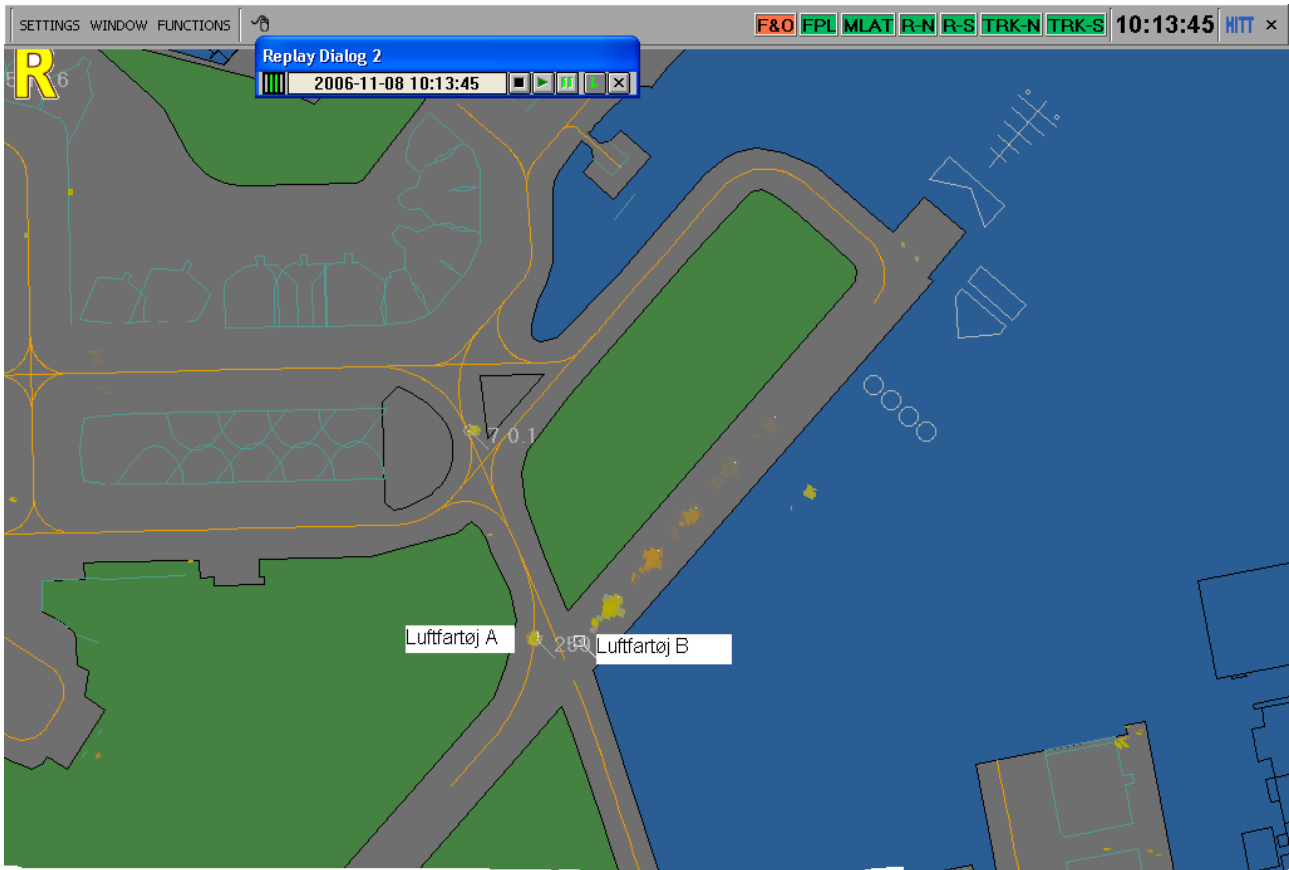
Bilag B. Surface Movement Radar billede. Tid i UTC.

Luftfartøj A var ikke udstyret med en Mode S transponder. Derved var der kun præsenteret et primært radarekko på Surface Movement Radar (SMR) systemet. Uden Mode S transponder kunne systemet derved ikke automatisk præsentere et sekundært radarekko med en label, der ville tydeliggøre, at luftfartøj A's radarekko stammede fra et luftfartøj. Luftfartøj A optrådte på SMR som et primært radarekko uden informationer.

Flyvelederen havde ikke mulighed for at tildele luftfartøjer en manuel påført SMR label. Luftfartøj A fremstod derved kun som et primært radarekko uden informationer, der viste, at SMR ekkoet stammede fra et luftfartøj. Havarikommissionen vurderer, at luftfartøjer, når det er teknisk muligt, så tidligt som muligt før kørsel på lufthavnens område påbegyndes, skal have tildelt en SMR label.

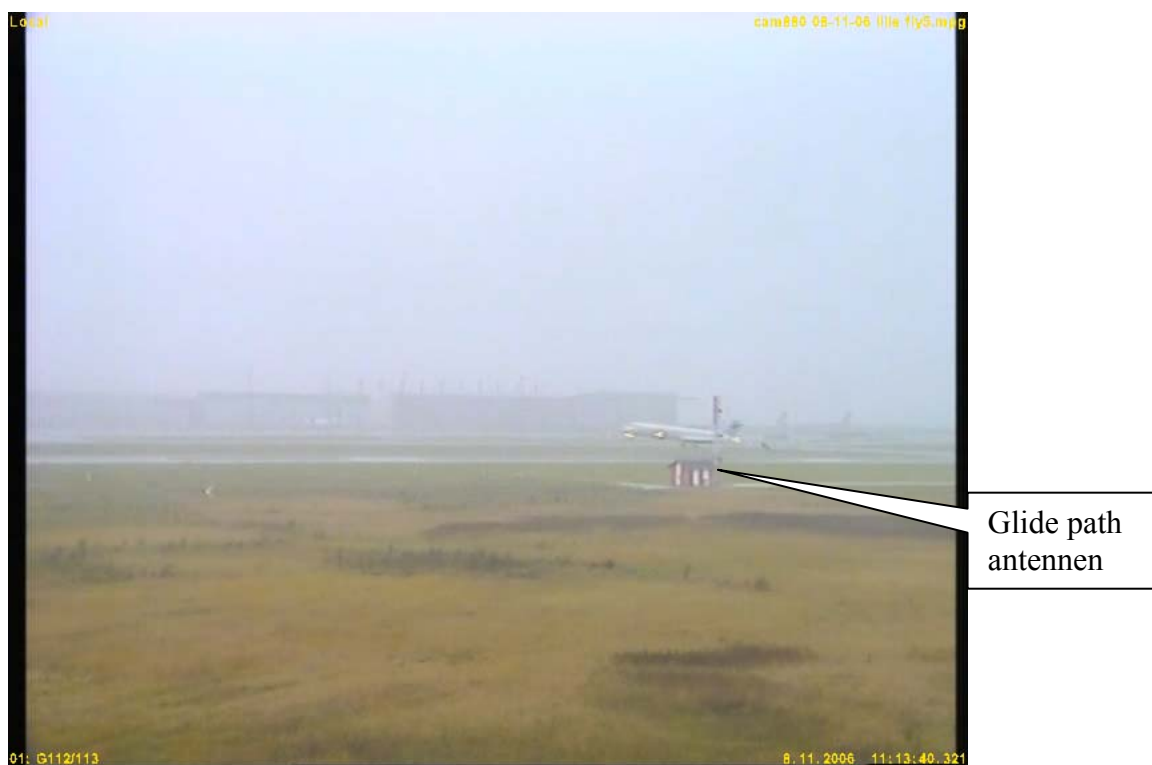
Bilag C. Luftfartøj B passerede glide path antennen. Tid i lokal tid.

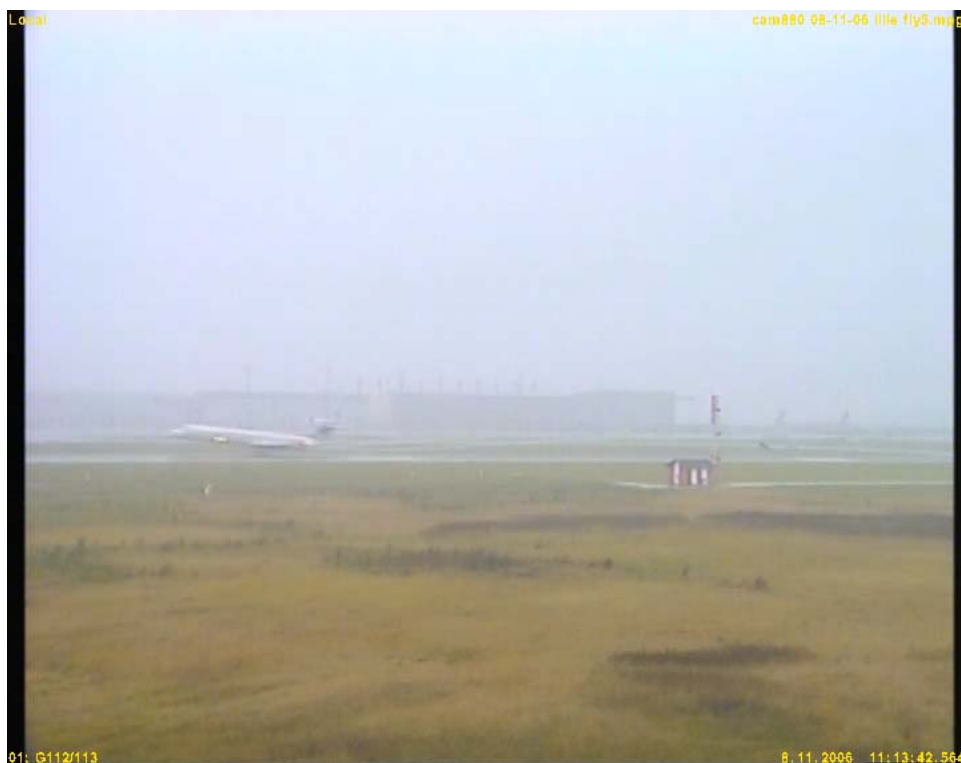
Bilag D. Luftfartøj B's hovedhjul får kontakt med bane  
22L. Tid i lokal tid.

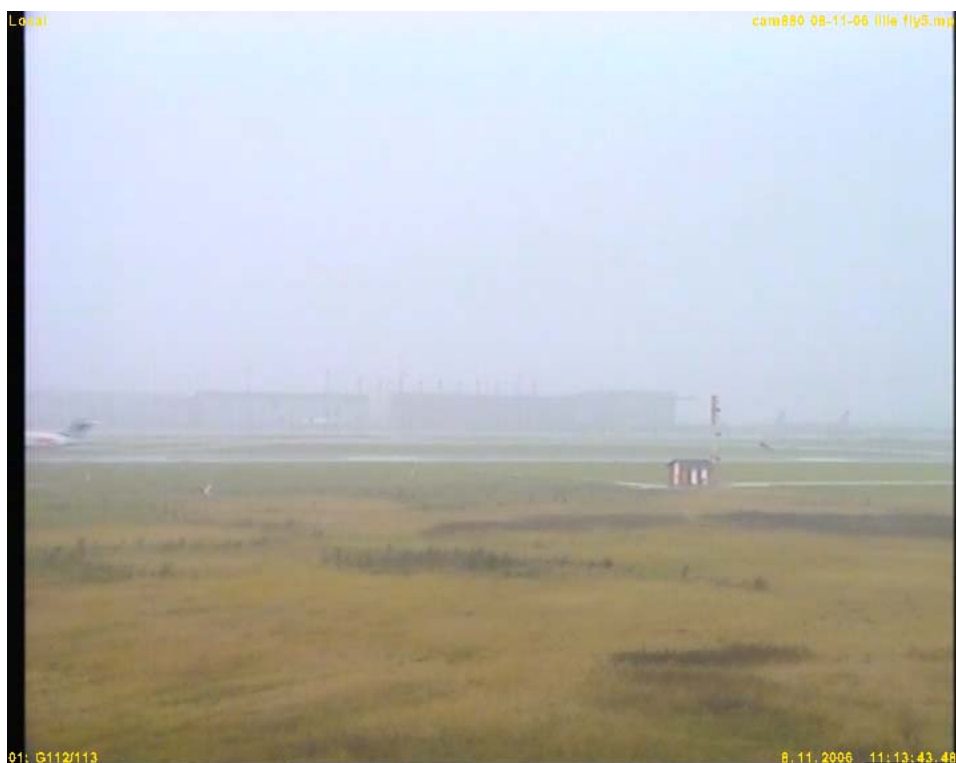
Bilag E. Luftfartøj B ”sænker næsen”. Tid i lokal tid.

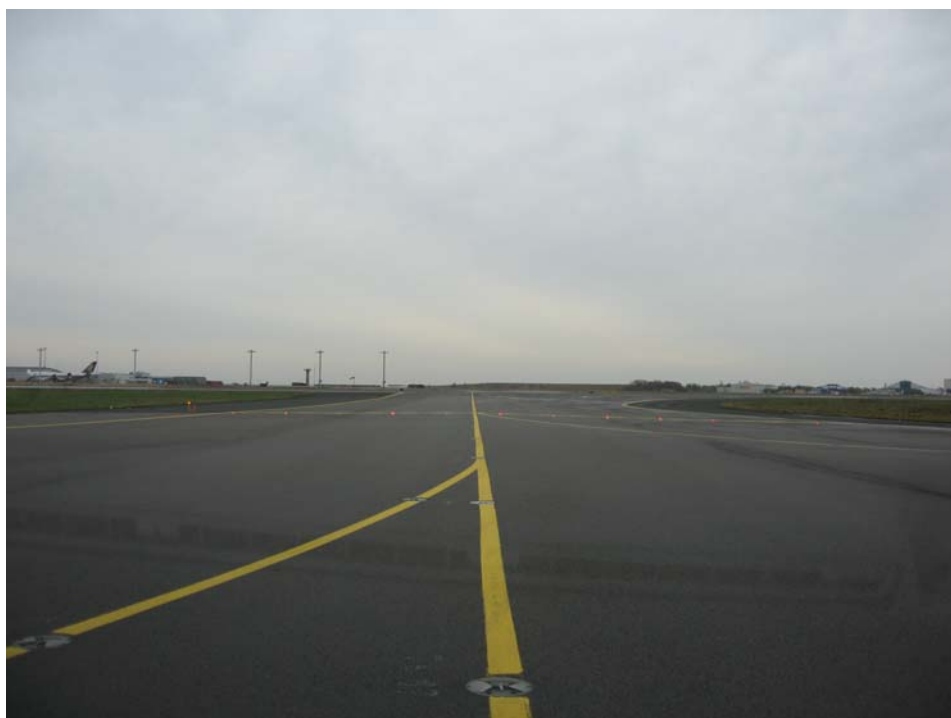
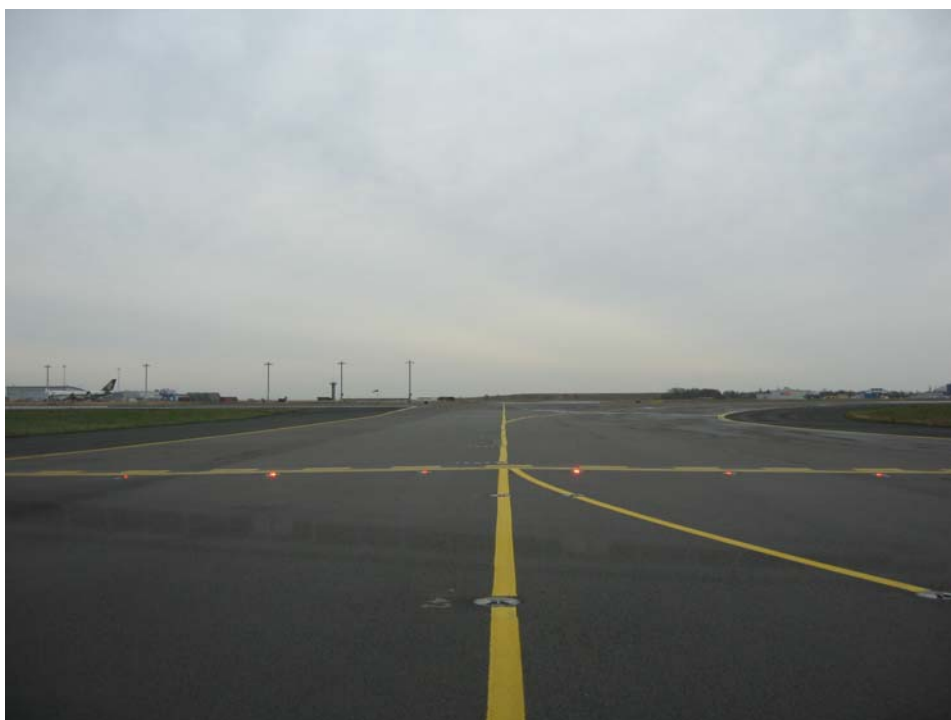
Besætningen i luftfartøj A var overbevist om, at den røde stopbarre ikke var tændt, da de krydsede den. Besætningen (A) bemærkede, at den røde stopbarre var tændt, da de krydsede den i forbindelse med kørslen tilbage via rullevej V2 væk fra bane 22L.

Der var etableret stopbarrer på rullevejene V1 og V2 før bane 22L/04R (se bilag F). Disse stopbarrer kunne fjernbetjenes fra kontrollårnet. En stopbarre bestod af to selvstændige elektriske kredse. Stopbarrens standard lysstyrke (default setting) var 30%. (Se bilag F).

Københavns Lufthavne, Kastrup rekorderede aktuel lysstyrke mm. i ”Alarms and Events Log” herunder input til stopbarre på rullevej V2 ved bane 22L. Disse data viste, at stopbarren på V2 blev tændt kl. 07:48:43 med 30 % lysstyrke (begge kredse), og at den ikke blev slukket i perioden frem til kl. 10:29:55 (sidste data som HCLJ har modtaget).

Bilag F. Tændt stopbarre på rullevej V2 (30 %)
