## REDEGØRELSE

<b>510-000329</b>	<b>Havari</b>		
Luftfartøj:	Cessna P210N	Registrering:	OY-YYY
Motor:	Continental TSIO-510P	Flyvning:	Privat, VFR
Besætning:	1 – ingen tilskadekomst	Passagerer:	1 – ingen tilskadekomst
Sted:	Københavns Lufthavn, Roskilde (EKRK)	Dato og tidspunkt:	1.2.2007 kl. 1319 UTC

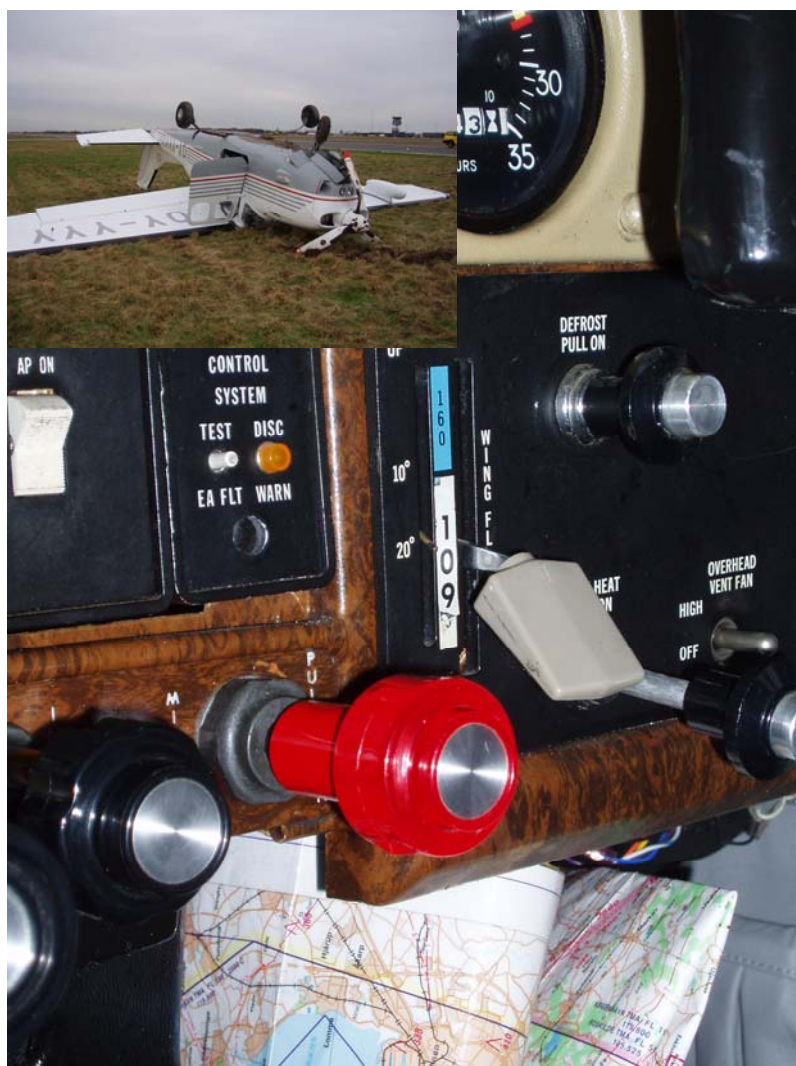
Den tekniske undersøgelse af luftfartøjet gav ikke anledning til bemærkninger. Havarikommissionen konstaterede, at flaps var udfældet til flapposition 20°.

Det er Havarikommissionens vurdering, at en formentlig højere end optimal sætningshastighed medførte, at det højre hovedhjul efter sætning kom i luften igen, og luftfartøjet fortsatte med at køre på det venstre hovedhjul og næsehjulet. Den højere end optimal sætningshastighed var sandsynligvis afledt af bl.a. flappositionen 20°. Det har ikke været muligt for Havarikommissionen at afdække den direkte årsag til, at fartøjschefens korrektioner i landingsafløbet ikke havde den ønskede effekt. Havarikommissionen finder det dog sandsynligt, at overkorrektioner i forbindelse med retningskontrollen under landingsafløbet bidroge til hændelsesforløbet.
