REDEGØRELSE

HCLJ510-000397	Havari		
Luftfartøj:	American Aviation AA5	Registrering:	OY-AYM
Motor:	Lycoming O-320-E2G	Flyvning:	Privatflyvning, VFR
Besætning:	1 – ingen tilskadekomst	Passagerer:	3 – ingen tilskadekomne
Sted:	Ved Thyregod	Dato og tidspunkt:	24.6.2007 kl. 1910 UTC

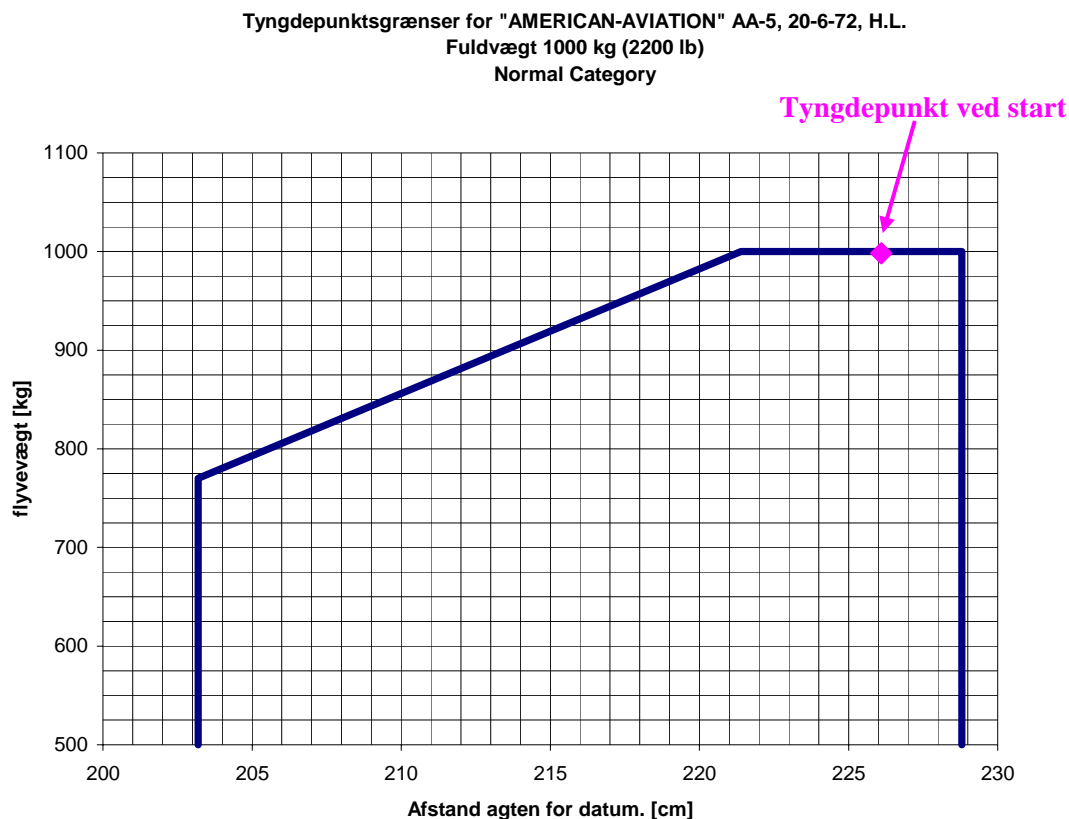
Masse og -balancediagram.

En yderligere medvirkende årsag til forsøget på at bringe luftfartøjet i luften, før det havde opnået den nødvendige flyvefart, kan endvidere have været luftfartøjets aktuelle tyngdepunkt. Det aktuelle tyngdepunkt lå relativt set langt bag, hvilket kan have bidraget til en falsk følelse af, at luftfartøjet havde opnået den nødvendige flyvefart (let at løfte næsehjulet fra banen).

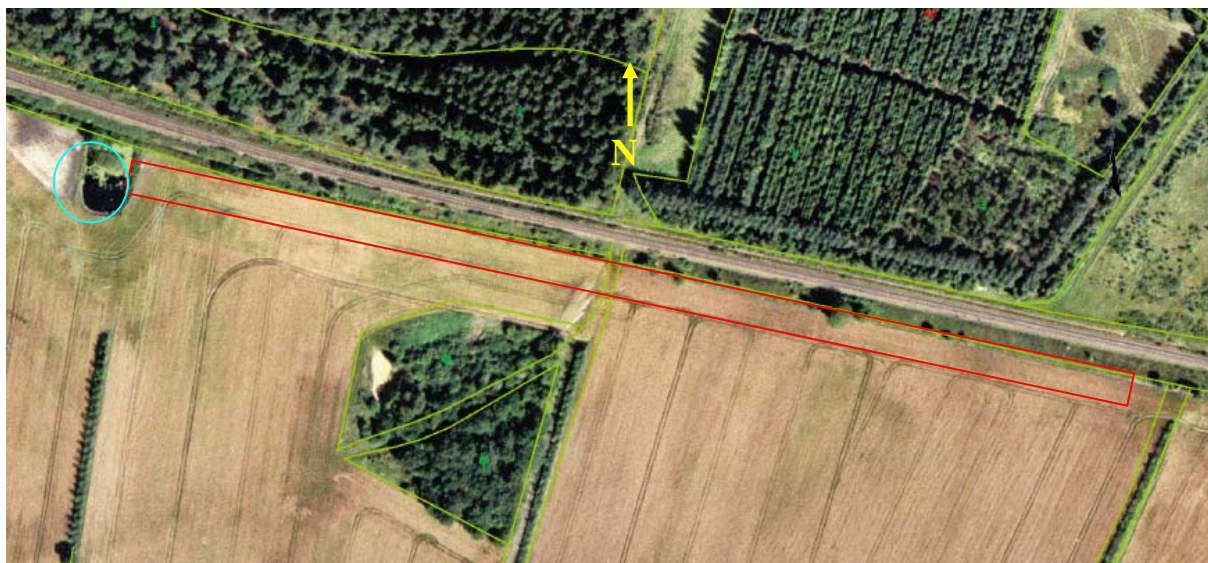
Startbanen (markeret med rødt) var en græsbane anlagt og ejet af fartøjschefen.

For enden af bane 28 lå en sø (markeret med blå på oversigtsbilledet) med en diameter på ca. 27 meter.

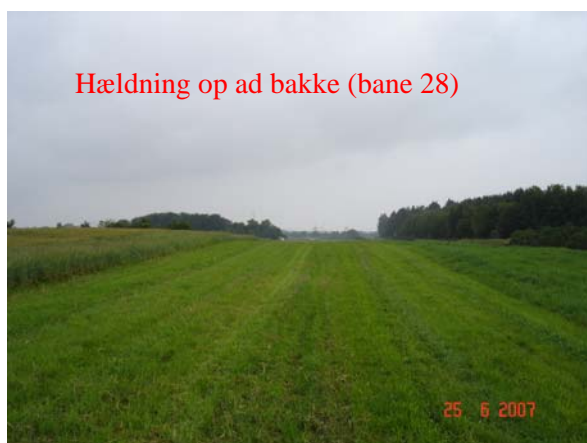
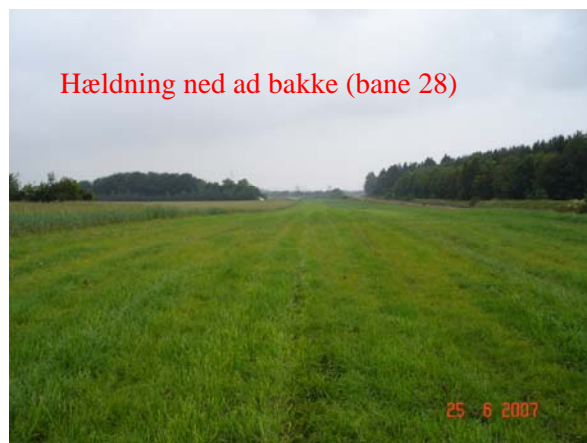
Baneretninger:	280° / 100°
Banens længde og bredde:	650 meter / 11 meter
Banemarkering og vindpose:	Ingen.
Græssets længde:	Første halvdel (bane 28): Fra 19 til 27 cm højt. Anden halvdel (bane 28): Fra 15 til 22 cm højt.
Banens hældning:	Hældning op ad bakke (bane 28) 149 meter herefter svag hældning ned ad bakke.

I ovenstående udregning er der dog ikke taget højde for tre faktuelle forhold. Græsset på startbanen var i gennemsnit længere end i de AIC B-38/02 angivne 10-20 centimeter, hvilket har øget rullemodstanden

yderligere og derved forlænget startløbet. Ved de første 149 meter af bane 28 var der hældning op ad bakke, hvilket ligeledes har øget startløbet. Udfældning af flaps til flapposition 1/3 i forbindelse med kortbanestarter og start fra bane med blød overflade var ikke beskrevet i luftfartøjets flyvehåndbog. Derfor forelå der ikke dokumentation for dette forholds betydning for luftfartøjets præstationsdata.

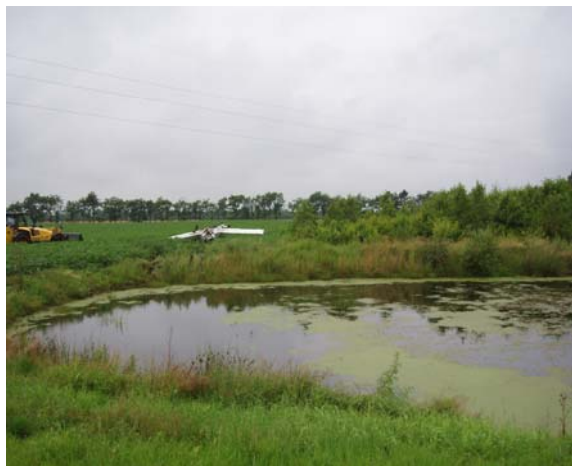
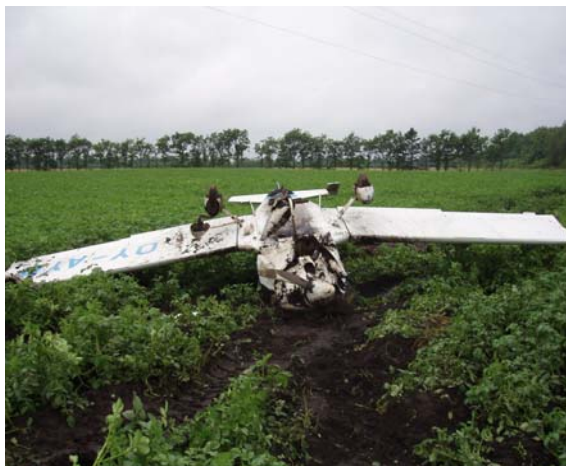
Omgivelser:

Ca. 105 meter vest for startbanen var der højspændingsledninger (retning fra sydøst mod nordvest).

Umiddelbart nord for startbanen lå et jernbanespor.

Forhindringer som en sø ved enden af bane 28 og højspændingsledninger i umiddelbar nærhed udgjorde efter Havarikommissionens opfattelse en flyvesikkerhedsmæssig risiko.
