## REDEGØRELSE

<b>HCLJ510-000428</b>	<b>Hændelse</b>		
Luftfartøj:	BA 146-200	Registrering:	OY-RCB
Motorer:	4- Avco Lycoming ALF 502R	Flyvning:	Ruteflyvning, IFR
Besætning:	4 - ingen tilskadekomne	Passagerer:	Ukendt- ingen tilskadekomne
Sted:	EKVG Vagar Flyveplads	Dato og tidspunkt:	31.08.2007 kl. 0630 UTC

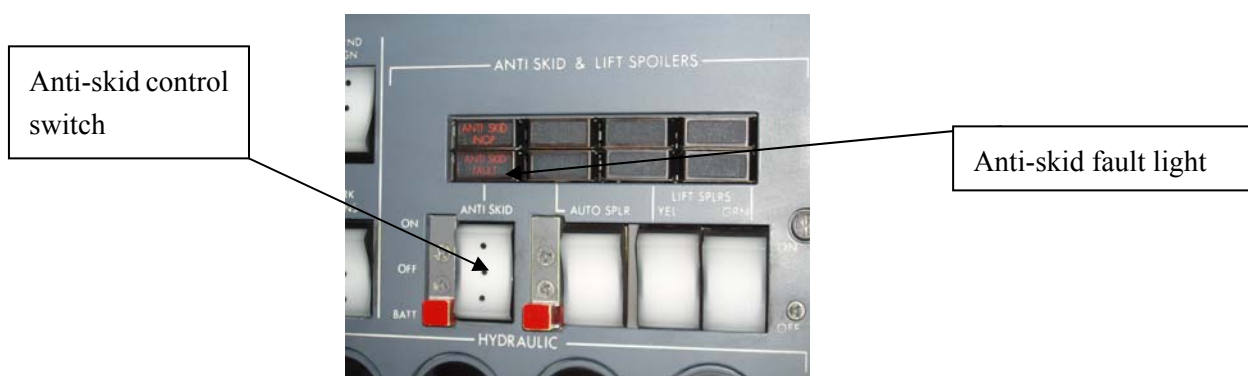
Anti-skid control panel

Testen afdækkede, at Bite (build in test equipment) fejlede, hvilket betød, at ASCU'en ikke kunne aktivere det normale gule eller grønne Anti-skid bremsesystem.

Fejlen i ASCU'en blev lokaliseret til et defekt Auxiliary Card og en defekt Diode.

Denne test afdækkede, at med den interne bite test fejl i ASCU'en, ville luftfartøjets air/ground sensing system registrerer, at luftfartøjet var i luften og derved sende et full dump signal til 2 af 4 Anti-skid valves (antiblokeringsventiler) som kontrollerede de to yderste hovedhjulsbremser. *Anti-skid Batt.* CB'en A3, der var simuleret deaktiveret, forårsagede at der også blev sendt et Full Dump signal til de to inderste hovedhjulsbremser. Et Full Dump signal forhindrer, at der opbygges hydrauliktryk til luftfartøjets bremses, når luftfartøjet er i luften. Dette Full Dump signal skulle forebygge, at luftfartøjet utilsigtet lander med blokeret bremses. Full dump signalet ville, når luftfartøjets hovedhjul overstiger en hastighed på 33 knob deaktivere, hvorved normal og nødbremsefunktion ville være operativt. Det blev også verificeret ved denne test, at med den ovennævnte interne fejl i ASCU'en, ville af/på aktiveringen med anti-skid kontrolkontakten i 1-2 sekunder deaktivere advarselslyset. Men 1-2 sekunder var for kort tid for ASCU'en, at udføre en intern selvtest og meddele om ASCU'en var funktionsklar eller om den havde en intern fejl, som ville tænde anti-skid fejl lyset igen.

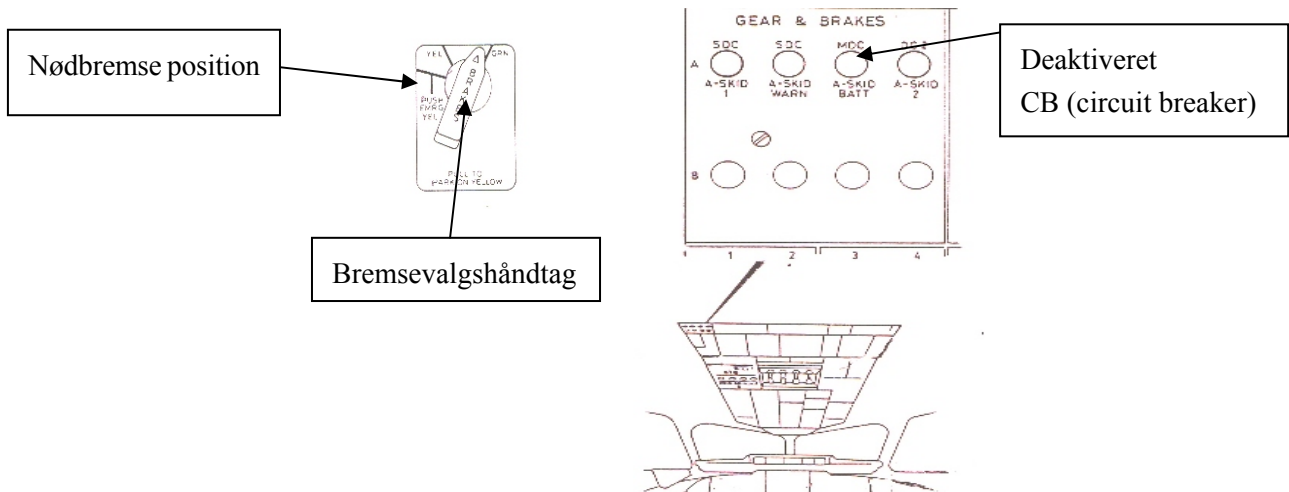
### Anti-skid Batt. CB A3

CB'en leverede strømsignal til luftfartøjets inner air/ground kontakter (2 stk.) via ASCU'en. Når CB'en var arkiveret, ville denne strømforsyning fortælle ASCU'en at luftfartøjet var på jorden. CB'en leverede også, via et relæ, strøm til en gul nødbremsepumpe, som startede, når bremsevalgshåndtaget blev drejet til emerg. Yellow (gult nødsystem). I denne position ville antiskid systemet også blive deaktiveret.

Ved forberedelsen af flyvningen udførte piloterne et cockpit Preflight check. Om sikringen *anti-skid batt. på panel A3* var blevet overset eller den havde deaktiveret efter cockpit Preflight check, har ikke kunnet afdækkes. Efter hændelsen blev sikringen reaktiveret uden at deaktiverer.

Det er Havarikommissionens vurdering, at CB anti-skid Batt. position A3 sandsynligvis utilsigtet var deaktiveret før piloterne udførte deres Preflight check, idet CB én blev aktiveret efter hændelsen og forblev aktiv. Det er også Havarikommissionens vurdering, at testen af Anti-skid systemet fra Anti-skid testpanelet ikke blev udført korrekt, idet dette check ville have afdækket fejl på Anti-skid systemet. Piloterne havde ingen bemærkninger til anti-skid testen.

Operatøren har efterfølgende udgivet en Flight Crew Bulletin til piloterne på denne flytype om denne hændelse, med særlig opmærksomhed på CB check og system procedure.
