REDEGØRELSE

HCLJ510-000469	Hændelse		
Luftfartøj:	Sikorsky S61N	Registrering:	OY-HAF
Motorer:	2 General Electric CT58-140	Flyvning:	Andet erhverv, VFR
Besætning:	3 – ingen tilskadekomne	Passagerer:	Ingen
Sted:	Aasiaat Lufthavn (BGAA) Grønland	Dato og tidspunkt:	15.01.2008 kl. 1930 UTC

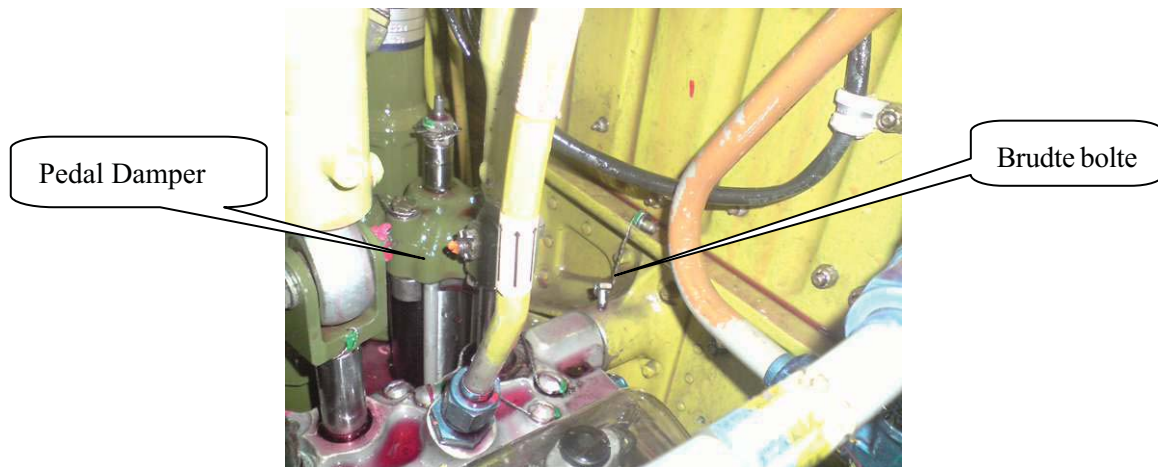
Hydrauliklækagen blev lokaliseret til Pedal Damper enheden på Auxiliary Servo. Lækagen var opstået som følge af brud på to bolte i servoens Pedal Damper.

Billedet herunder viser hydrauliklækagen fra Pedal Damper enheden installeret på Auxiliary Servo. Dele af de to brudte bolte ses til højre i billedet holdt sammen af sikringstråden.

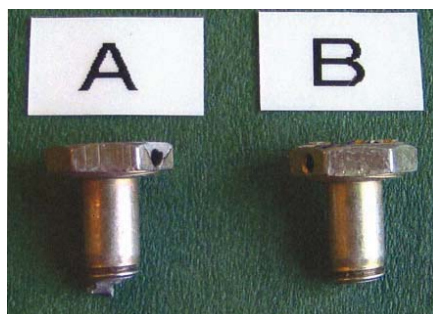
Hoved og bryst af de to brudte bolte mærket med A og B.

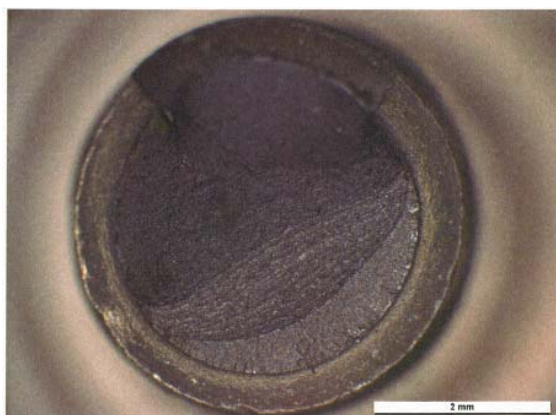
Photo no. 2 The fracture surface of bolt A.

Laboratoriet konstaterede, at boltene var brudt som følge af udmattelse (fatigue). Flere initierende revnedannelser blev fundet i bunden af det andet gevind set fra bolthovedet. Disse revnedannelser i bunden af gevindet var, ifølge laboratoriet, indikation for, at høj belastning og/eller høj belastningskoncentration i bunden af gevindet havde fundet sted. Der blev ikke fundet materielle fejl eller unormale tilstande i boltene. Boltene svarede til specifikationerne for AN3H5A, som er specificeret i fabrikantens anvisninger til anvendelse på positionen.

Photo no. 2: Brudfladen på bolt A.

Den lyse del af brudfladen er udmattelsesbruddet og den mørke del er overbelastningsbruddet.

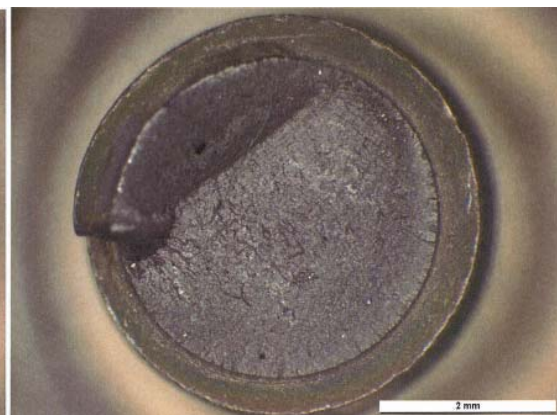
Photo no. 3 The fracture surface of bolt B.

Photo no. 3: Brudfladen på bolt B.

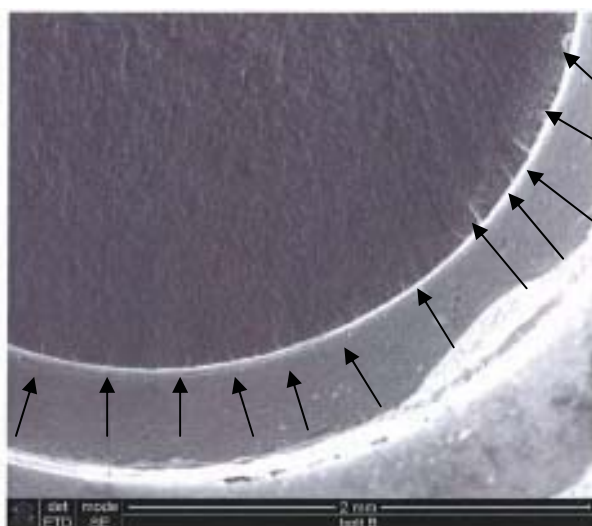
På nedenstående billeder (Photo no. 6 og 7) er de revner, som blev fundet i bunden af gevindet markeret med pile.

Disse revner var udgangspunktet for udmattelsesbruddet i boltene (multiple fatigue crack origins).

Photo no. 6 Part of the fracture surface showing multiple initiation.

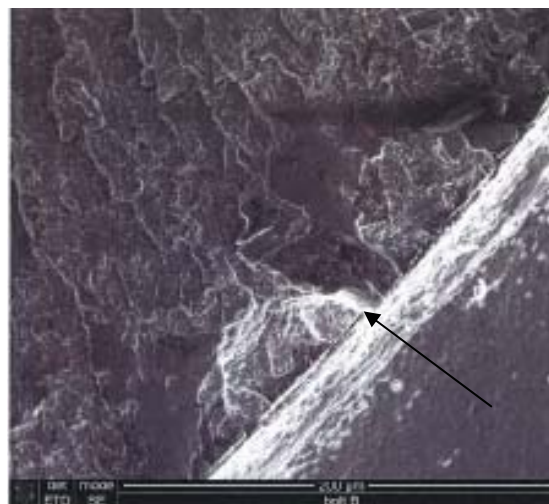
Photo no. 7 Enlarged section of photo no. 6. At least two individual initiation sites are seen. Surface layer of cadmium.
