RAPPORT

HCLJ510-000472	Hændelse		
Luftfartøj:	AVRO 146 Series RJ85	Registrering:	OY-RCD
Motor(er):	4 Honeywell inc. LF507-1F	Flyvning:	Ruteflyvning, IFR
Besætning:	6 – ingen tilskadekomne	Passagerer:	87 – ingen tilskadekomne
Sted:	Vagar Lufthavn (EKVG)	Dato og tidspunkt:	7.2.2008 kl. 0854 UTC

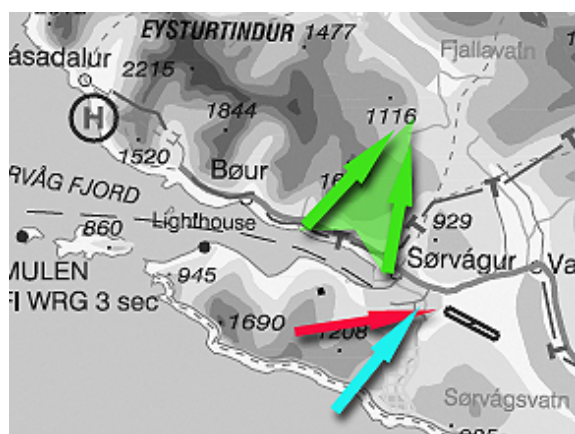
Vindforhold.

Rød: Vindretning tærskel bane 13.

Blå: sfc wind (overflade vind) jf. synop.

Grøn: Den sandsynlige vindretning i 5000 fod angivet i et interval.

I højder mellem overfladen og 5000 fod kan vindens retning have varieret betydeligt på grund af orografien.

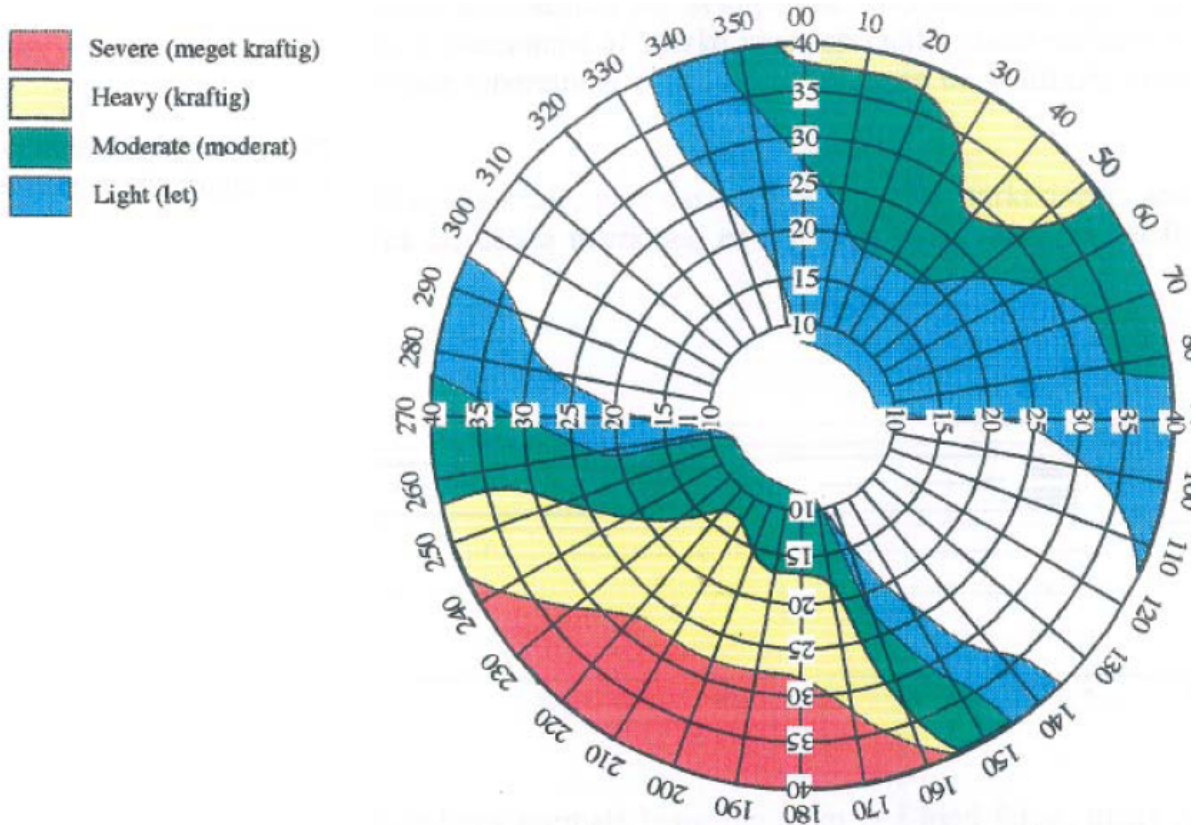
Fig.3 Wind rose indicating turbulence during approach to runway 13.

- Wind direction 220-259 – **NO OPERATION** when wind/velocity is in "YELLOW" or "RED" area!
- Wind direction 260-289 – **NO OPERATION** when wind/velocity is in "GREEN" area!
- Wind direction 290-339 – NO LIMITATION.
- Wind direction 340-040 – **NO OPERATION** when wind/velocity is in "YELLOW" area!

Som følge af hændelsen iværksatte operatøren nedenstående forebyggende foranstaltninger.

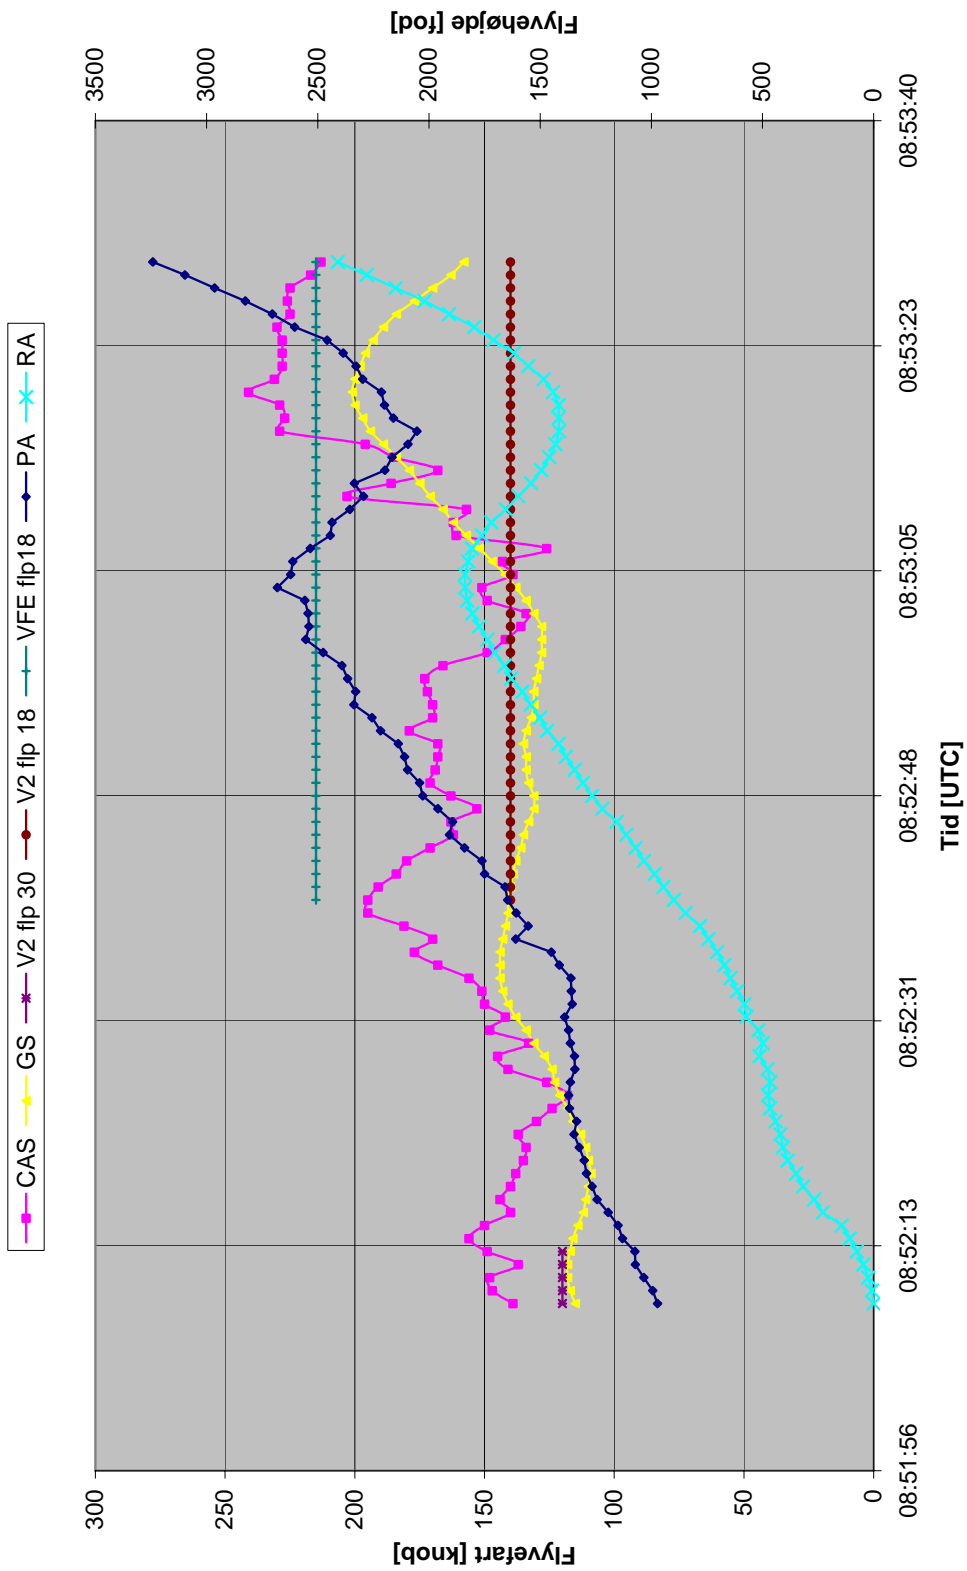
Bilag 1

Kort tid herefter var det piloternes oplevelse, at luftfartøjet fløj ind i et område med kraftig turbulens. Luftfartøjets flyvefart faldt utilsigtet til en flyvefart under V2 for flaps i flapposition 18°. Piloterne korrigerede herfor ved at sænke næsen for at opbygge flyvefart. Under denne manøvre øgedes flyvefarten pludseligt og utilsigtet til en flyvefart over den maksimale flyvefart for flaps udfældet til flapposition 18°. Se bilag 1 og bilag 2.

Luftfartøjet fløj ind i et område, hvor flyvefarten utilsigtet begyndte at falde til en flyvefart under V2 for flaps i flapposition 18° for senere utilsigtet at øges til en flyvefart over maksimum flyvefart for flaps i flapposition 18°. Med baggrund i de udlæste FDR data finder HCLJ det sandsynligt, at luftfartøjet under stigning var under påvirkning af et horisontalt rotorfænomen (medvind/modvind) kombineret med kraftig orografisk turbulens. Luftfartøjet skønnes ikke at have været ude af kontrol, dog var der store ændringer i flyvefart, flyvehøjde og næsestilling under hændelsesforløbet (definition jf. PANS-ATM DOC 4444).

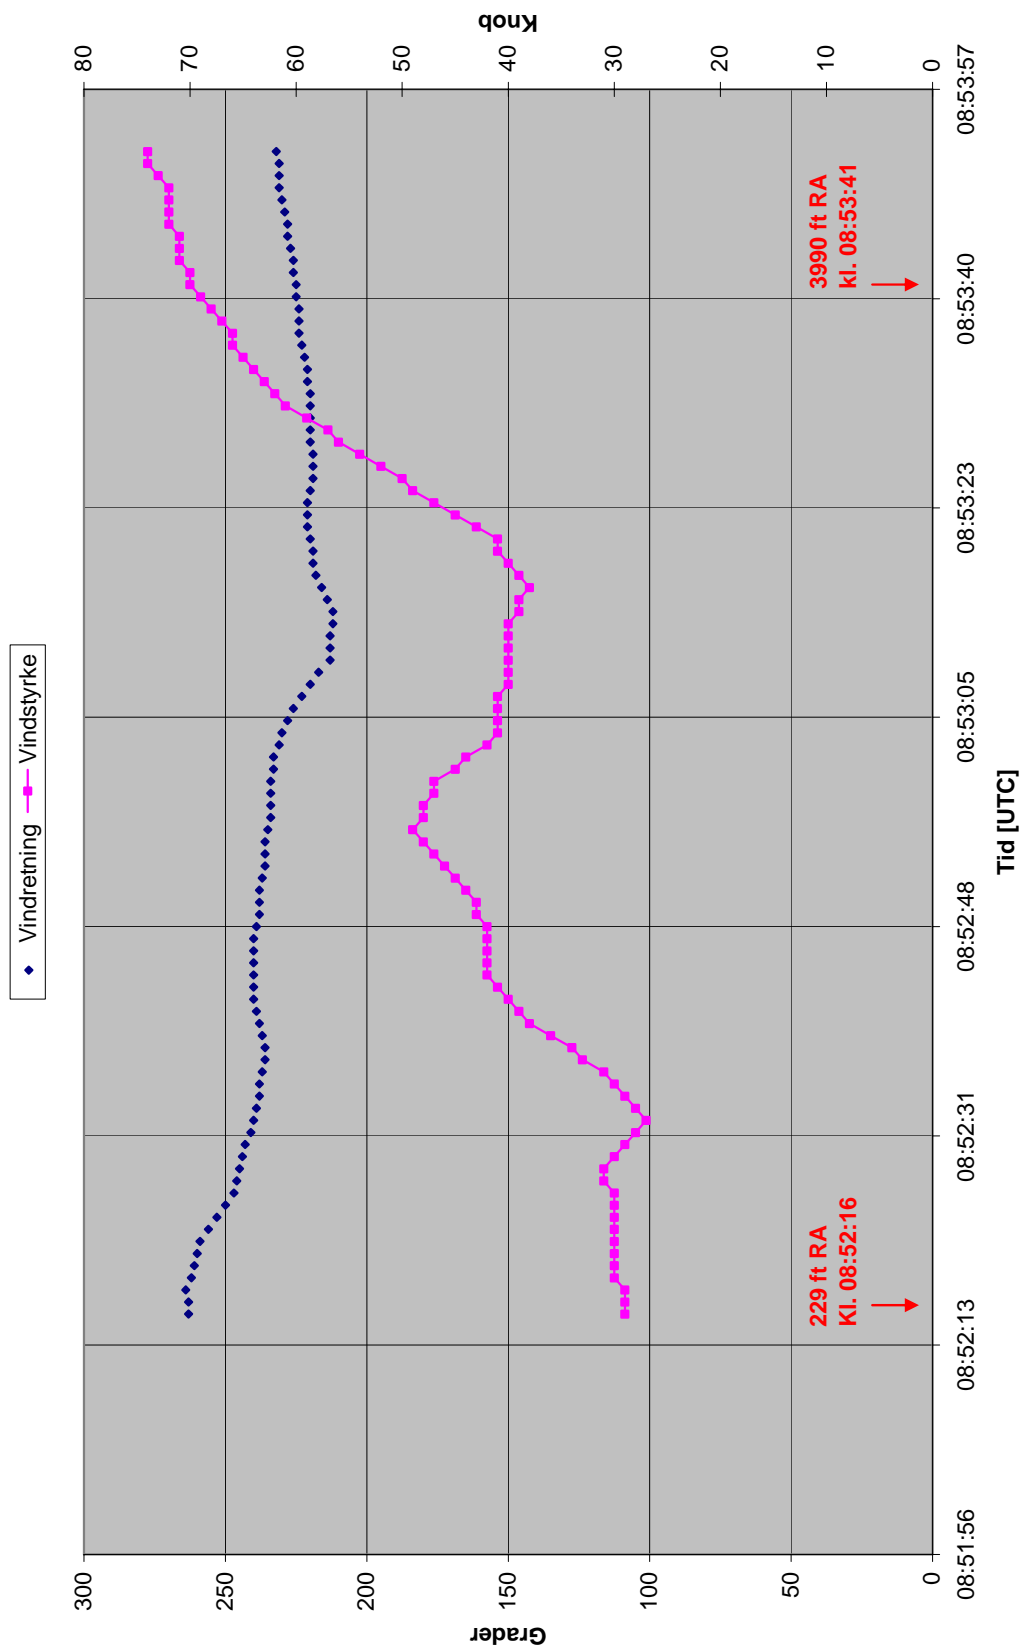
Bilag 3

f) Vindoplysninger fra luftfartøjets Flight Data Recorder.

Se bilag 3.
