## REDEGØRELSE

<b>HCLJ510-000501</b>	<b>Havari</b>		
Luftfartøj:	Piper PA-34-220T	Registrering:	N344SE
Motor:	Continental TSIO-360-RB	Flyvning:	Andet erhverv, IFR
Besætning:	2 – ingen tilskadekomne	Passagerer:	Ingen
Sted:	Ved Narsaq Heliport, Grønland	Dato og tidspunkt:	14.04.2008 kl. 1610 UTC

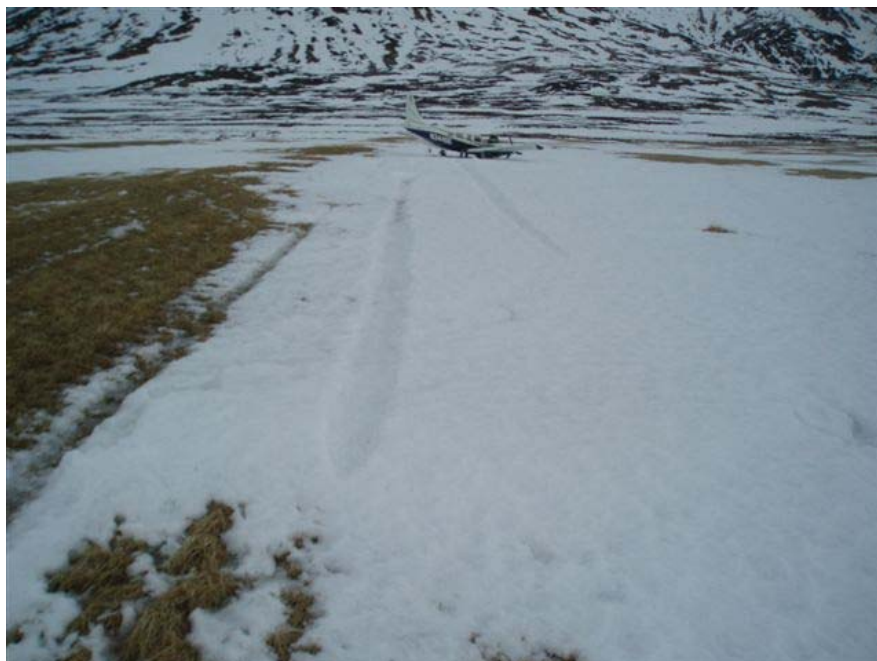
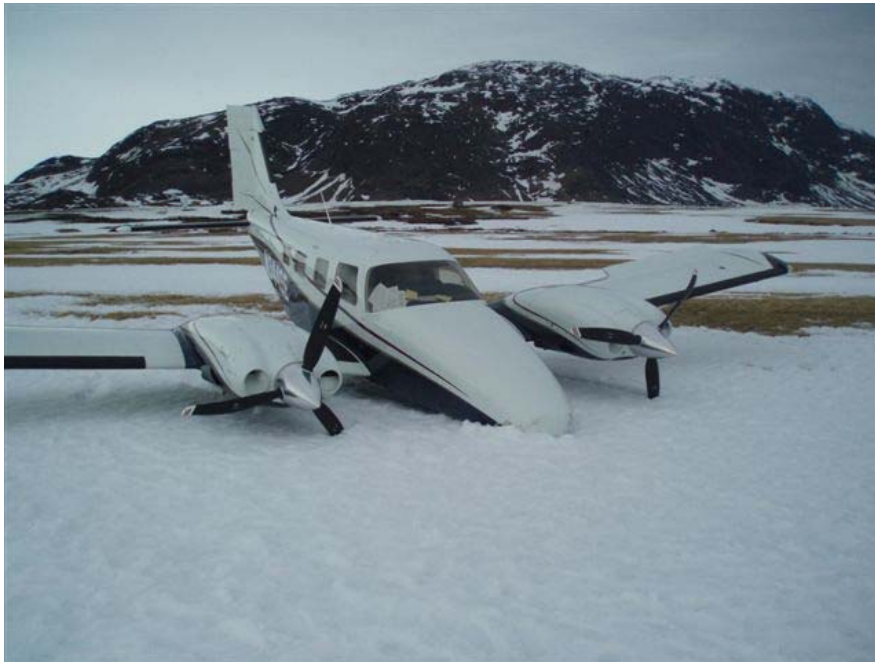
Umiddelbart før luftfartøjet blev bragt til standsning, sank næseunderstellet ned i det bløde underlag og brød sammen, med skader på næsepartiet og propellernes blade til følge.
