REDEGØRELSE

HCLJ510-000552	Havari		
Luftfartøj:	Piper PA-32R-301T Saratoga II TC	Registrering:	N515SC
Motor:	1 Lycoming TIO-540- AH1A	Flyvning:	Privatflyvning, VFR
Besætning:	1 – ingen tilskadekomst	Passagerer:	1 – ingen tilskadekomst
Sted:	Nuuk Lufthavn (BGGH)	Dato og tidspunkt:	24.06.2008 kl. 1543 UTC

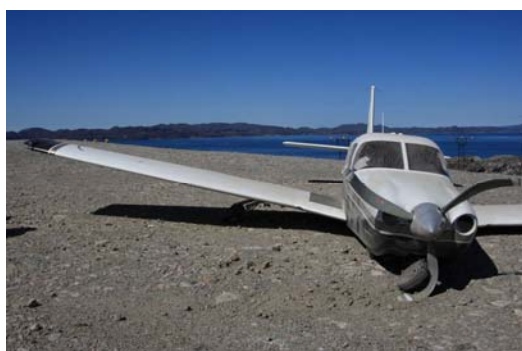
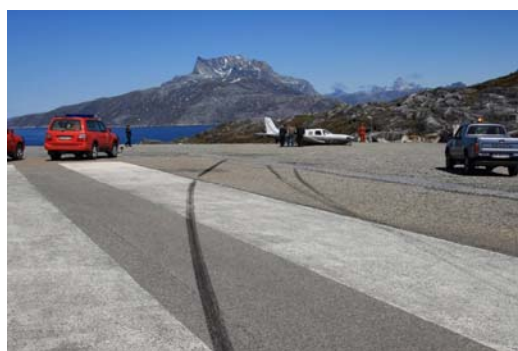
1.3 Skade på luftfartøjet

Der opstod skader på luftfartøjets bug, understel samt propel.

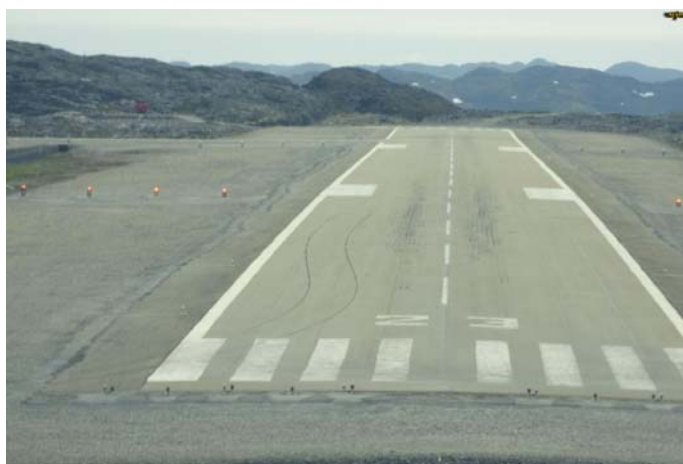
På billedet herunder ses banen fra nordøst (bane 23). Nederst til venstre ses bremsesporerne fra luftfartøjets to hovedhjul (ca. 400 m lange bremsespor), det ses at luftfartøjet forlod banen nederst til venstre.

På baggrund af pilotens, AFIS operatørens og andre vidners oplysninger samt spor på banen, kan Havarikommissionen slå fast, at luftfartøjet ikke var stabiliseret i anflyvningen (unstabilized approach) og blev sat 1/3 inde på bane 05, som er 950 m lang.

I bedste fald var den aktuelle afløbsdistanse på 518 m, hvilket ikke var til rådighed.

Havarikommissionen vurderer derfor, at det ikke var muligt for piloten at standse luftfartøjet på den resterende del af banen.
