REDEGØRELSE

HCLJ510-000560 Havari			
Luftfartøj:	PA 32 Piper Cherokee Six	Registrering:	OY-ECI
Motor:	Lycoming O-240-E4B5	Flyvning:	Taxaflyvning, IFR
Besætning:	1 – lettere tilskadekomst	Passagerer:	1 - ingen tilskadekomst
Sted:	23,5 nm nordvest for VOR ROE (112,000 MHz)	Dato og tidspunkt:	18.7.2008 kl. 1522 UTC

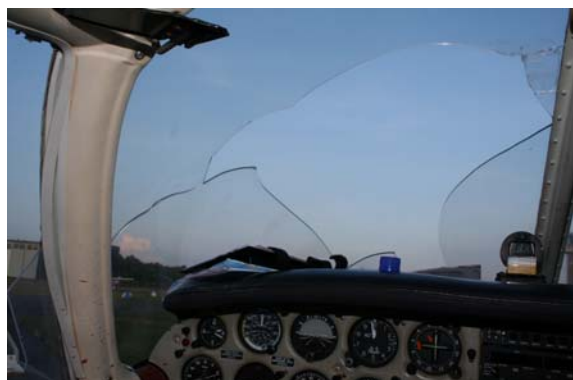
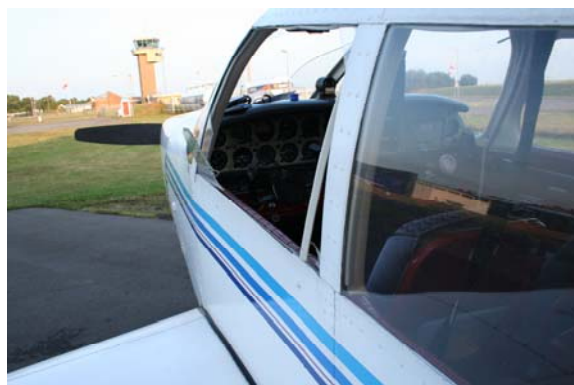
Skade på luftfartøjet

Luftfartøjet startede fra EKRN kl. 1508. Under vandret ligeud flyvning i 4000 fod (delvist på toppen af skyer) med kurs mod VOR ALM kom luftfartøjet ind i skyer. Mens luftfartøjet fløj under instrumentvejrforhold brød frontruden op, og det efterfølgende vindtryk blæste sideruden i venstre side ud.

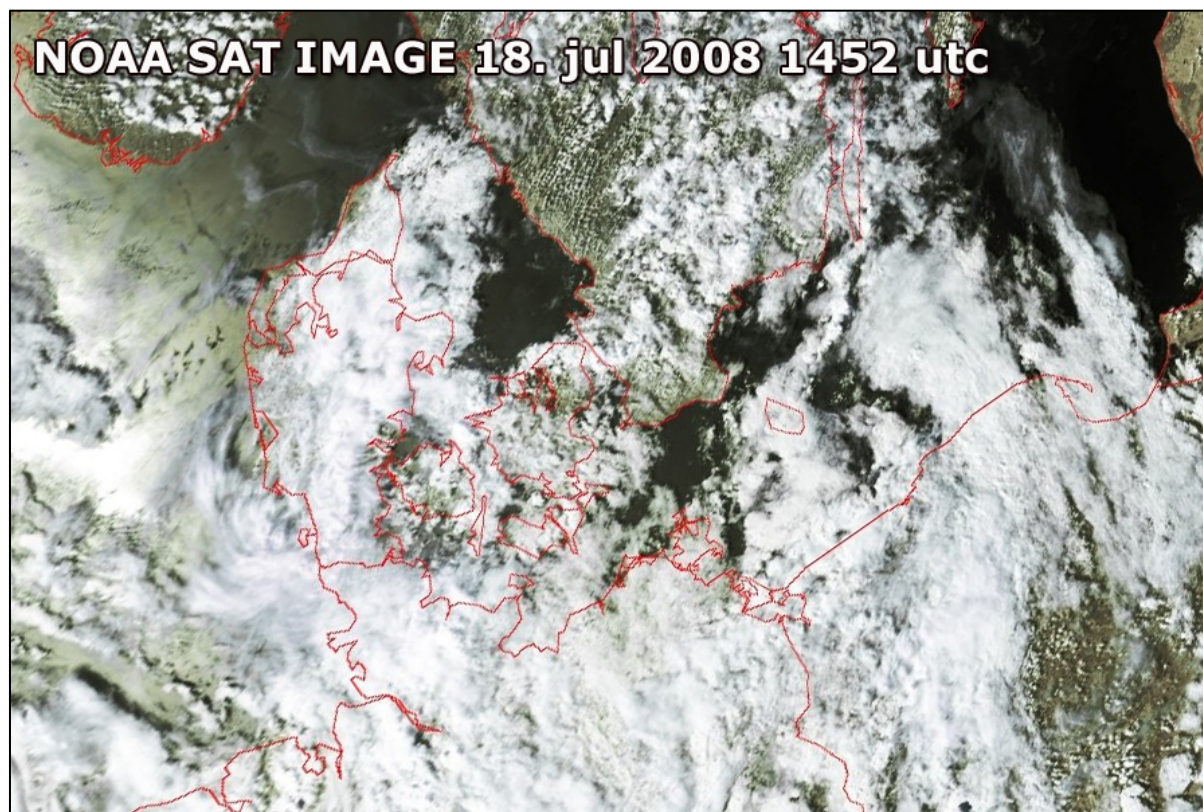
Satellitbillede ca. 1452 utc :

Over Bornholm ses et broget skybillede. Der er en aktiv CB-celle på dette tidspunkt over Rønne og en døende celle 4-5 nm umiddelbart vest for Rønne. (På billedet ses disse som små, ekstra hvide/mættede plamager) De øvrige skyer er cu og ac i varierende højder. Mest over 6000 fod, men antageligt også vekslende mængder af cu/sc med baser i 1200-3000ft – og dermed sandsynligvis skyer i flyvehøjden 4000 fod. Halvvejs mod den svenske kyst bliver skydækket ”scattered” – dvs. få skyer.

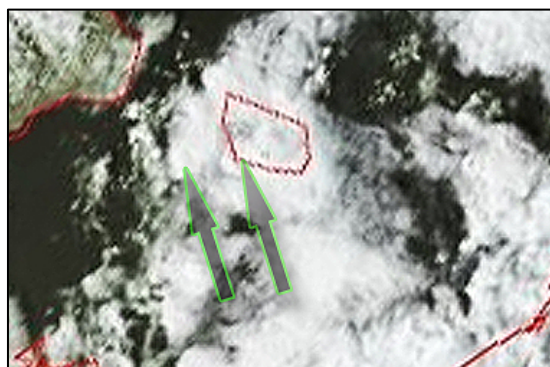
Forstørrelse : Små CB-celler.

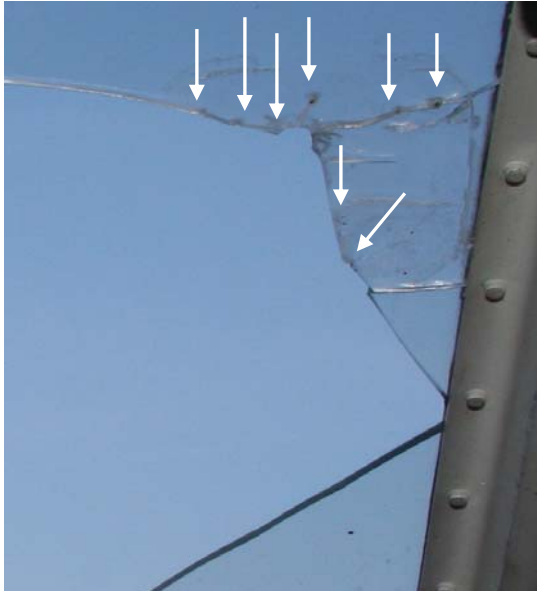
Venstre frontrude

Undersøgelse af den resterende del af frontruden afdækkede flere revner løbende fra hullet, hvor termometeret var placeret. Revnerne var blevet stopboret otte steder med et 2 millimeter bor, sandsynligvis fordi revnerne havde udviklet sig over tid. Flere revner med fem stopboringer løbende fra venstre

frontrudes underkarm blev ligeledes blotlagt ved undersøgelsen af frontruden. Det var generelt for revnerne, at de var påført en form for uidentificerbart klart bindemiddel.

Stopboringer markeret med pile

15. Havarikommissionen identificerede 13 stopboringer i venstre frontrude og tre stopboringer i højre frontrude.
16. Vedligeholdelsesværkstedet kunne ikke fremvise dokumentation for frontrudens historik.

Under vandret ligeud flyvning i 4000 fod fløj luftfartøjet ind i vekslende mængder af cumulus og stratocumulus skyer med let til moderat turbulens til følge. Turbulensen har efter Havarikommissionens opfattelse forårsaget strukturelle vridninger, hvorved den venstre frontrude som følge af revnedannelser brød op.
