REDEGØRELSE

HCLJ510-000564	Havari		
Luftfartøj:	Cessna 150 F	Registrering:	D-EEKO
Motor:	Continental O-200-A	Flyvning:	Privatflyvning, VFR
Besætning:	1 – ingen tilskadekomst	Passagerer:	1 – ingen tilskadekomst
Sted:	Lillebælt – Nord for Als	Dato og tidspunkt:	31.7.2008 kl. 1600 UTC

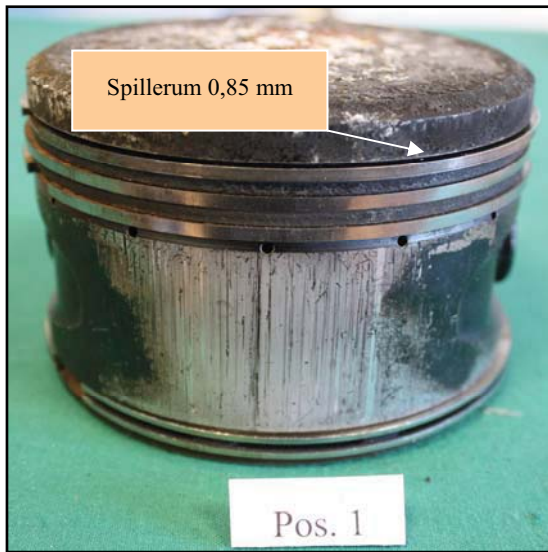
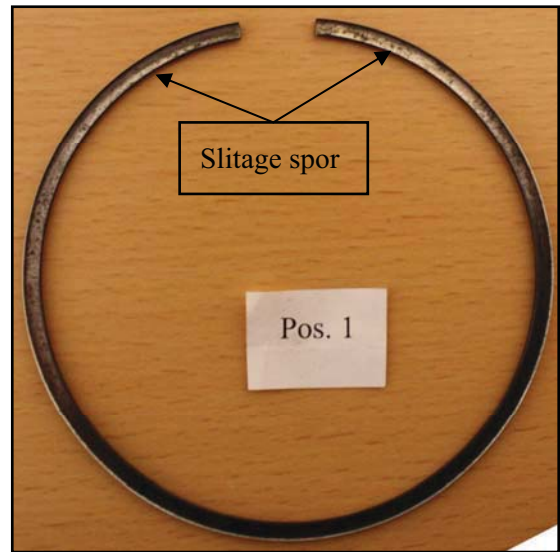
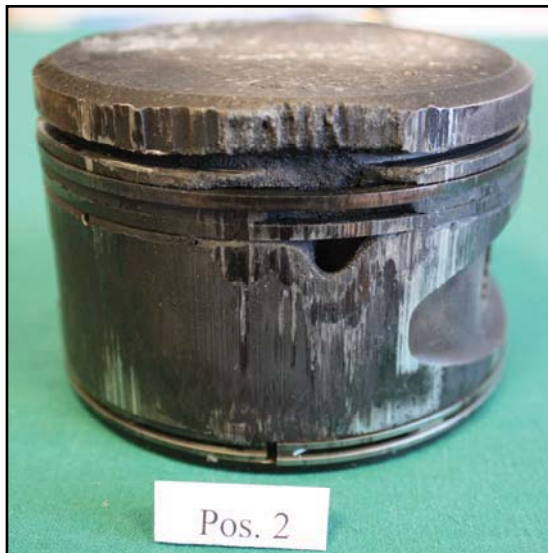
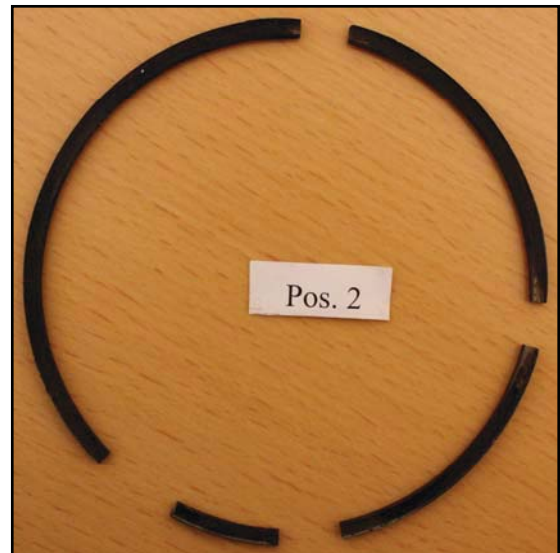
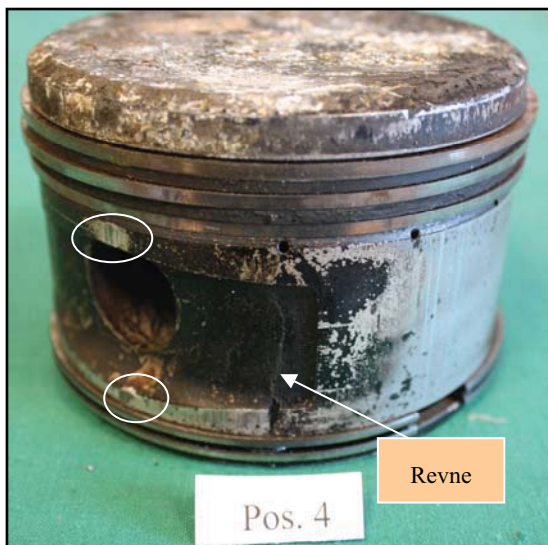
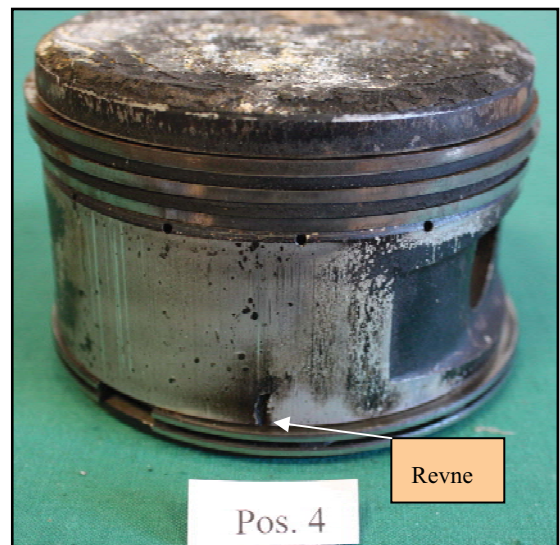
Fig. 1

Motoren blev adskilt i forbindelse med undersøgelsen. Ved adskillelsen blev det konstateret, at tre af motorens stempler var ødelagte (bilag E, fig. 1).

På stemplerne nr. 1, 2 og 4 blev flere stempelringe fundet slidte ud over fabrikantens tilladte tolerance på maksimum 0,107 mm. En af stempelringenes sidespil blev målt til 0,850 mm. Stempelskørterne var revet, 90 grader forsat af stempeløjerne, som var indikation på kontakt med cylindervæggen (scuffed piston). Stempel nr. 2 manglede et stykke af stempeltoppen (stempelhoved/pistonhead). Øverste stempelring var brudt i flere dele og der var hul gennem stempelskørtet.

Nederste stempelring (skraberingsring) på stempel nr. 4 var fastklemmt. Der var indtrykningsmærker fra et fremmedlegeme på stemplet. Herudover var der to revner i stemplet.

Stempel nr. 3 var forskellig fra de øvrige tre stempler. Stemplet var belagt med en hårdmetals coating på sideskørtet, som indikerede, at stemplet var af nyere dato. Stempel og stempelringene bar ikke præg af unormal slitage, og var i markant bedre kondition end de øvrige tre. Der blev ikke forelagt nogen dokumentation for denne udskiftning.

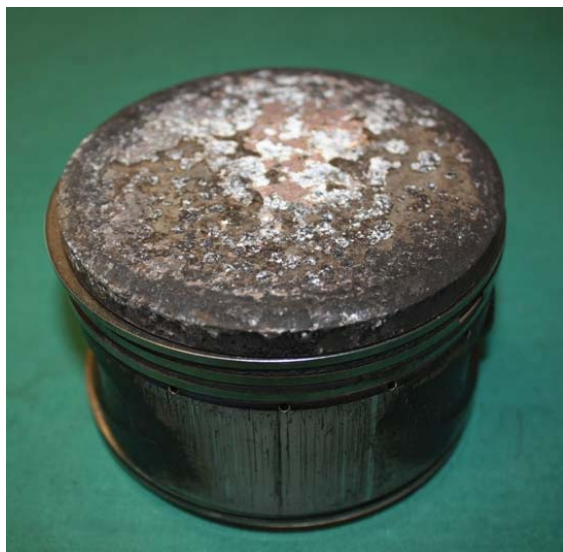
Stempel nr. 1

Stempel nr. 1, 3 og 4 havde carbonaflagringer på stempeltoppen. Der var ingen carbonaflagringer på toppen af stempel nr. 2 (Bilag E, fig. 2).

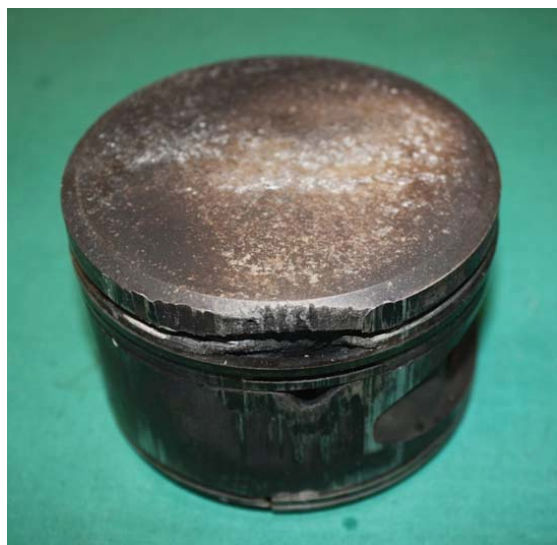
Stempelskørterne for stempel nr. 1, 2 og 4 viste tegn på kontakt med cylindervæggene (scuffed pistons). Stempel nr. 2 viste tegn på overophedning, manglende smøring og dermed også køling. En af årsagerne til den manglende smøring var, at forbrændingen delvist var sket ned langs stempelskørterne på grund af slidte stempelringe, hvorved oliefilmen var blevet brændt væk. Overophedningen medførte, at øverste stempelring blev brudt flere steder.

Stemplet nr. 2 kunne ikke komme af med den overskydende varme, hvorfor en udvidelse fandt sted. Stemplet kom i kontakt med cylindervæggen (scuffed piston). Stempelskørtet blev ødelagt, 90 grader forsat af stempeløjerne (piston boss).

Der var ingen carbonaflagringer på toppen af stemplet i modsætning til de øvrige tre (bilag E, fig. 2).

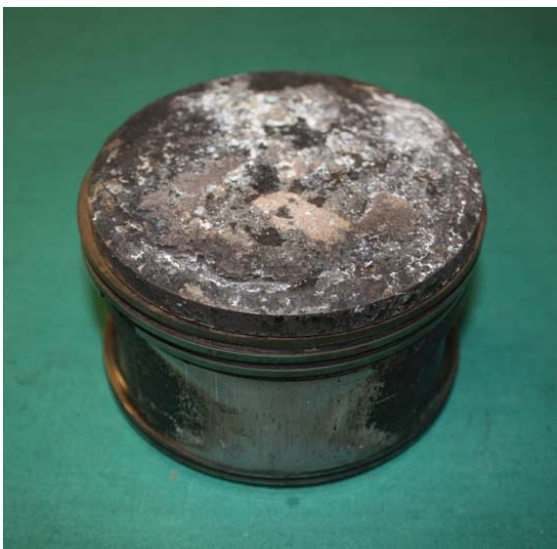
Stempel nr. 4

Nederste stempelring (skraber) på stempel 4 var fastklemmt. Der var indtrykningsmærker fra et fremmedlegeme på stemplet. Indtrykningen havde forårsaget, at stempelringen blev fastklemmt og derfor ikke fungerede korrekt. Herudover var der to revner i stemplet, som havarikommissionen vurderede var af ældre dato.

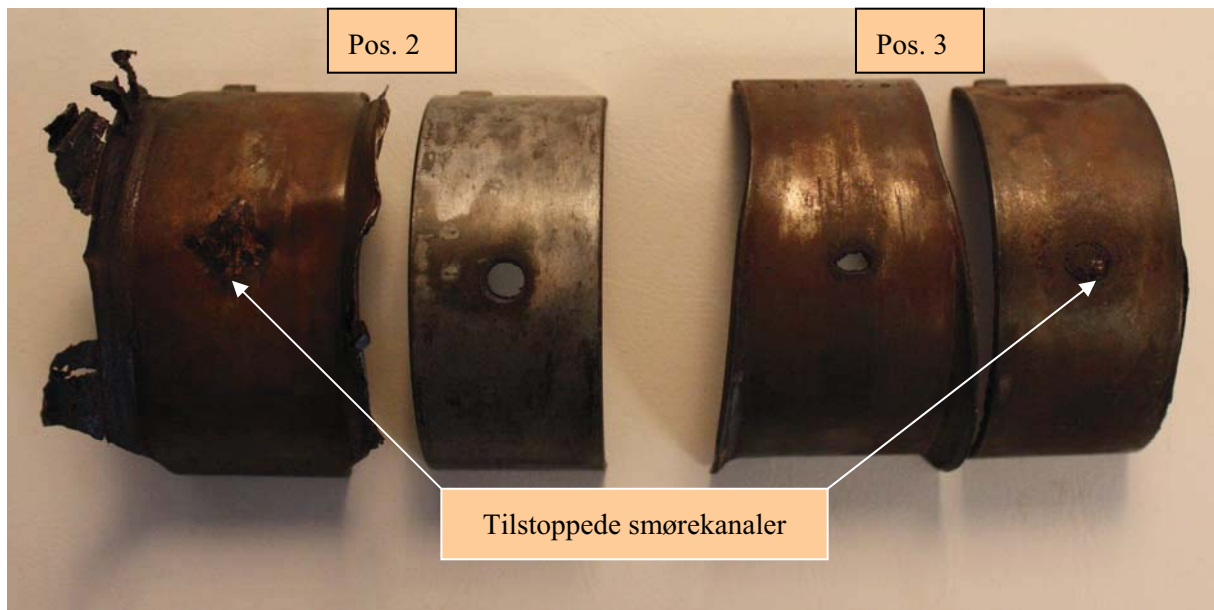
Plejestanglejer (lejepander)

I forbindelse med adskillelse af plejestængerne blev der målt op til 0.25 inch spil (slør) mellem plejestang til plejestangssølen (Connection rod bearing on crankpin diameter). Fabrikantens toleranceværdier var minimum 0.0005 inch til 0.003 inch med en service tolerance på maksimum på 0.006 inch.

Plejestangsløjerne for nr. 2 og 3 plejestang var deformerede med tilstoppede oliekanaler/huller (Bilag E, fig. 3).

En anden årsag til manglende smøring var tilstoppede oliekanaler i plejestangslejerne nr. 2 og 3 (bilag E, fig. 3). Olie til stænksmøringen af cylindervæggene kom via krumtappen gennem kanalerne i krumtapsølen til plejestangslejerne (smøring af cylindervægge i denne type motor kommer fra modsatte cylinders krumtapsøle). Smøring/køling af cylinder nr. 2 var ikke tilstrækkelig, og var derfor en medvirkende faktor til overophedning.

Plejestangslejerne nr. 2 og 3 var ødelagte. Ødelæggelsen kunne bl.a. være skabt af detonation i forbrændingskammeret, som resulterede i et modsat rettet ukontrollabelt tryk fra forbrændingskammeret, som via stemplet og plejestangen forplantede sig gennem lejerne til krumtappen. Forurenede og gammel olie kan også have medvirket til nedbrydning af lejerne og forårsaget tilstopning af smørekanalerne.

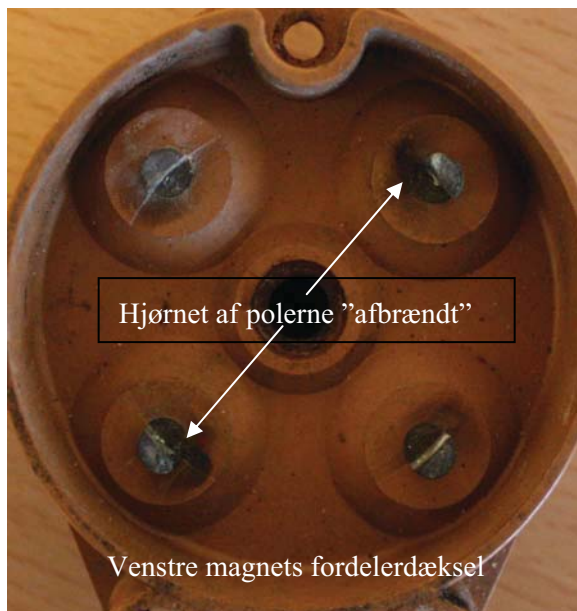
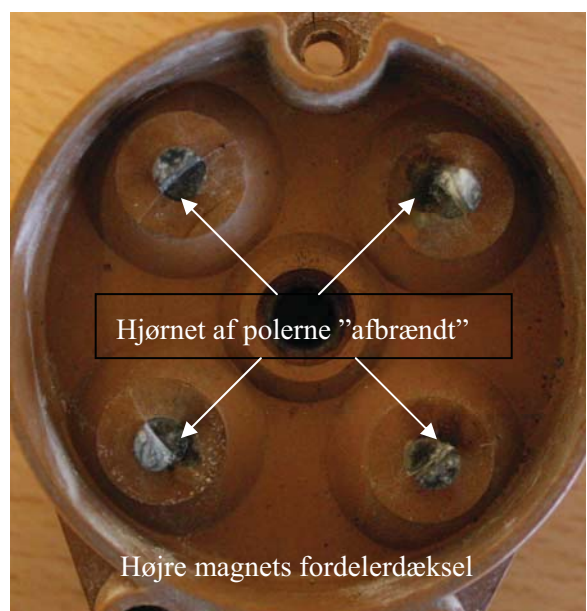
Fig. 3

Magneterne blev monteret den 21.3.1994, hvor luftfartøjet havde akkumuleret 4474 flyvetimer. Intervallet mellem eftersyn af magneter var 500 flyvetimer. Ved havariet havde magneterne en gangtid på 329 timer. Polernes på magneternes fordelerdæksel var brændte/slidte (Bilag E, fig. 3).

Polerne på magneternes fordelerdæksel var brændte/slidte. Brandsår/slidtage fremkommer ofte, når magneterne ikke er korrekt justeret.
