REDEGØRELSE

HCLJ510-000624	Luftrafikhændelse (Airprox)	
Dato / Tidspunkt (UTC):	11.3.2009 kl. 1136	
Hændelsessted:	Bane 30 i Københavns Lufthavn Kastrup (EKCH)	
Luftrafiktjenesteluftrum:	Kastrup CTR, luftrafiktjenesteluftrum klasse D	
Luftfartøj/køretøj:	A	B
Registreringer:	OY-RTC	Lastvogn 57
Luftfartøjstyper:	ATR72	Køretøj
Flyvehøjder(→ ↗ ↘):	A003↘	På jorden
Flyveregler:	IFR	
Civilt eller militært luftfartøj:	Civilt	
Flyvevejrforhold:	VMC	
Lysforhold:	Dagslys	
ATS:	Kastrup Tower (Ground - FM kanel 1) og Kastrup Tower (ansvarlig for starter på bane 04R - 119,350 MHz)	
Informationskilder:	Air Traffic Safety Report (ATSR), radardata, talekommunikation samt Havarikommissionens egne undersøgelser	
Klassifikation af luftrafikhændelsen:	B) Sikkerhed ikke tilsikret

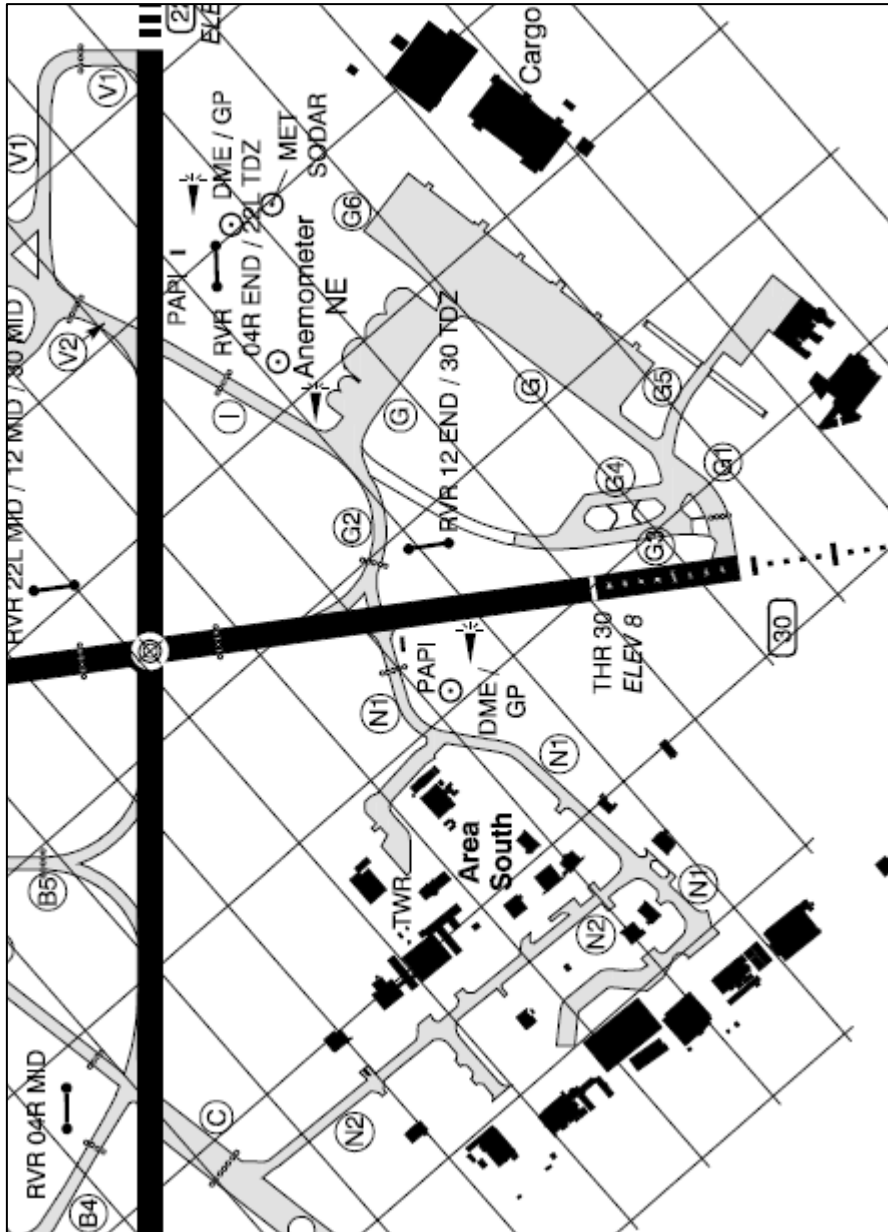
Bilag 1

Tid t m sec	Situation – kort beskrivelse af instruktioner og manøvrer etc.	Separation	
		Distance (nm)	Δ Højde (fod)
	Lufthavnspersonel orienterede pr. telefon kontroltårnet om lastvogns 57s forestående arbejdsopgave på bane 12/30 (reparation af opståede huller i betonbelægningen mellem tærsklen til bane 30 og rullevej G1). Se bilag 1.

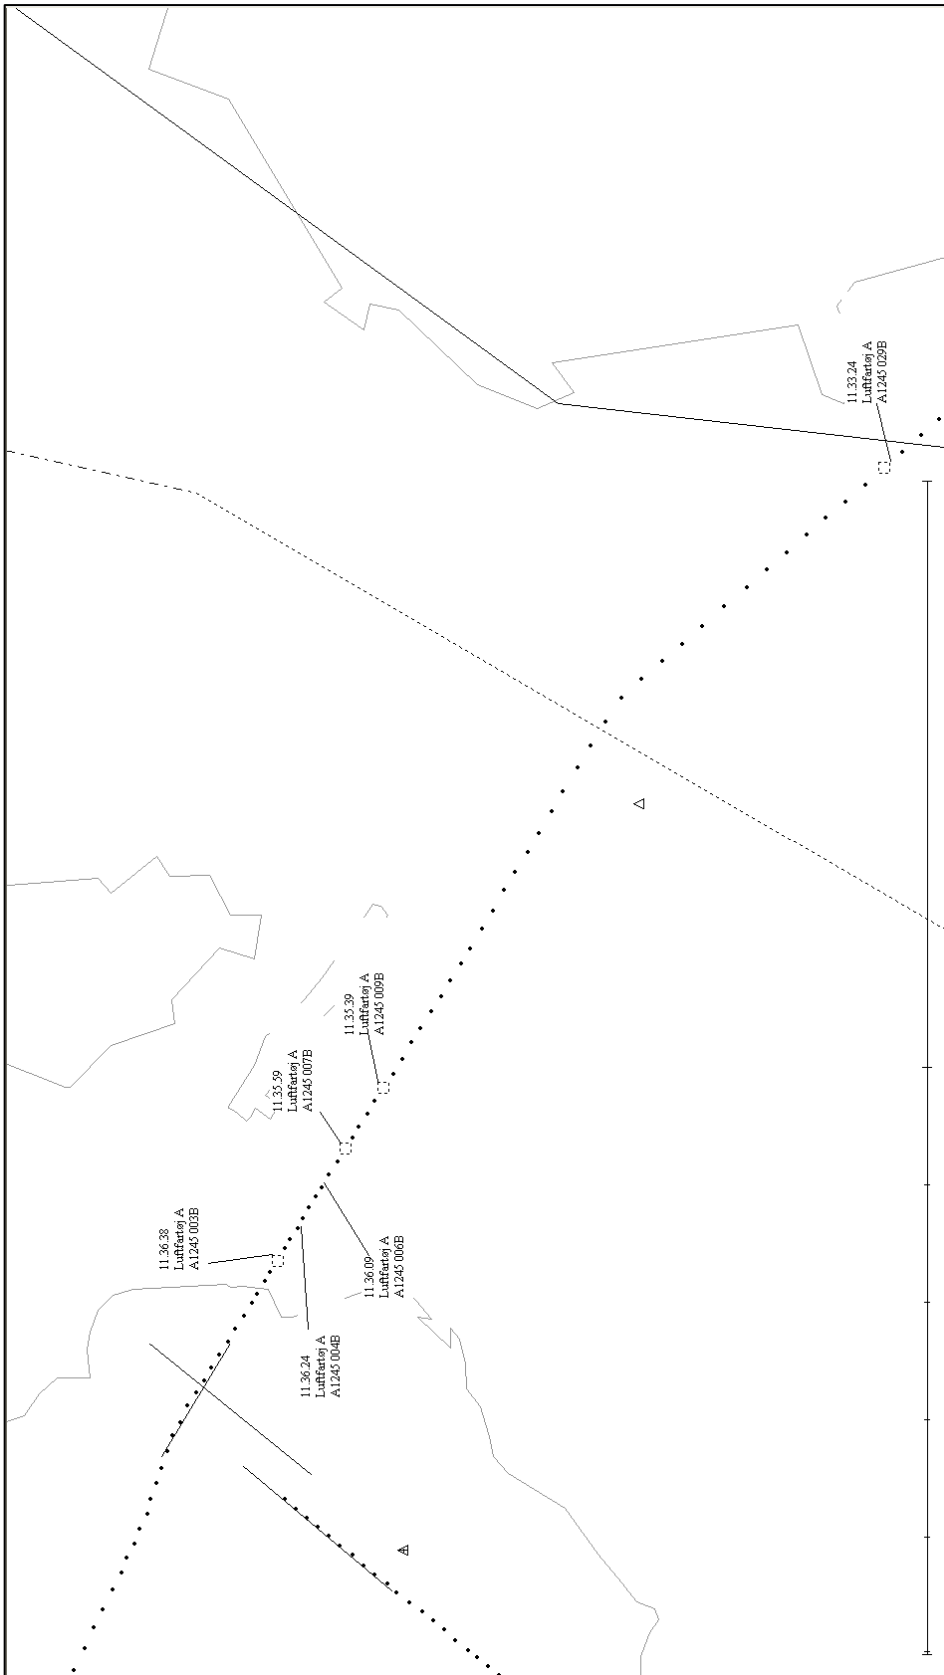
Bilag 2

Tid t m sec	Situation – kort beskrivelse af instruktioner og manøvrer etc.	Separation	
		Distance (nm)	Δ Højde (fod)
1135:39- 1135:51	Kastrup Tower (start bane 04R) gav piloterne i luftfartøj A tilladelse til at lande på bane 30 med forventet afkørsel ad rullevej K2. Vindforholdene blev rapporteret til at være 310° og 13 knob. Se bilag 2.	Luftfartøj A: 2,5 nm – 2,1 nm finale til bane 30	Luftfartøj A: Radarpræsenteret 900 fod – 800 fod
1135:59	Stopbarrerne til bane 30 præsenteredes på tårnflyveledernes jordradarskærm billeder (Aerodrome Surface Movement Ground Control System (A-SMGCS)) til at være aktiveret.	Luftfartøj A: 1,9 nm finale til bane 30	Luftfartøj A: Radarpræsenteret 700 fod
1136:09- 1136:12	Piloterne i luftfartøj A gjorde Kastrup Tower (start bane 04) opmærksom på, at et køretøj holdt stille på bane 30 i den østlige ende. Se bilag 2.	Luftfartøj A: 1,7 nm – 1,5 nm finale til bane 30	Luftfartøj A: Radarpræsenteret 600 fod – 500 fod

1136:24- 1136:45	Kastrup Tower (start bane 04R) bekræftede køretøjets tilstedeværelse. Piloterne i luftfartøj A fik instruktion om, at landingstilladelsen ikke længere var gyldig. Endvidere fik piloterne i luftfartøj A instruktion om at afbryde slutindflyvningen og stige ligefrem til 3000 fod. Piloterne i luftfartøj A afbrød slutindflyvningen. Se bilag 2.	Luftfartøj A: 1,2 nm – 0,7 nm finale til bane 30	Luftfartøj A: Radarpræsenteret 400 fod – 300 fod

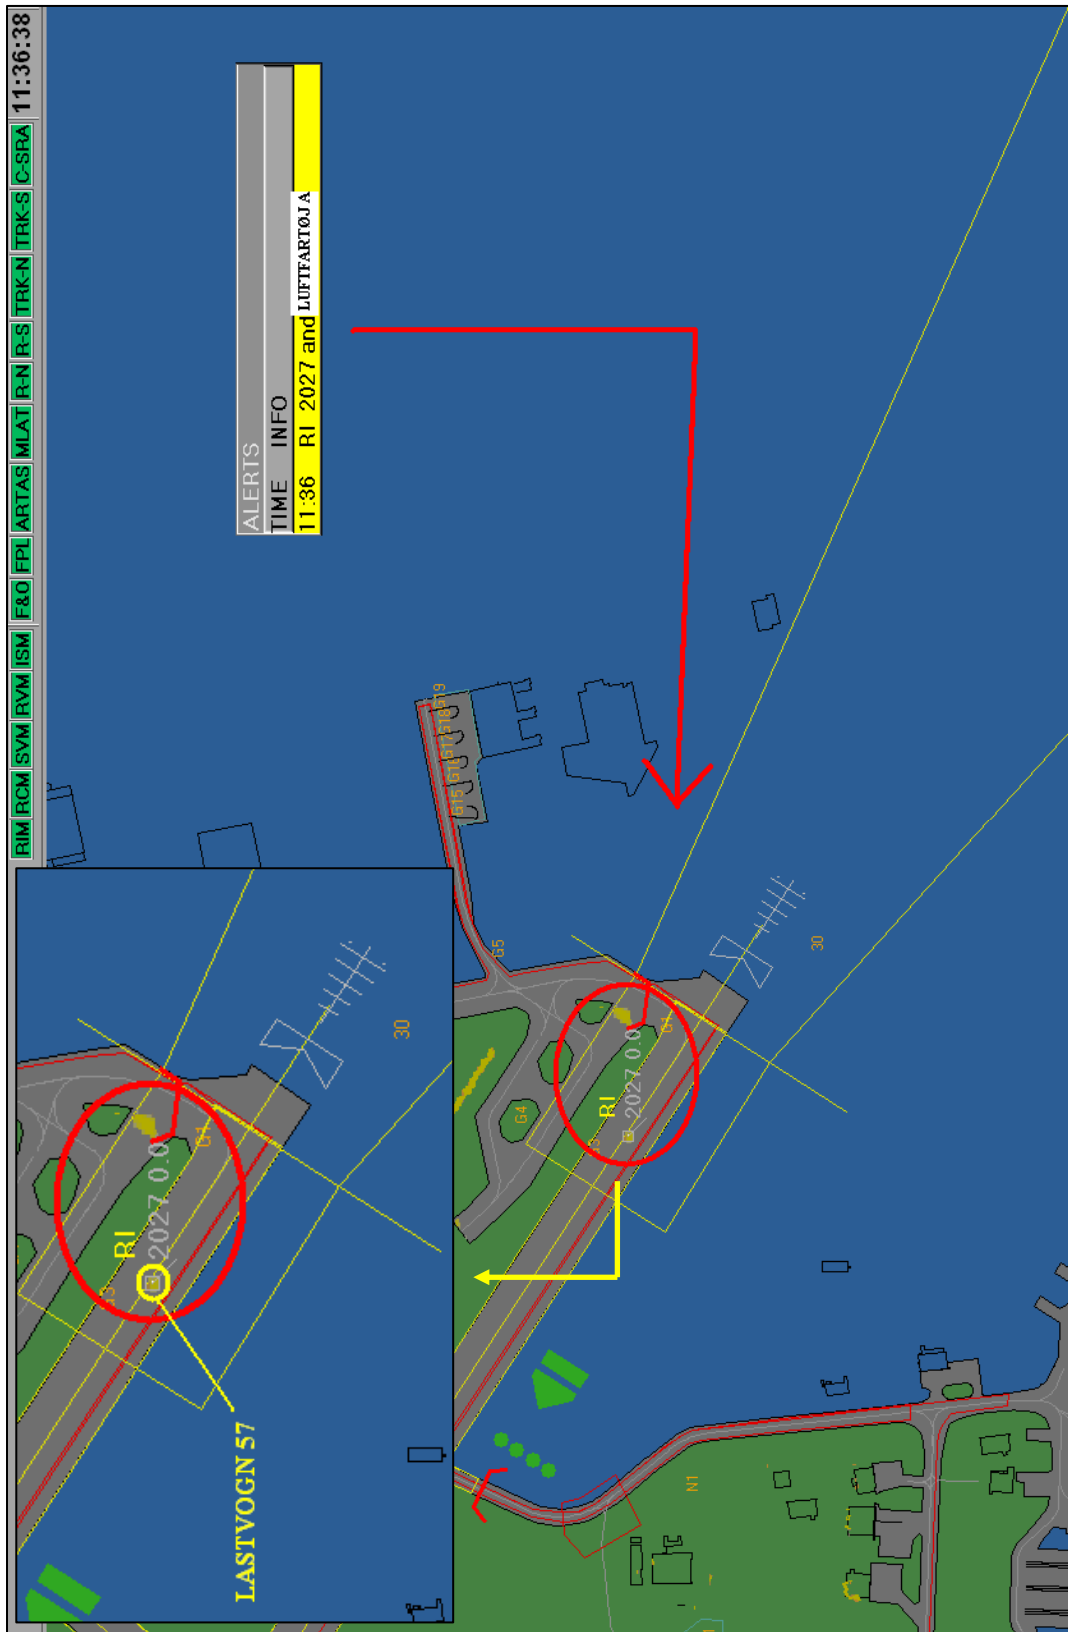
Bilag 3

Tid t m sec	Situation – kort beskrivelse af instruktioner og manøvrer etc.	Separation	
		Distance (nm)	Δ Højde (fod)
1136:38	I forbindelse med den afbrudte slutindflyvning (luftfartøj A) præsenteredes en Runway Incursion Monitoring (RIM) advarsel (visuel) på tårnflyveledernes jordradarskærme. Endvidere præsenteredes et akustisk RIM advarselssignal i kontroltårnet. Se bilag 3	Luftfartøj A: 0,8 nm finale til bane 30	Luftfartøj A Radarpræsenteret 300 fod

Lastvogn 57 blev på hændelsestidspunktet præsenteret som et sekundært radarekko med et ”track number”. Se bilag 3.

- Lastvogn 57 blev på jordradarskærbilledet alene præsenteret som et sekundært radarekko med et ”track number”, hvor det pågældende ”track number” blev præsenteret i en grå farve på en grå baggrund. Den manglende farvekontrast har efter HCLJs vurdering svækket tårnflyvelederens mulighed for en optimal skanning af jordradarskærbilledet.
