REDEGØRELSE

HCLJ510-000784	Havari	Registrering:	OY-TEK
Luftfartøj:	SOCATA TB 9	Flyvning:	Privatflyvning, VFR
Motor:	Lycoming O-320-D2A	Passagerer:	3 – ingen tilskadekomne
Besætning:	1 – ingen tilskadekomst	Dato og tidspunkt:	23.08.2010 kl. 1245 UTC
Sted:	Tunø flyveplads

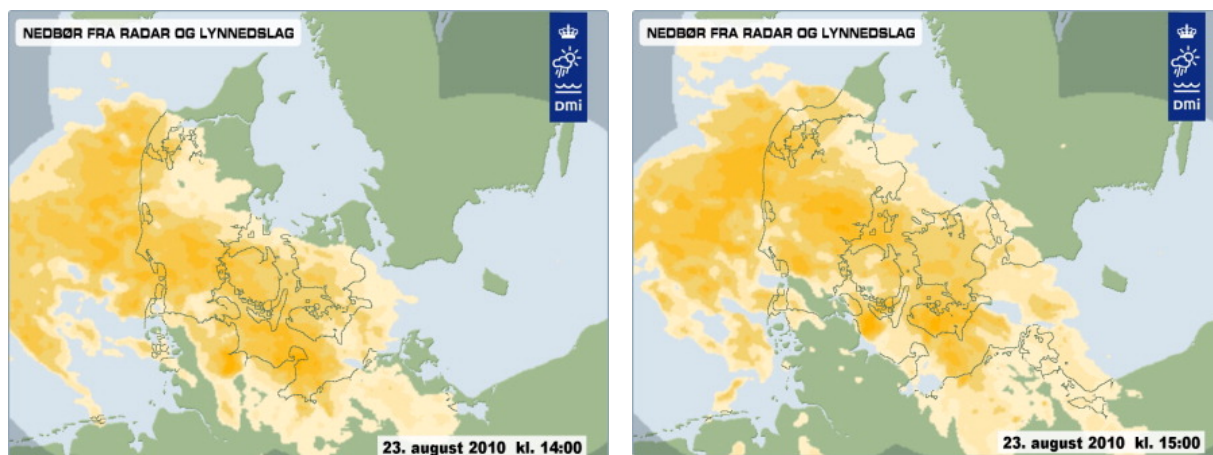
Nedbør: Der er ikke faldet nedbør de forgangne 24 timer op til 23/8 kl. ca. 12z. Herefter er nedbørsintensiteten (vurderet ud fra observationer fra Røsnæs og Aarhus) 2-3 mm i timen. På Tunø er det sandsynligt at der er kommet ca. 3mm i den sidste time op til havariet.

Radarbillederne herunder viser regn over Tunø fra ca. kl. 1200 UTC.

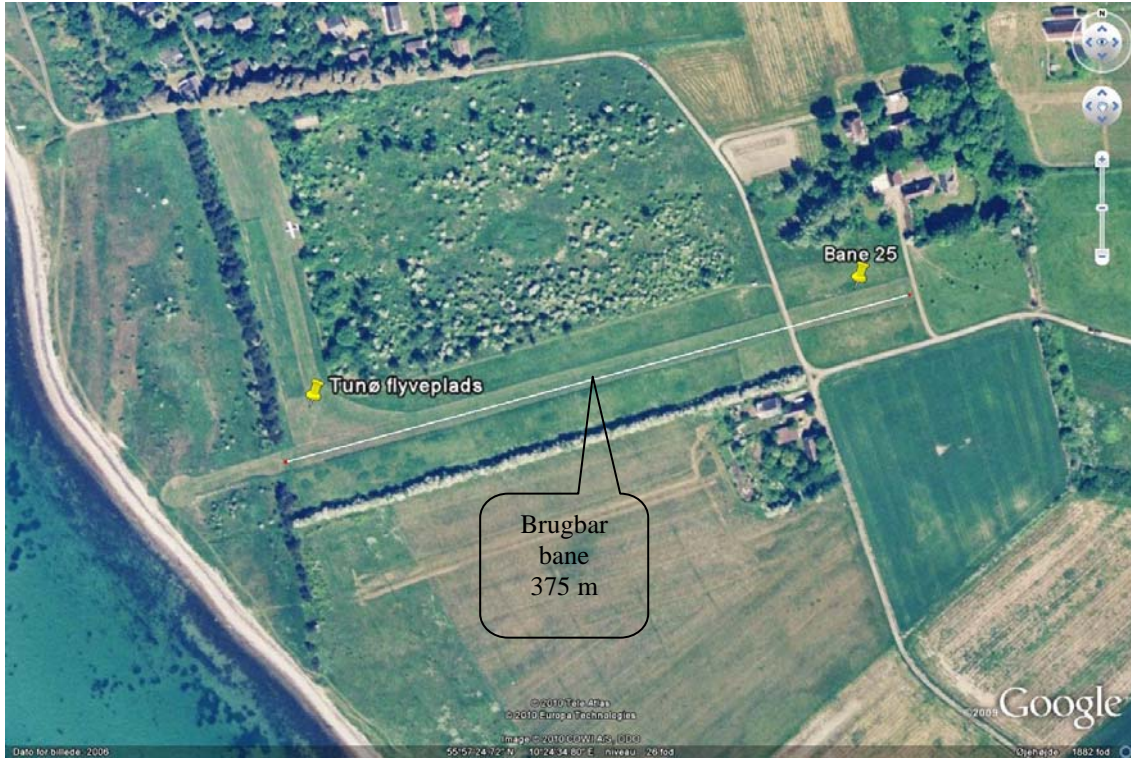
Herunder ses Tunø flyveplads i fugleperspektiv (dato for billedet var 2006).

Den hvide streg mellem de røde punkter viser banens brugbare 375 m, såfremt banen øst for vejen medregnes.

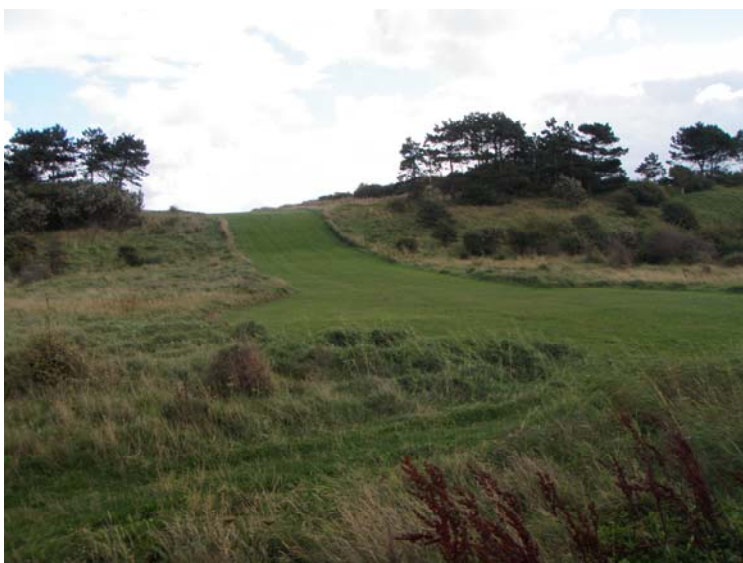
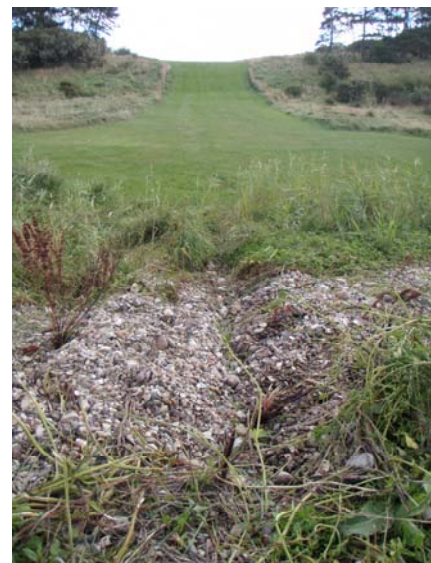
På billederne herunder ses fra stranden op mod skrænten. Man ser at græsset på skrænten og neden for denne var slået, hvilket set fra luften kunne indikere, at denne del var brugbar til start og landing.

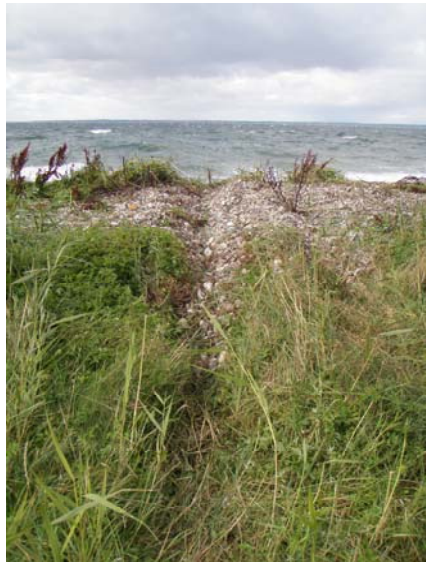
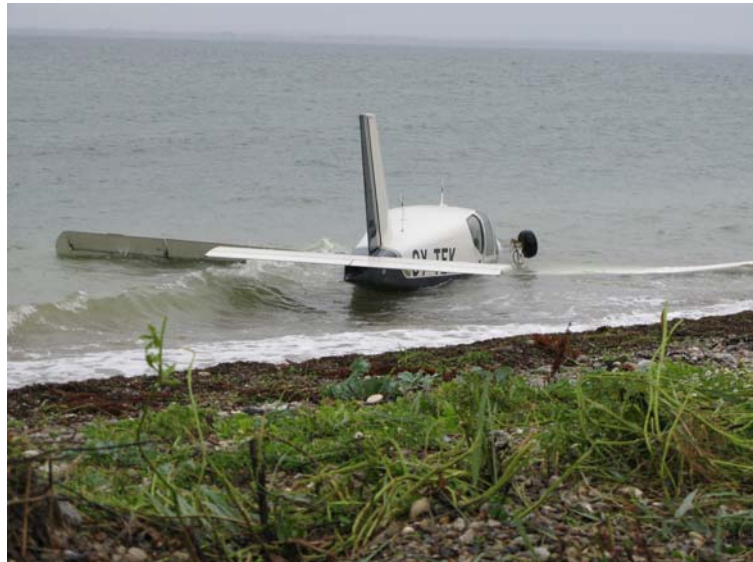
Billederne herunder viser strandvolden, sporene efter hjulene hen over volden og flyet, hvor det endte op i vandet ud for stranden.

Hjulsporene kunne følges fra strandvolden ind på græsarealet til få meter fra underkanten af skrænten. Se også det højre billede sidst i forrige afsnit ”**Oplysninger om flyvepladsen**”.

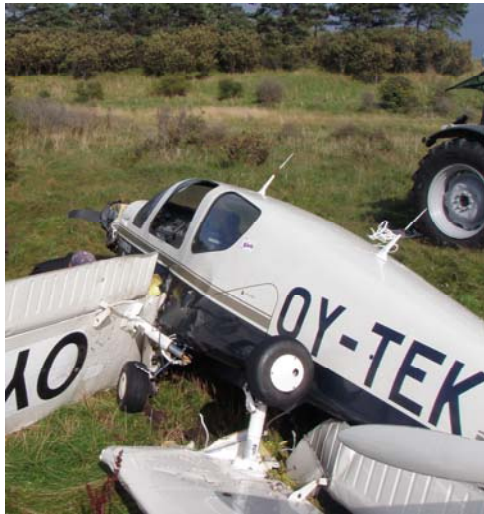
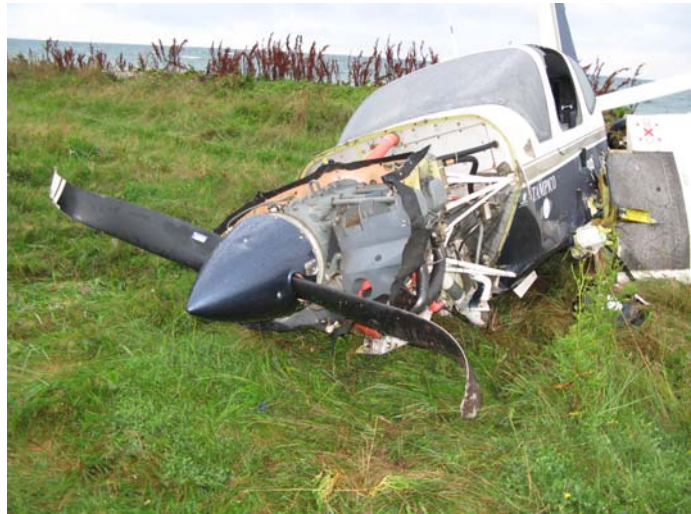
Vingerne bukkede bagover da hovedunderstellet ramte ind i strandvolden. Som følge heraf var højre vingebjælke brudt ved flyets fuselage og venstre vingebjælke delvist brudt.

Vingernes bukning bagover havde beskadiget strukturen omkring dørene til kabinen og selve dørene, som derved var blokerede og ikke kunne åbnes på normal vis.

På billederne herunder ses at plexiglasset i venstre dør mangler. Piloten havde brudt glasset i stykker, så de fire ombordværende kunne forlade flyet herigennem.

På det højre billede ses, at propellens tipper blev bukket frem, som følge af kontakt med jorden. Dette viser, at motoren og propellen trak flyet fremad da propellen ramte jorden.

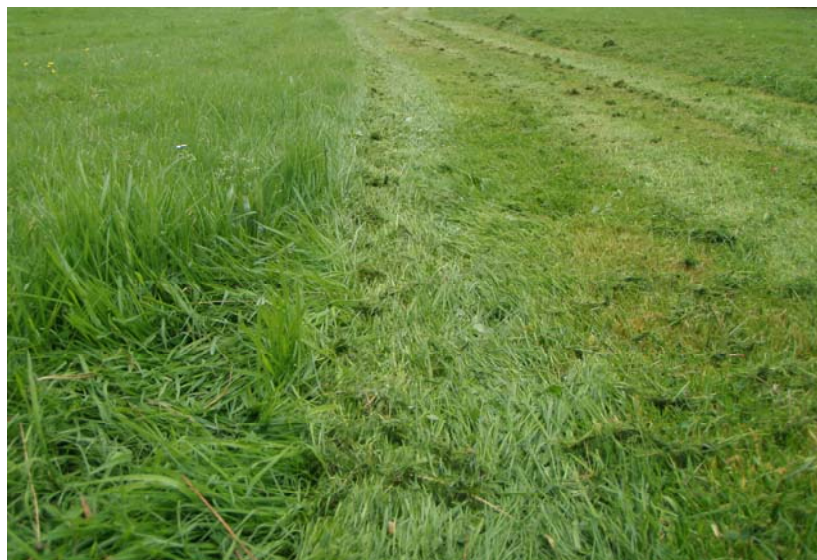
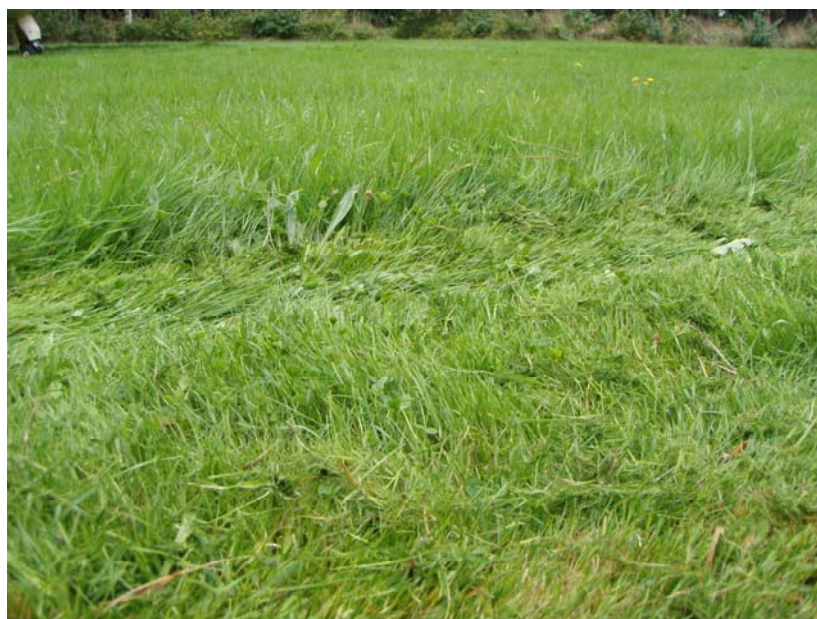
Græssets længde blev målt til 15 cm.

En tilstedeværende ejer oplyste, at han ikke havde slået græsset i den seneste tid. Han oplyste endvidere, at det havde regnet meget, og at banen derfor var blød.

Havarikommissionen kunne konstatere at banen var blød, da vi havde svært ved at køre med bil på banen.

Ejeren slog herefter græsset, hvilket gjorde det muligt, at se forskellen på græsset som det var på havaritidspunktet dagen før i forhold til nyslået græs.

Billederne herunder viser græsset i ovennævnte forhold.

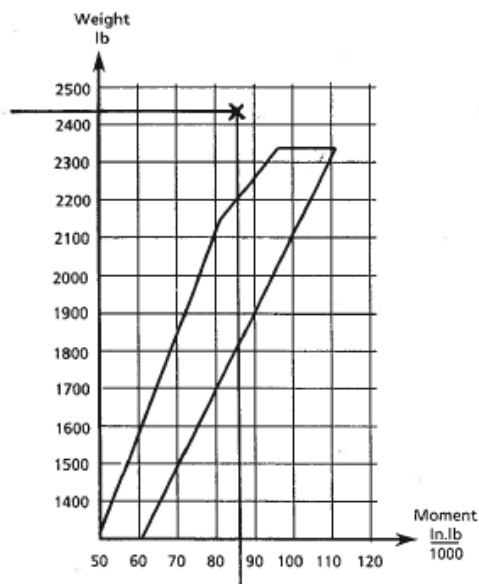
Figure 6.5 - LIMITS WEIGHT / MOMENT

Ifølge beregningen lå flyets vægt og tyngdepunkt uden for begrænsningerne angivet i POH under starten fra Tunø.

Flyets MTOM var overskredet med 35,3 kg.

Herunder ses vægt- og tyngdepunktværdierne indsat i skemaet Figure 6.5 – Limits Weight / Moment som var en del af Section 6 Weight and Balance i POH.
