HCLJ510-000846	Lufttrafikhændelse
Sted:	56° 08' N 011° 55' E
Dato/Tidspunkt (UTC):	26-05-2011 / Kl. 17:24:43
Klassifikation:	B) Safety not assured

Registrering: SE-DIK
 Luftfartøjstype: MCDONNELL-DOUGLAS - MD 82
 Flyvningens formål: Commercial Air Transport - Scheduled revenue ops - International - Passenger
 Flyveregler: IFR
 Flyvningens fase: En route
 Sidste afgangssted: Danmark - EKCH (CPH): København/Kastrup
 Planlagt landingssted: Irland - EIDW (DUB): Dublin

Registrering: OY-CIJ
 Luftfartøjstype: AVIONS DE TRANSPORT REGIONAL - ATR 42-500
 Flyvningens formål: Commercial Air Transport - Scheduled revenue ops - Domestic - Passenger
 Flyveregler: IFR
 Flyvningens fase: En route
 Sidste afgangssted: Danmark - EKCH (CPH): København/Kastrup
 Planlagt landingssted: Danmark - EKYT (AAL): Alborg

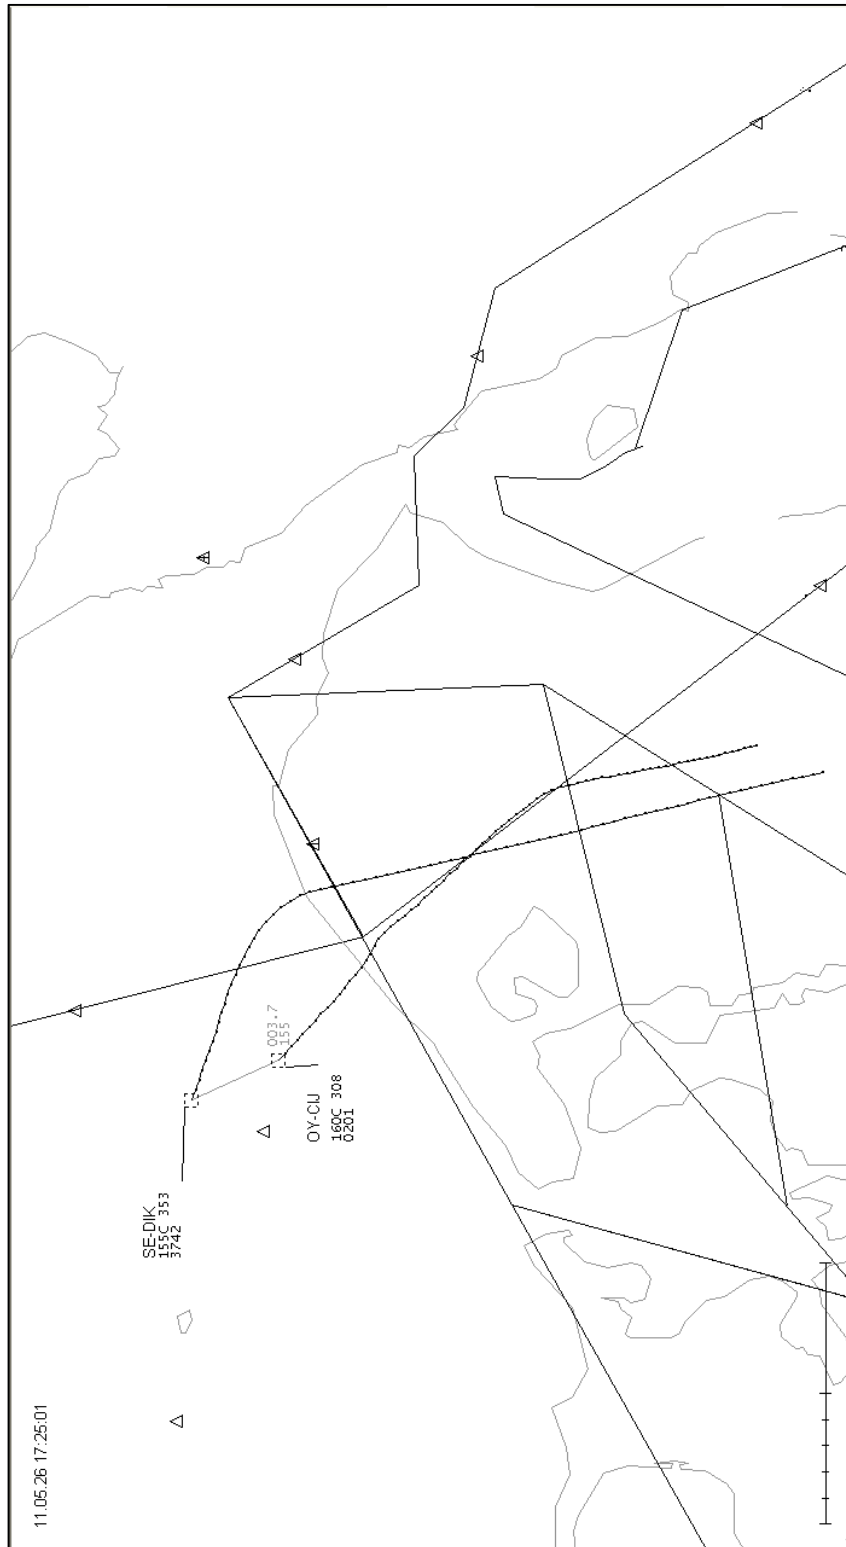
Bilag 1

Kl. 17:24:43 begyndte SE-DIK at stige. På dette tidspunkt var SE-DIK (FL151) ca. 3,9 NM foran OY-CIJ (FL160), der var på samme kurs som SE-DIK.

Kl. 17:25:01 var afstanden mellem luftfartøjerne 3,7 NM. OY-CIJ befandt sig i FL160 og SE-DIK befandt sig i FL155 under stigning.

Kl. 17:25:17 var OY-CIJ i FL160 medens SE-DIK var i FL161 under stigning. Afstanden mellem

luftfartøjerne var ca. 3,8 NM.

Kl. 17:25:45 var OY-CIJ i FL160 medens SE-DIK steg igennem FL170. Afstanden mellem luftfartøjerne var på dette tidspunkt ca. 4,0 NM. Mindste vertikale separation på 1000 fod imellem luftfartøjerne var herved etableret.

Havarikommissionen vurderer, at der ikke var risiko for kollision, men at minimum separationen mellem luftfartøjerne blev underskredet.
