## REDEGØRELSE

<b>HCLJ510-000851</b>	<b>Havari</b>		
Luftfartøj:	Cessna 172 M	Registrering:	OY-ANH
Motor(er):	O-320 ED2	Flyvning:	Privat flyvning, VFR
Besætning:	1 - ingen tilskadekomne	Passagerer:	3 - ingen tilskadekomne
Sted:	Sæby, Ottestrup (EKSA)	Dato og tidspunkt:	5.6.2011 kl. 1055 UTC

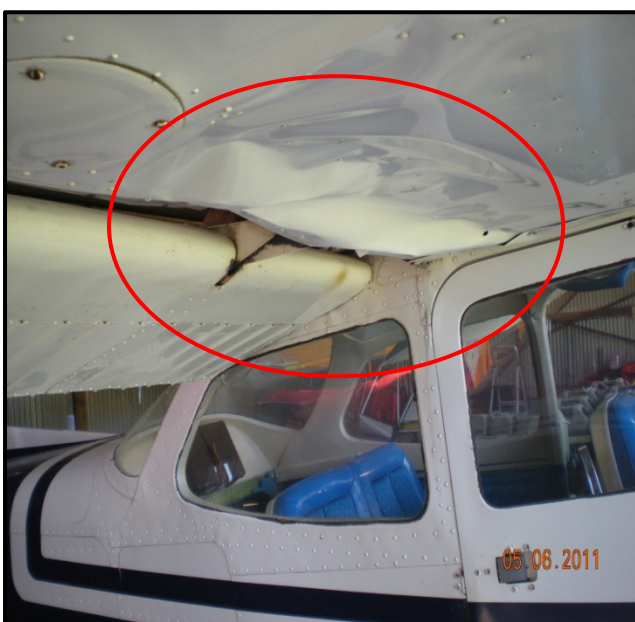
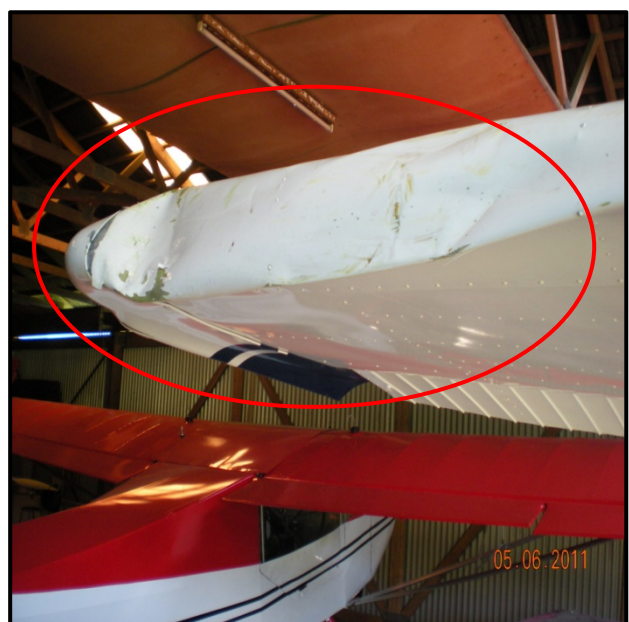
En gren ramte højre vinge med skader til følge.

Skaderne på luftfartøjet var på undersiden af højre vinge samt på forkanten af den yderste del af samme vinge.

Havariet indtræf som følge af en lang landing og efterfølgende afkørsel udover bane enden.
