HCLJ510-000859	Lufttrafikhændelse
Sted:	24 NM N VOR CDA (114,900 MHz)
Dato/Tidspunkt (UTC):	11-06-2011 / Kl. 11:09:44
Klassifikation:	B) Safety not assured

Registrering: OY-CPZ
Luftfartøjstype: REIMS - F172
Flyvningens formål: General Aviation - Pleasure - Local
Flyveregler: VFR
Flyvningens fase: En route
Sidste afgangssted: Thurebyholm - (not coded)
Planlagt landingssted: Thurebyholm - (not coded)

Registrering: D-AEBD
Luftfartøjstype: Embraer 190-200 LR - (to be coded)
Flyvningens formål: Commercial Air Transport - Scheduled revenue ops - International - Passenger
Flyveregler: IFR
Flyvningens fase: En route
Sidste afgangssted: Denmark - EKCH (CPH): København/Kastrup
Planlagt landingssted: Germany - EDDM (MUC): Munchen

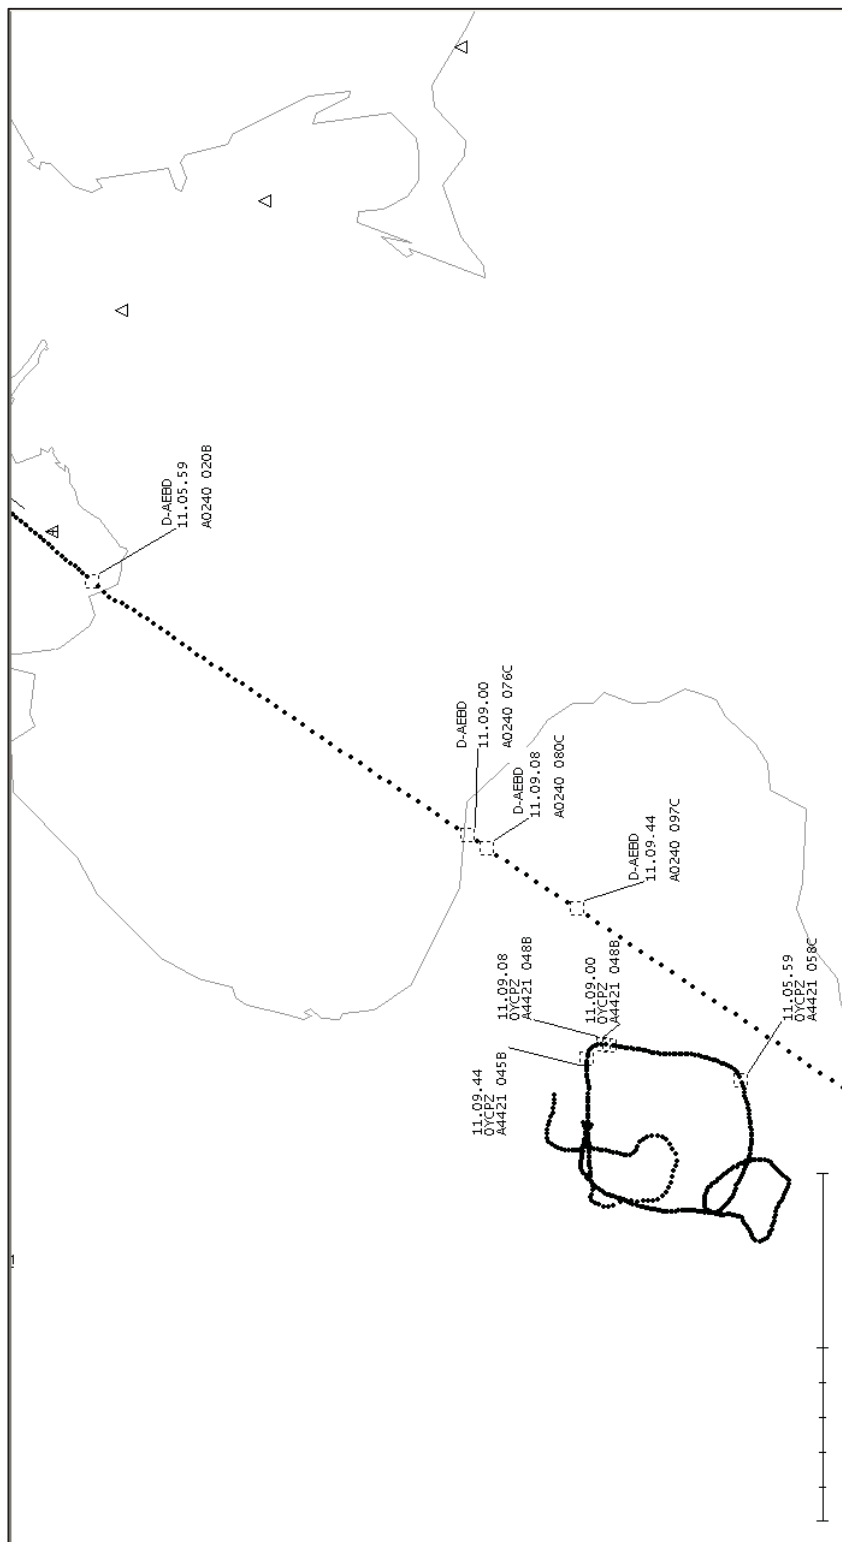
Bilag 1

OY-CPZ udførte faldskærmsflyvning over Thurebyholm. Se oversigtsbillede - bilag 1.

D-AEBD var under stigning til FL 190 på en sydvestlig kurs. Se oversigtsbillede - bilag 1.

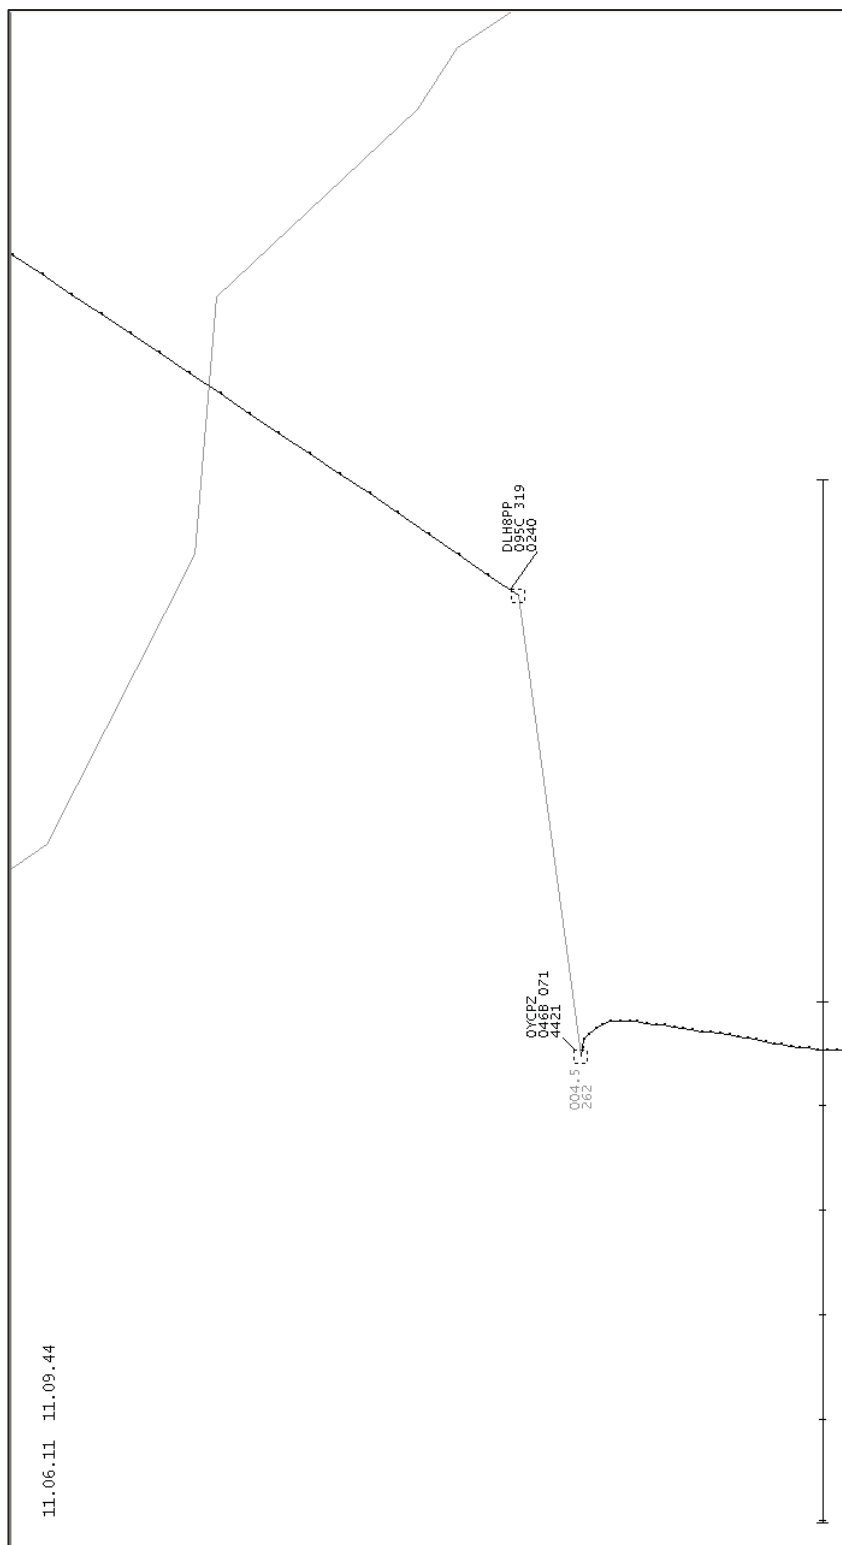
Bilag 2

Den henholdvis horisontale og vertikale separation radarpræsenteredes til at være 4,5 nm og 4900 fod.
Se bilag 2.

Den mindste horisontale og vertikale separation mellem OY-CPZ og D-AEBD skønnes at have været 4,5 nm og 500 fod (kl. 1109:44), hvilket medførte en underskridelse af gældende radaradskillelsesminima (5 nm eller 1000 fod).
