## REDEGØRELSE

HCLJ510-000869	Hændelse	Registrering:	OY-HDN
Luftfartøj:	Bell Helicopter 212	Flyvning:	Anden erhvervsmæssig flyvning, VFR
Motorer:	2 - P & W PT6T-3B	Passagerer:	1 – Ingen tilskadekomst
Besætning:	1 – Ingen tilskadekomst	Dato og tidspunkt:	1.8.2011 kl. 20:48 UTC
Sted:	Upernavik, Grønland

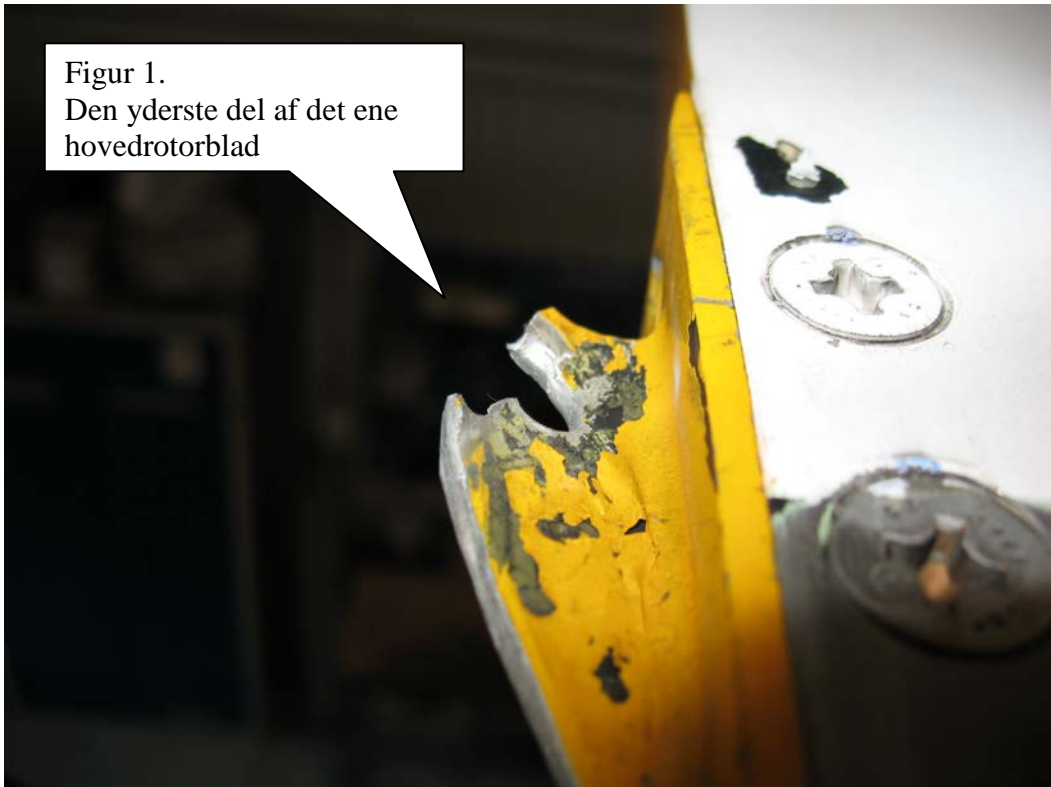
Det ene hovedrotorblad var beskadiget på den yderste del af bladet (se figur 1). Det andet hovedrotorblad var beskadiget længere inde på bladets forkant (se figur 2). Der blev ikke fundet andre skader på helikopteren.

Figur 1.  
Den yderste del af det ene hovedrotorblad

Besætningen har sandsynligvis kortvarigt fjernet opmærksomheden fra helikopterens position i forhold til radiomasten. Helikopteren kom tættere på radiomasten hvorved hovedrotorbladene var i stand til at ramme den yderste del af parabolen.

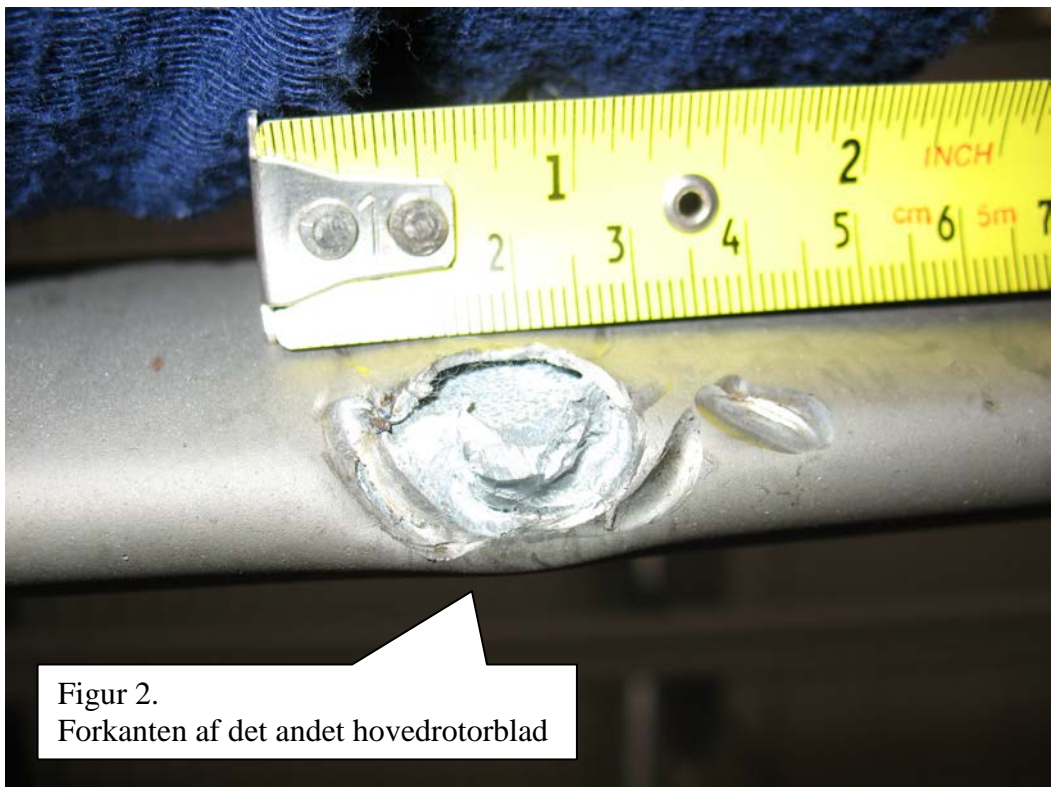
Figur 2.  
Forkanten af det andet hovedrotorblad

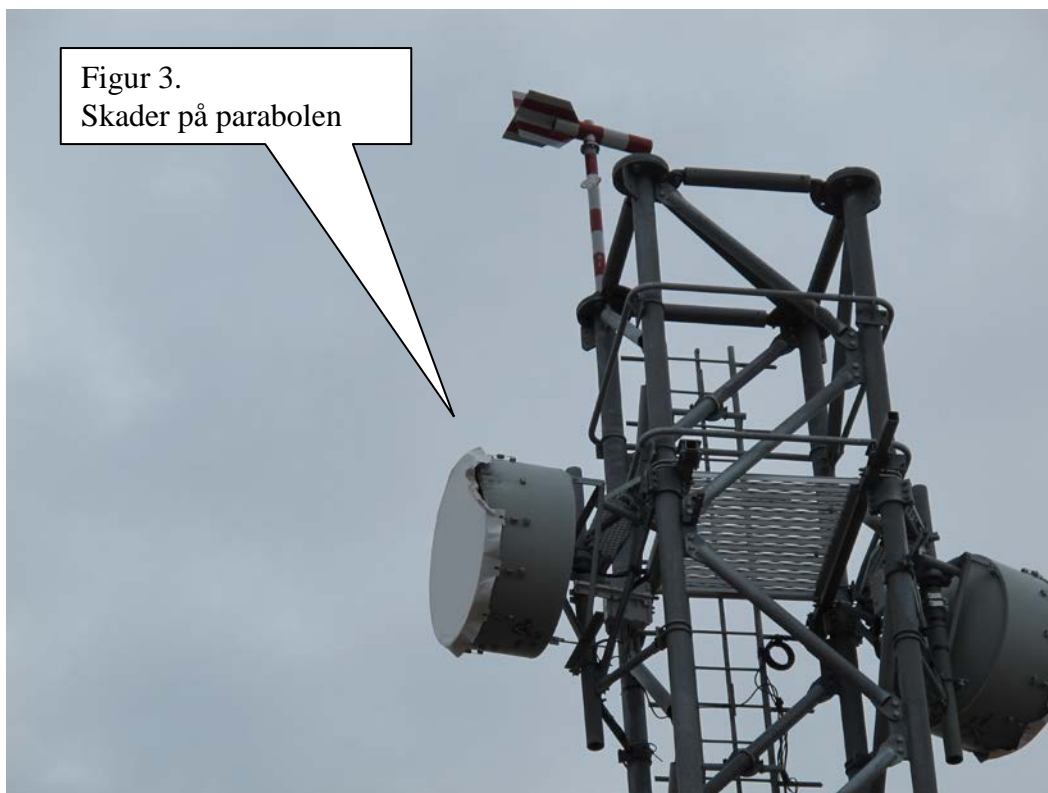
Området omkring telekommunikationsstationen blev efterfølgende undersøgt for spor der kunne afdække årsagen til skaderne på helikopteren. Der blev fundet skader på en parabol der var monteret nær toppen på en radiomast som befandt sig i sling operationens område. Skaderne på parabolen stemte overens med de skader der var fundet på det ene af helikopterens hovedrotorblade (se figur 3 og figur 4).

Figur 3.  
Skader på parabolen

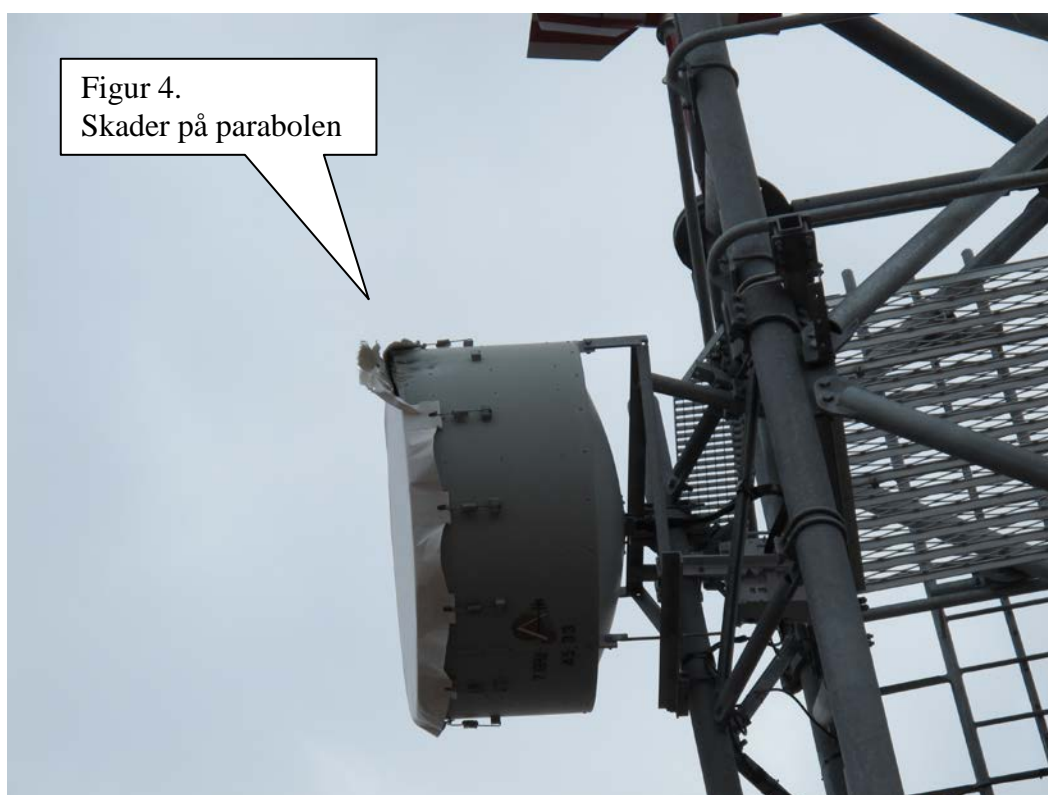
Figur 4.  
Skader på parabolen
