REDEGØRELSE

HCLJ510-2011-58	Havari		
Luftfartøj:	Robinson 22 Beta II	Registrering:	OY-HWA
Motor:	Lycoming O-360-J2A	Flyvning:	Skoleflyvning, VFR
Besætning:	2 - ingen tilskadekomne	Passagerer:	Ingen
Sted:	Roskilde Lufthavn, EKRR	Dato og tidspunkt:	15.10.2011 kl.1605 UTC

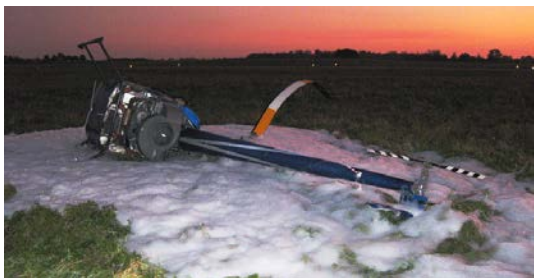
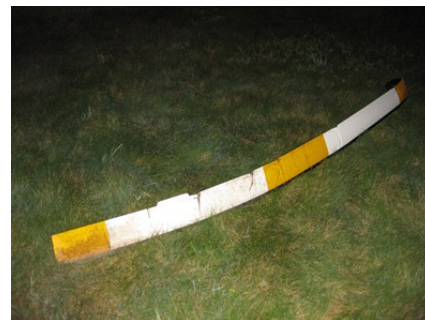
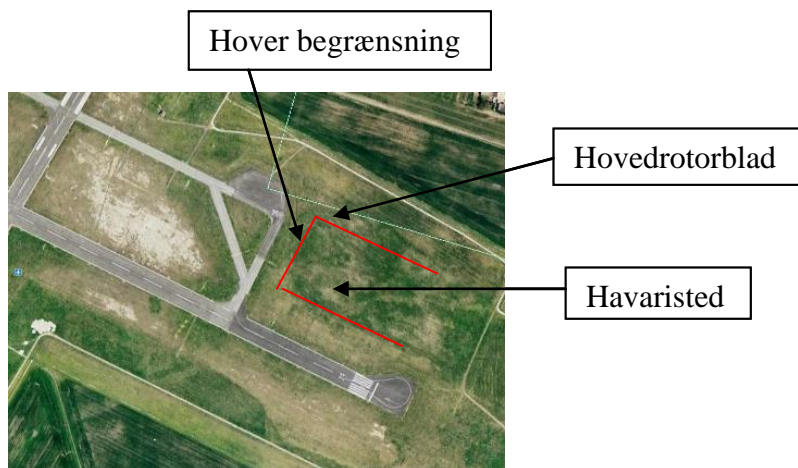
Helikopteren lå på højre side og med næsen pegende i ca. 170 (MAG) retning. Der var ikke synlige skader på halerotoren, men den horisontale stabilizer var blevet bukket ca. 90 grader ved nedslaget i terrænet. Halesektionen var vredet opad og lidt til venstre omkring monteringspunktet til kabinen, og halerotorakslen var beskadiget. Det ene hovedrotorblad sad på hovedrotorhovedet, og var bukket i hele bladlængden. Det andet hovedrotorblad lå ca. 100 meter nord for vraget. Bladtippet var bukket og opbrudt som følge af kraftigt nedslag i terrænet. Hovedrotortårnet var presset bagud med væsentlige beskadigelser af kabinestrukturen til følge. Højre side af kabinen var trykket ind, og højre vindspejl var brudt op.

Den højre mede lå på et ujævnt fast jordlag og var dækket af langt filtret vådt græs (ca. 30 cm). Der var ikke opstået brand, men brændstof var sivet ud fra en beskadiget brændstoftank.

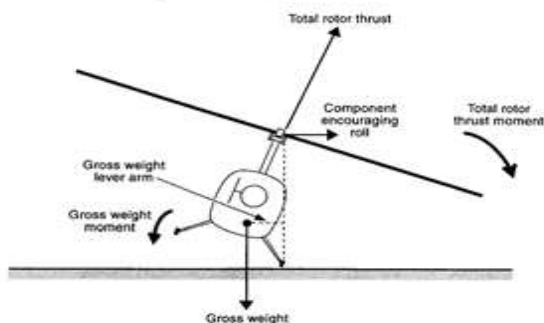
Figure 19-8. Beginning of possible rollover

The forces involved in dynamic rollover are shown in Figure 19-8. A moment is produced by the horizontal component of total rotor thrust about the point of ground contact of the skid. This moment is opposed by the weight of the aircraft, positioned between the wheels or skids. This moment decreases as the aircraft is placed in progressively steeper banks.
