REDEGØRELSE

HCLJ510-2011-64	Havari	Registrering:	OY-DIV
Luftfartøj:	Piper PA-22-150	Flyvning:	Privatflyvning, VFR
Motor:	Lycoming O-320-A2	Passagerer:	Ingen
Besætning:	1 – alvorlig tilskadekomst	Dato og tidspunkt:	27.10.2011 kl. 1138 UTC
Sted:	Billund Lufthavn (EKBI) bane 09

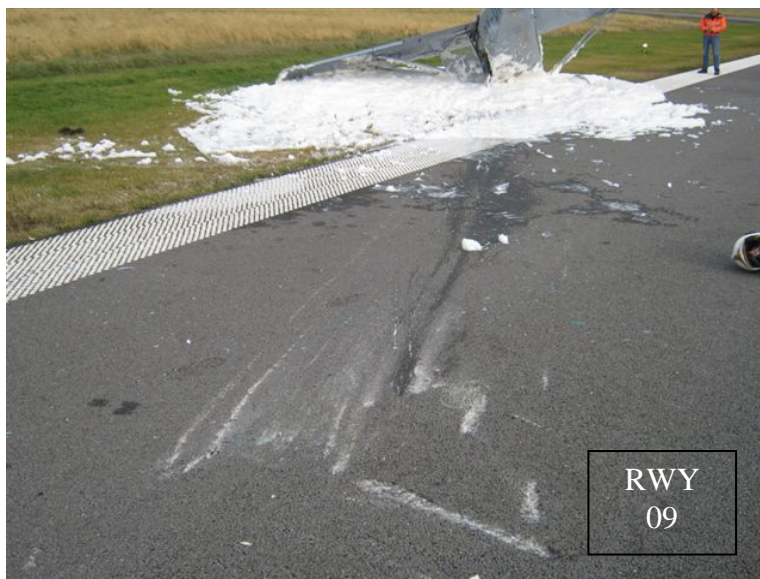
I ca. 15 – 20 meters flyvehøjde stallede flyet og vendte næsen nedad i en stejl vinkel på ca. 30° - 40°. Flyet fortsatte nedad til det ramte banens asfalt med næsepartiet. Flyet fortsatte ca. 10 meter fremad og kom til standsning i græsset langs banes nordlige kant (se billedet herunder).

Flyet blev ødelagt som følge af havariet.

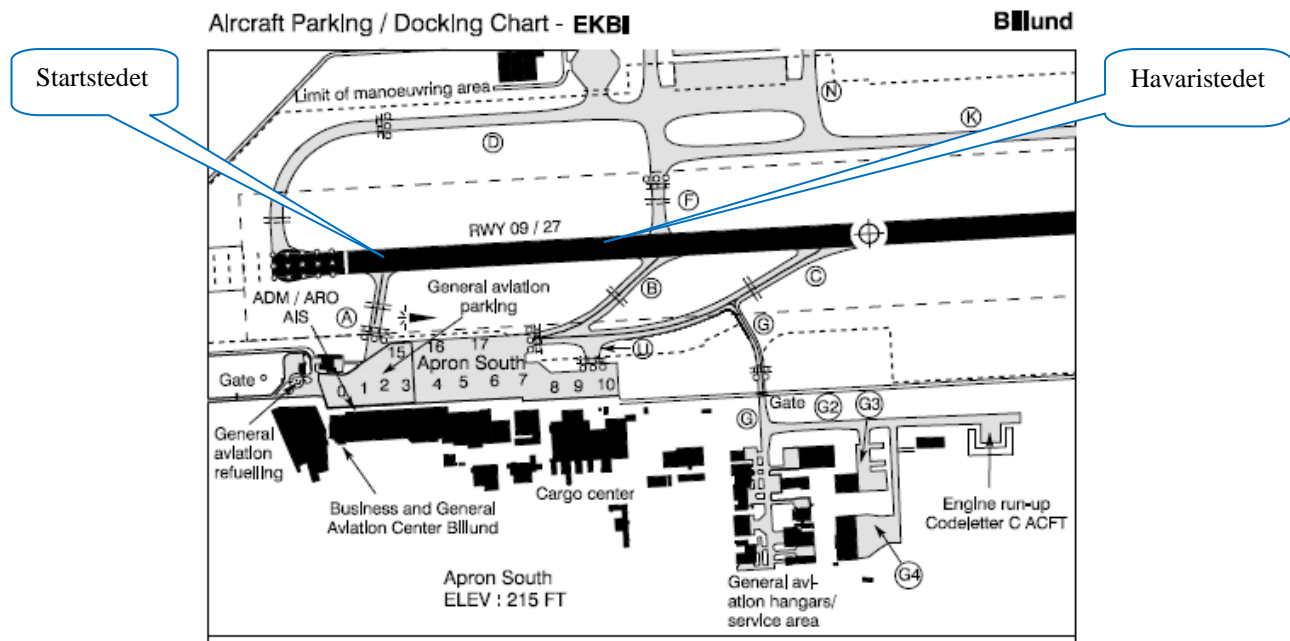
Billedet herunder viser Billund Lufthavns vestlige del, hvorfra piloten efter tankning taxiede ud via taxivej A til bane 09.

Piloten startede på bane 09 ud for taxivej A.

Flyet kom til standsning i græsset langs bane 09's nordlige del ca. 70 meter før taxivej F.

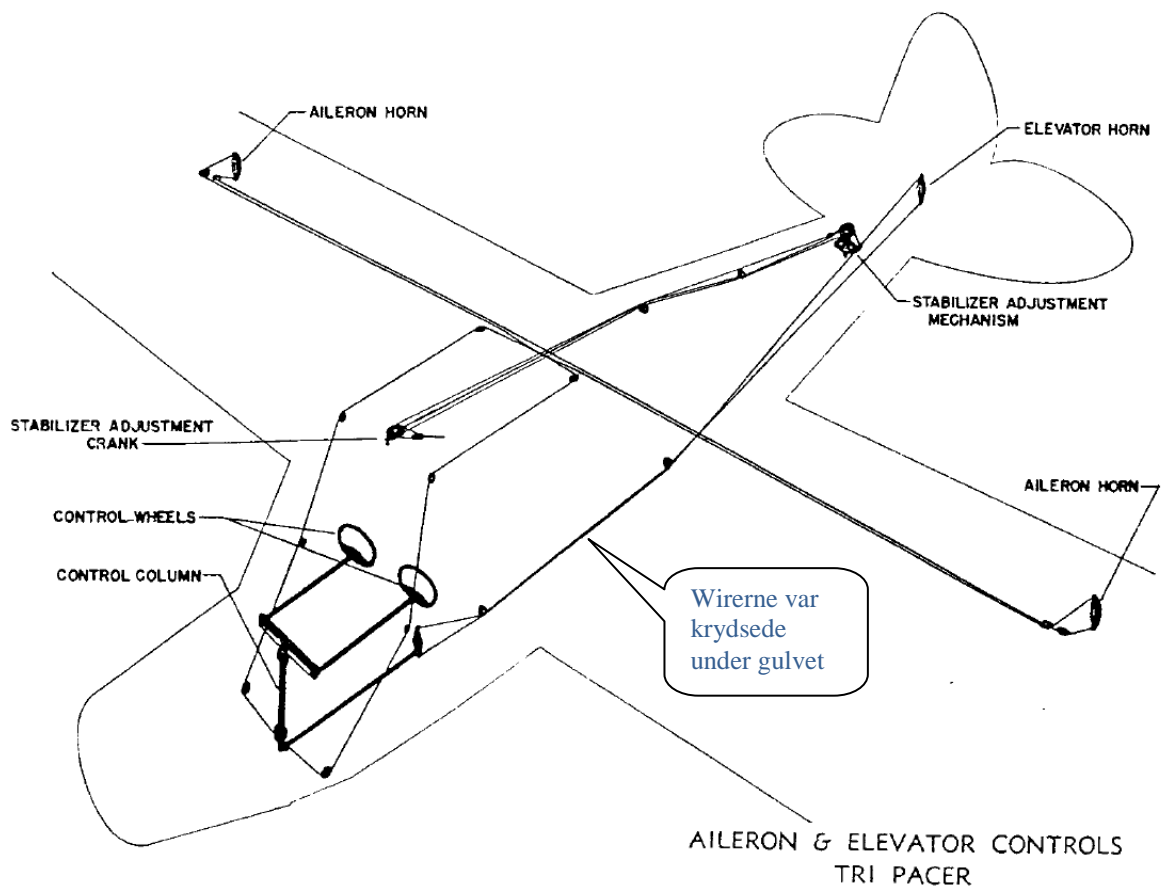
Umiddelbart efter havariet kunne Havarikommissionen fastslå, at højderorets styrewirer var krydsede, så højderoret virkede omvendt.

Når man førte rattet frem løftede højderoret op, og når man trak rattet tilbage bevægede roret sig ned.

Havarikommissionen kunne konstatere, at højderorets styrewirer var udskiftet i forbindelse med udført vedligeholdelsesarbejde, og at de ikke var forbundet korrekt.

Piloten/flymekanikeren stod uforstående over for det faktum, at han havde krydset wirene. Han forklarede, at han havde gjort meget ud af justeringen af højderorets udslag, som skulle justeres til 24° op og 12° ned. I forbindelse med justeringen havde han ikke bemærket, at han placerede rattet modsat af den roposition, han derefter gik ud til højderoret for at justere.

Særligt når der er tale om indgreb i styresystemer, er det for flyvesikkerhedens skyld nødvendigt med en gennemgribende efterfølgende kontrol af styresystemets funktion.

Når man skal udføre kontrol af eget arbejde, er det efter Havarikommisionens opfattelse ikke blot nødvendigt at forlade flyet for efterfølgende at vende tilbage og udføre sin kontrol.

Man skal mentalt indstille sig på, hvorledes og i hvilket omfang man vil gennemføre kontrolopgaven.

En mulighed er, at udarbejde en midlertidig checkliste til formålet. Listen skal sikre, at man får kontrolleret hele området, hvori man har gjort indgreb og sikre, at systemet er samlet og fungerer korrekt.

Trafikstyrelsen udfærdiger en procedure eller vejledning med reference til checklisterne anvendt ved besigtigelse af luftfartøjer. Proceduren skal sikre, at der udføres gennemgribende kontrol af styresystemer (flight controls) i de tilfælde, hvor indgreb i styresystemer har fundet sted, eller omfattende vedligeholdelsesarbejder har været udført.

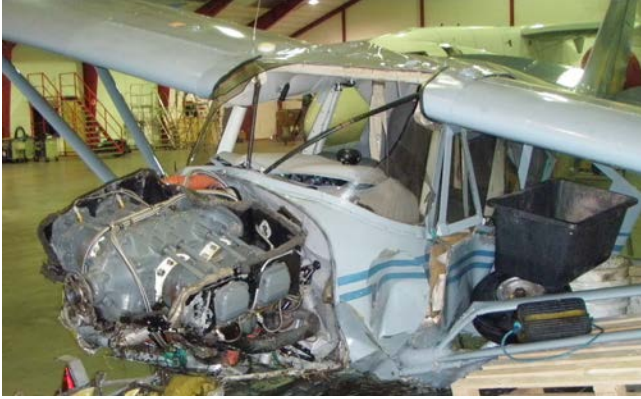
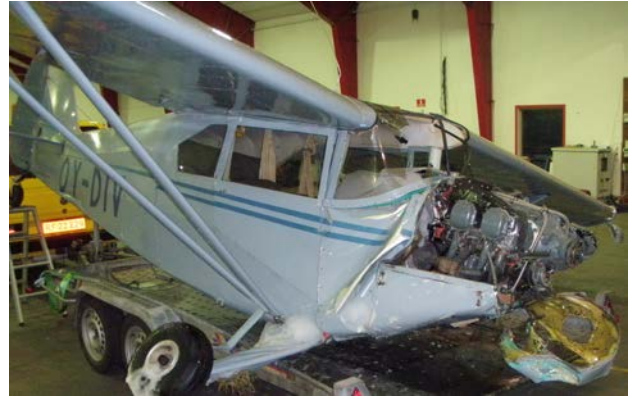
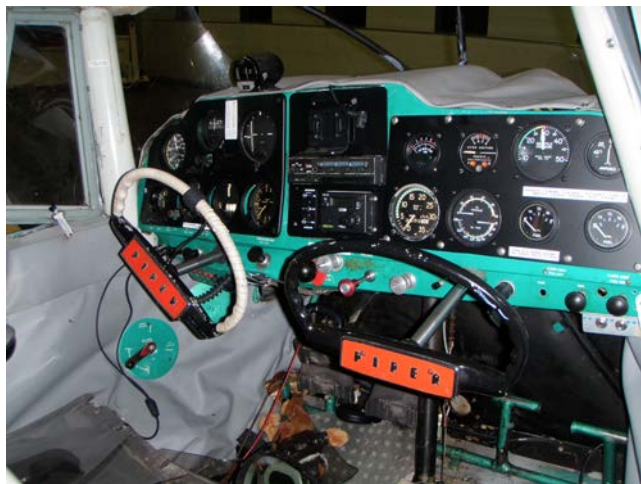
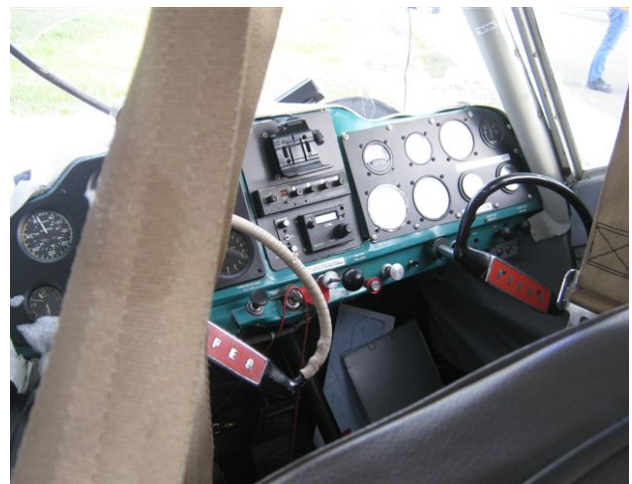
Flyets næseparti var kraftigt deformeret, men cockpit og kabine var ikke deformeret i nævneværdig grad. Piloten kom alvorligt til skade med ryggen som følge af havariet, og han var ikke i stand til at forlade flyet ved egen hjælp.

Flyets næseparti var i begge sider foldet sammen på en harmonika lignende måde, og undersiden af næsepartiet var presset op under motoren som følge af havariet.

Cockpittets instrumentpanel var ikke synligt beskadiget, men begge rat kunne kun bevæges ca. 5 cm frem og tilbage som følge af trykskaderne på næsepartiet og styregrejerne placeret under den forreste del af cockpitgulvet.

Flyets rørgitterkonstruktion omkring cockpit og kabine var ikke deformeret væsentligt. Pilotens sæde var kilet fast i den position han havde valgt, og pilotens plads i cockpittet var ikke blevet mindre som følge af skaderne frembragt under havariet.

Piloten havde fravalgt at anvende skulderseler under flyvningen, han begrundede dette med, at de som følge af monteringsstedet i loftet umiddelbart over cockpitsædets ryglæn, skar ham i halsen.

Han fik alvorlige skader på den underste halvdel af ansigtet og mistede bl.a. tænderne i overmundens som følge af at blive slynget frem mod instrumentpanelet da flyet ramte jorden.

Billederne herunder viser de omtalte skader på flyet.

Billedet nederst til højre viser bl.a. skulderselerne hængende ned fra loftet.

Havarikommisionen vurderer, at flyets rørgitter konstruktion og den harmonika lignende måde flyets næseparti blev foldet sammen på da flyet ramte jorden, gjorde havariet muligt at overleve.

Den manglende anvendelse af skulderseler anser Havarikommisionen som medvirkende årsag til, at piloten kom alvorligt til skade med ryggen og ansigtet.
