## REDEGØRELSE

HCLJ510-000696	<b>Hændelse</b>		
Luftfartøj:	Bombardier CL-600-2D24 (CRJ 900)	Registrering:	OY-KFF
Motorer:	2 General Electric CF34-8C5	Flyvning:	Ruteflyvning, IFR
Besætning:	4 – ingen tilskadekomne	Passagerer:	55 – ingen tilskadekomne
Sted:	Københavns Lufthavn Kastrup (EKCH) RWY 04R	Dato og tidspunkt:	09.10.2009 kl. 2103 UTC

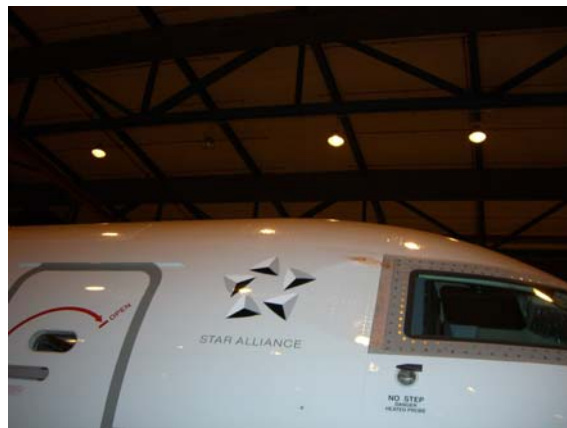
Billedet til højre viser blodspor fra en fugl ved det højre sidevindue.

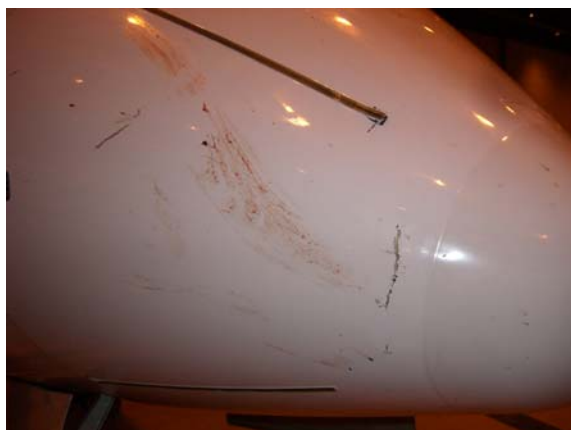
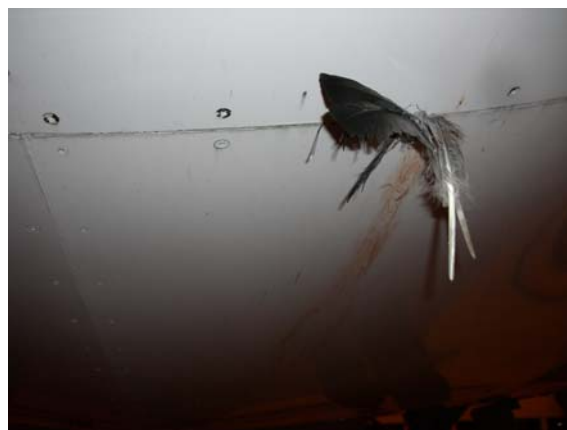
De to billeder herunder viser blodspor og fjer på luftfartøjets forreste højre

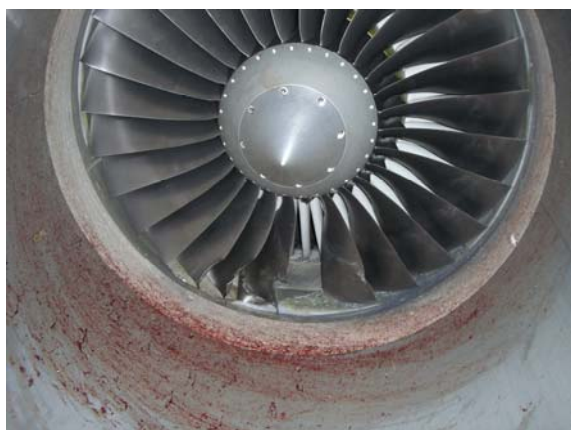
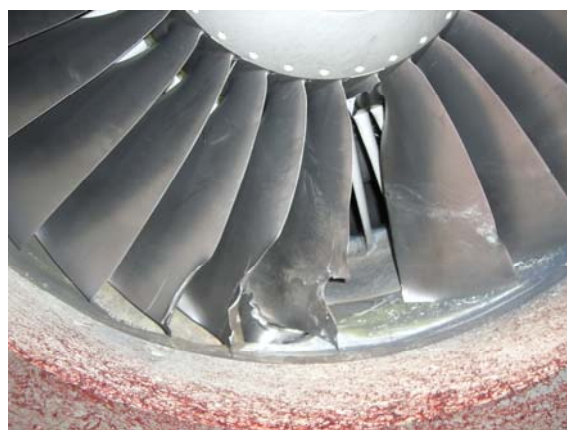
Højre motor blev væsentlig beskadiget som det kan ses på billederne herunder.

Luftfartøjets højre motor blev væsentlig beskadiget som følge af at være ramt af en eller flere fugle.

Skaderne på motorens roterende dele udløste kraftige vibrationer, hvilket stemmer med de vibrations indikeringer piloterne fik fra vibrationsindikatoren i cockpittet.

Højre motor viste tydelige skader på de forreste roterende dele, hvorimod venstre motor var ubeskadiget.

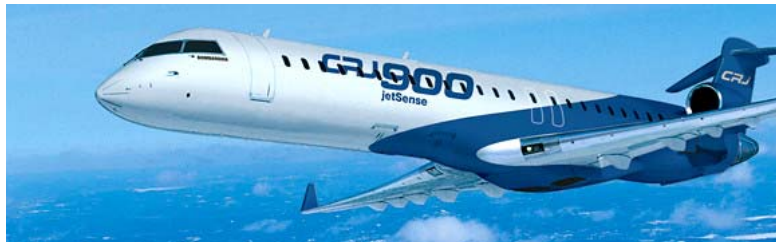
Som det kan ses på billedet under kapitel 1.3 Oplysninger om luftfartøjet, har flytypen CRJ 900 motorerne placeret på siden af den bagerste del af kroppen. Havarikommissionen kan ikke udelukke, at venstre motors placering ”i læ af kroppen” var årsag til, at denne ikke blev ramt af gæs.
