INFORME TÉCNICO A-016/2000

Accidente ocurrido el 16 de junio
de 2000 a la aeronave ROBIN
R-1180-TD, matrícula EC-GJH, en
La Rinconada de Canal Roya,
término municipal de Canfranc
(Huesca)

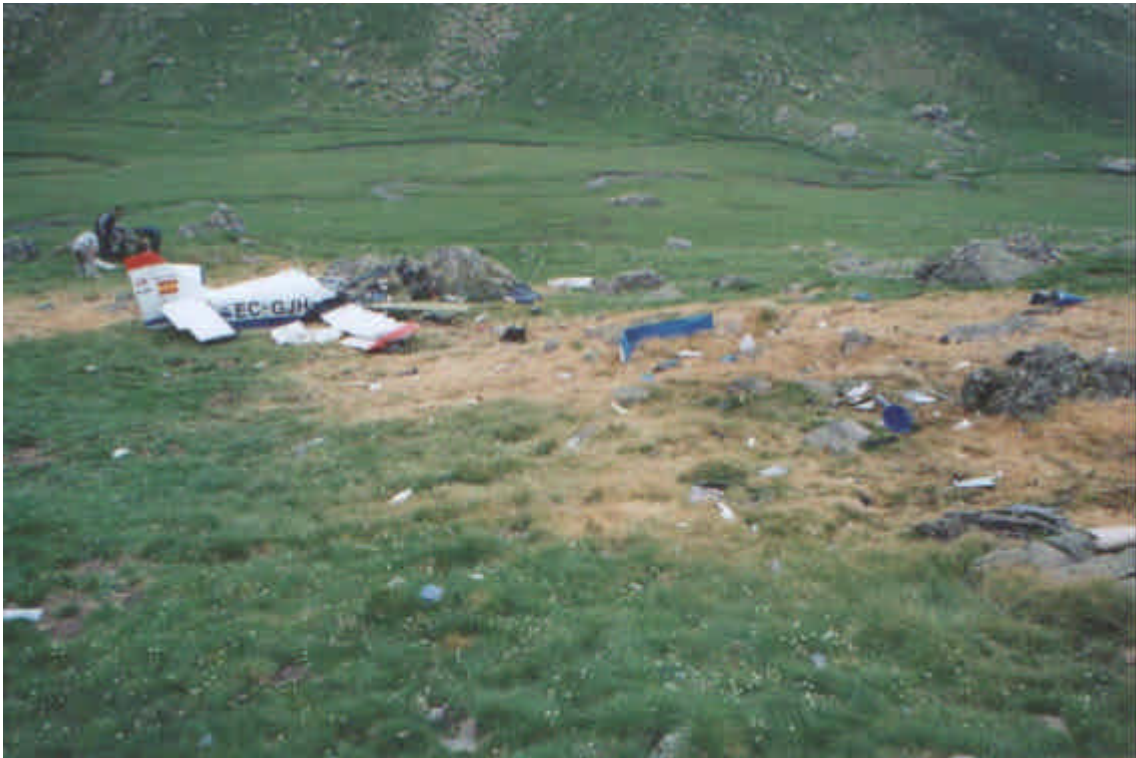
Vista lateral derecha

La aeronave impactó directamente con una roca de gran tamaño quedando completamente destruida. Gran parte del fuselaje así como las alas, semidesprendidas del mismo, permanecieron cercanos a la roca indicada. Hubo algunas partes destacables que saltaron a distancia de la roca (por ejemplo restos del motor y de un flap se encontraron a 30/40 metros) y el resto se encontraba esparcido sobre el terreno circundante. (Ver Anexo A)

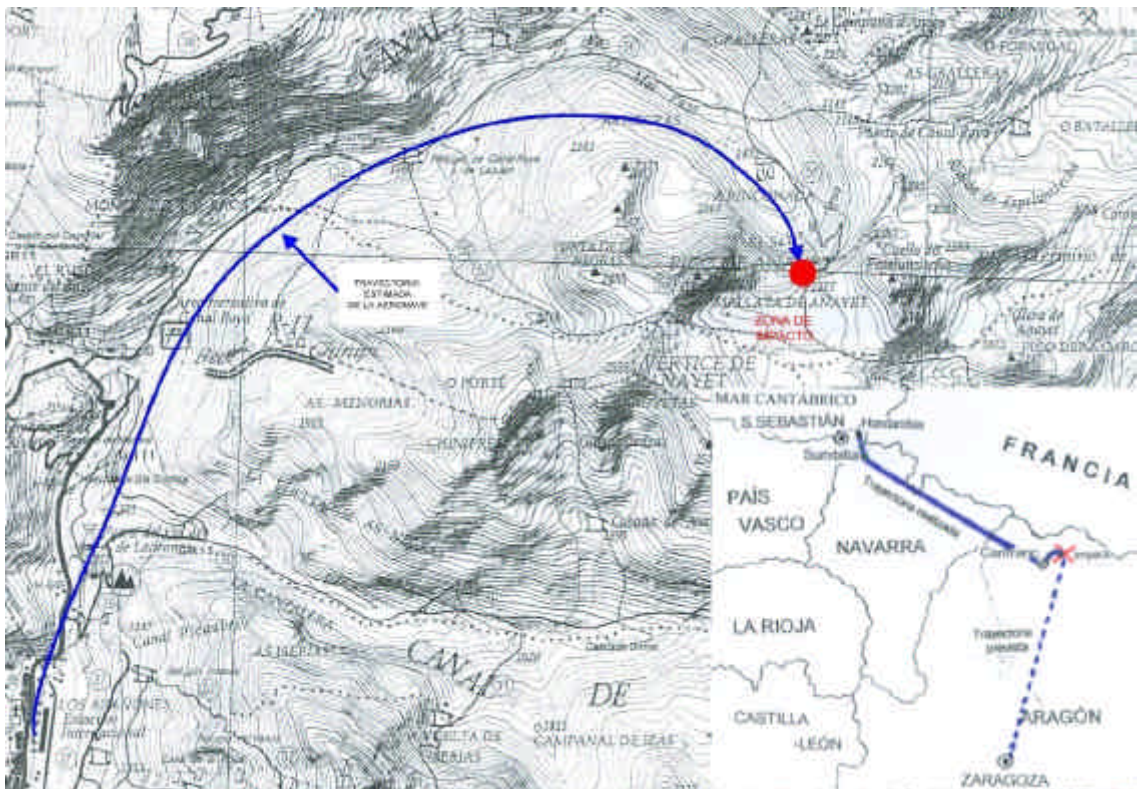
Trayectoria estimada de la aeronave

A partir de este momento sólo se conoce que parece que la aeronave voló sobre Canfranc y que, sobre las 12:30 horas UTC, fue avistada por los montañeros que declararon que los sobrevoló a baja altura hasta que la perdieron de vista dirigiéndose a Canal Roya y después, oyeron el ruido del accidente.

Según la información anterior, se puede realizar una estimación de la posible trayectoria de la aeronave. (Anexo B)
