## **INFORME TÉCNICO A-030/2000**

Accidente ocurrido  
el 4 de agosto de 2000  
a la aeronave  
SCHLEICHER ASW 22,  
matrícula GB-499,  
en Peñalara, T. M. de  
San Ildefonso (Segovia)

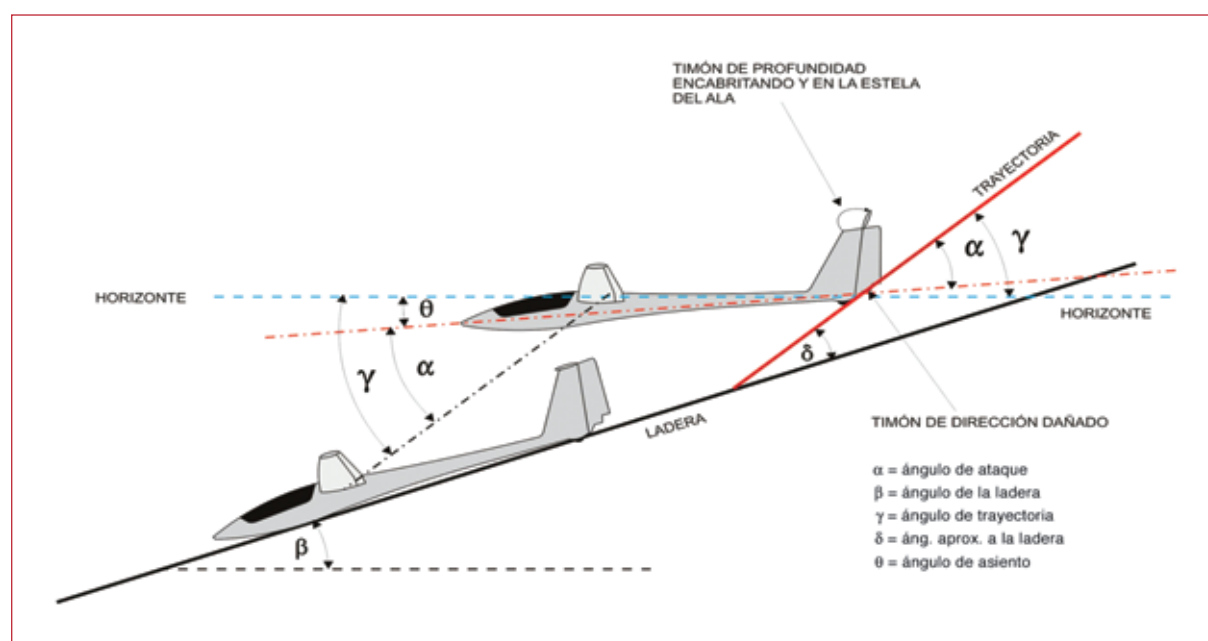
Figura 2. Esquema de la trayectoria final

El avión, así, tomó una trayectoria descendente con ángulo respecto de la horizontal superior al de la pendiente de la ladera. El ángulo de ataque del ala, estando la palanca del timón de profundidad completamente atrás, se mantendría estable y en un valor próximo al de la trayectoria, disminuido en el ángulo de asiento del avión respecto del plano horizontal (véase Figura 2). Se estima que la estela del ala incidiendo en la cola contribuiría a mantener el planeador en pérdida.

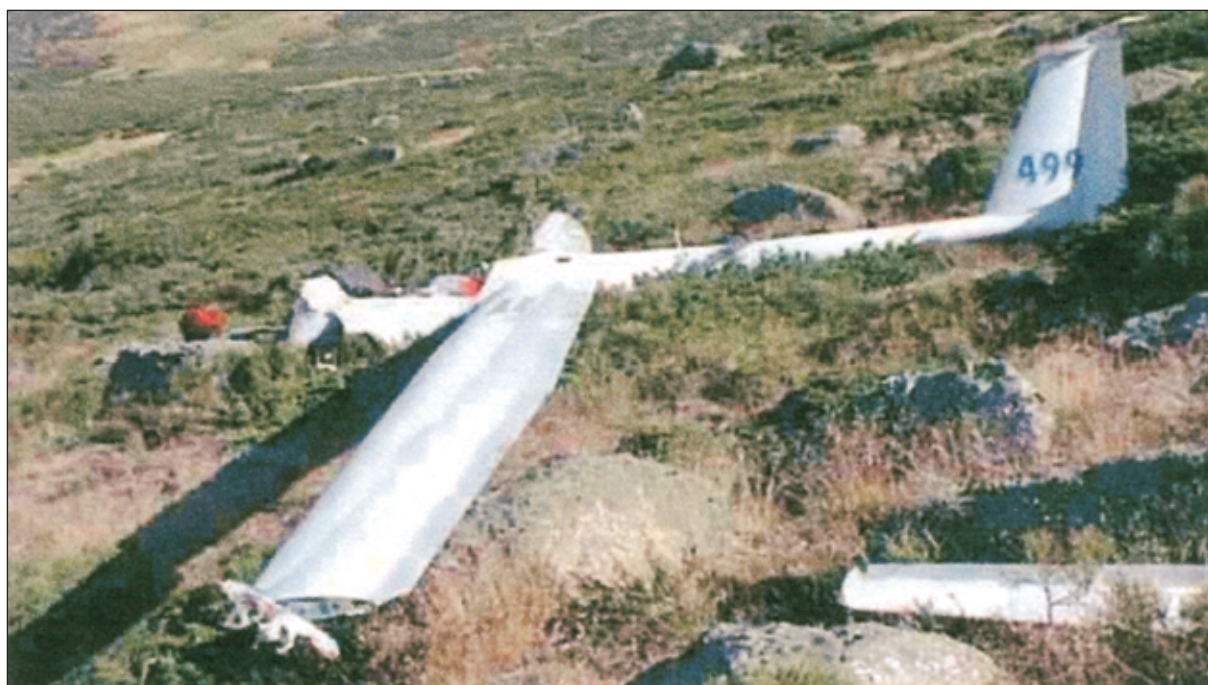
Las alas y el fuselaje central y posterior quedaron unidos y con daños de escasa importancia, salvo la punta del ala izquierda, que se separó por sus uniones de montaje, y reposó dos metros por detrás del resto del ala (véase Apéndice B, Foto 1).

La cola había sufrido un golpe en la esquina inferior del timón de dirección según un ángulo de unos 30° (véase Apéndice B, Foto 1). El estabilizador horizontal se descuadró inclinándose algo a la derecha.

En su vuelo descendente, el primer contacto con el suelo pudo tenerlo la cola. El roce del timón de dirección con alguna roca o con la maleza señalaría la dirección de la trayectoria en los daños que ostenta esa superficie de mando, quizá influido también por algún movimiento de cabeceo. El ángulo de corte indicaría aproximadamente el ángulo de ataque del avión.

Foto 1. *Posición final de la aeronave*

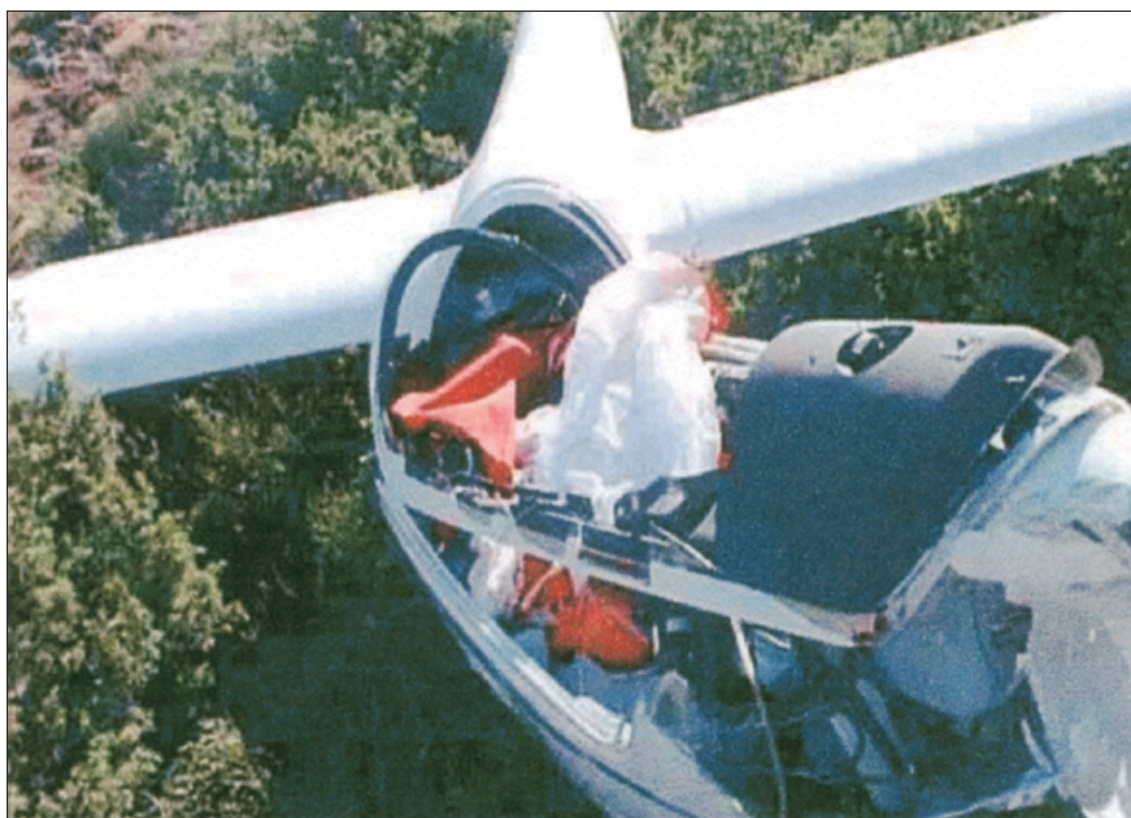
El fuselaje anterior, que comprende la cabina, estaba partido y desplazado a su izquierda (véase Apéndice B, Foto 2), con la quilla reventada. El panel de instrumentos aparecía desplazado y estaba completo, aunque el logger se había separado de sus anclajes. La proa, tocando una roca granítica de un metro de altura, se había partido y separado como una ojiva de medio metro de longitud.

El impacto principal lo hizo violentamente con la parte inferior del fuselaje delantero. La quilla del fuselaje colapsó y el piloto recibió el impulso directamente en su cadera; el tren de aterrizaje, no desplegado, no atenuó el golpe.

Foto 2. *Restos de la cabina de pilotaje*

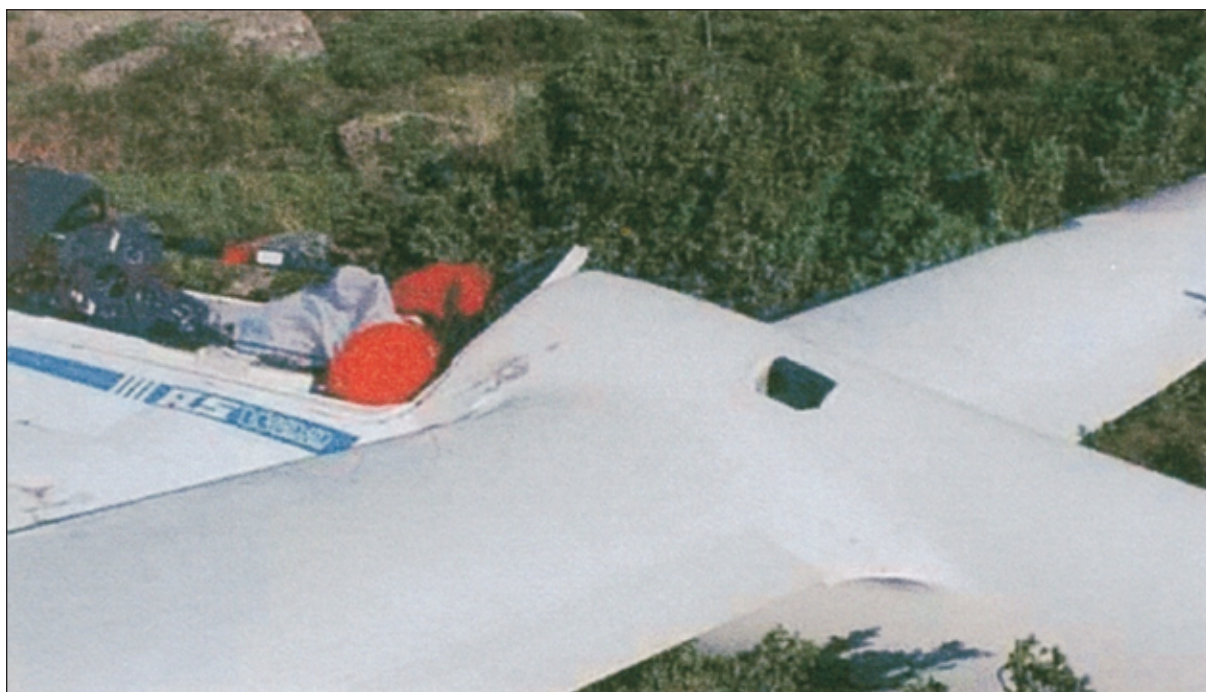
La rueda principal del tren de aterrizaje estaba retraída, así como los frenos aerodinámicos. Los flaps estaban en posición de ligeramente negativos (véase Apéndice B, Foto 3) y no había agua de lastre en las alas.

Foto 3. Zona unión ala-fuselaje. Posición de flaps
