**RESUMEN DE DATOS**
**LOCALIZACIÓN**

| Lugar | <b>Aeropuerto de Fuerteventura (Las Palmas)</b> |

| Matrícula | <b>D-AHLJ</b> |
| Tipo y modelo | <b>BOEING 737-400</b> |

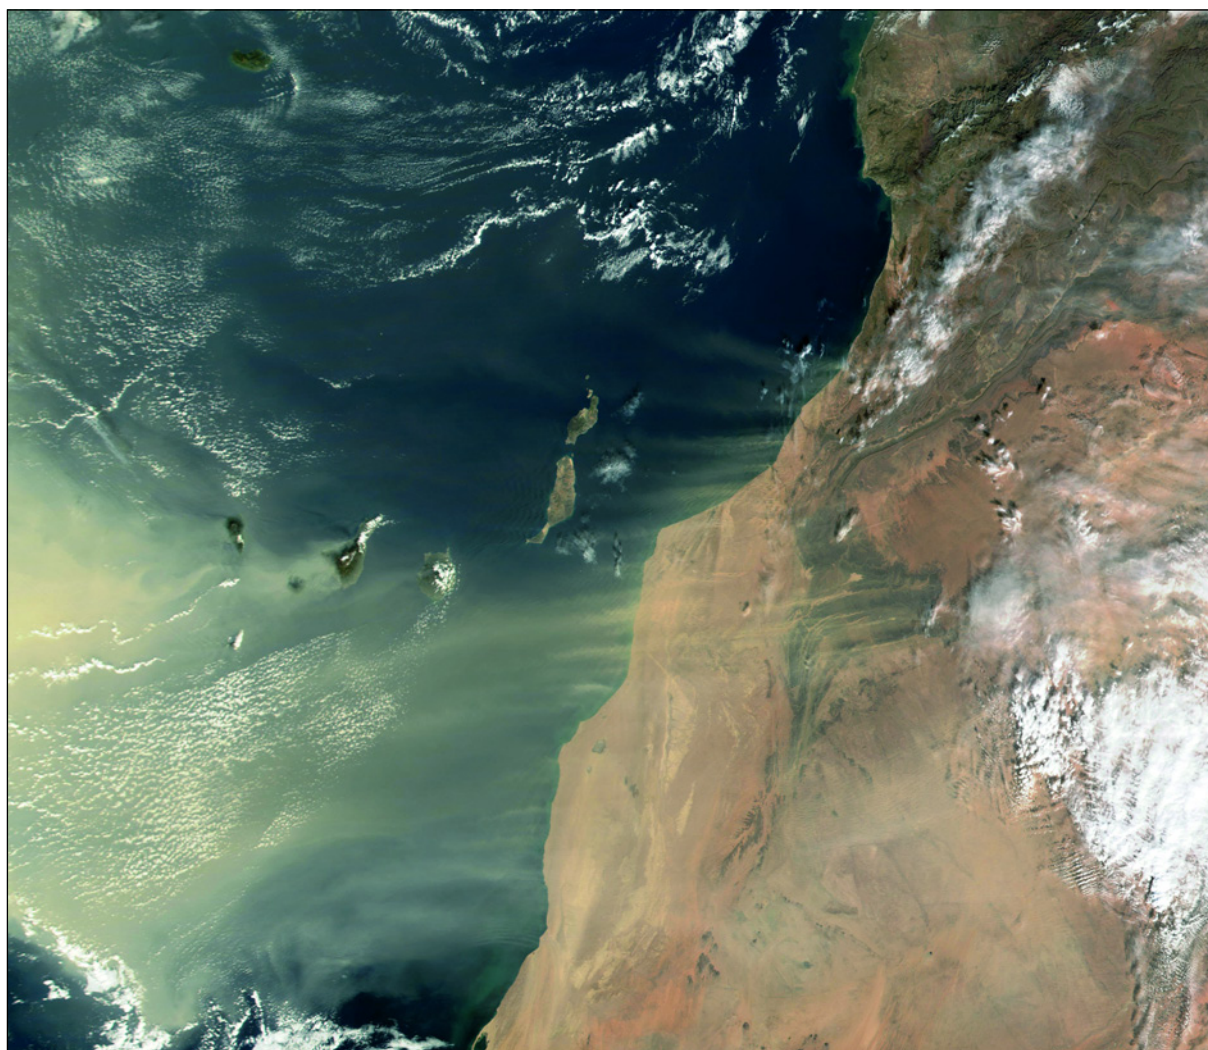
La imagen en color verdadero fue tomada por el Spectroradiometer (MODIS), a bordo del satélite Terra de la NASA, el 7 de enero de 2002.

«Una espeso manto de arena y polvo sopló desde el desierto del Sahara sobre el océano Atlántico ayer (6 de enero, 2002), englobando las Islas Canarias, en lo que ha sido una de las peores tempestades de arena que se recuerda».

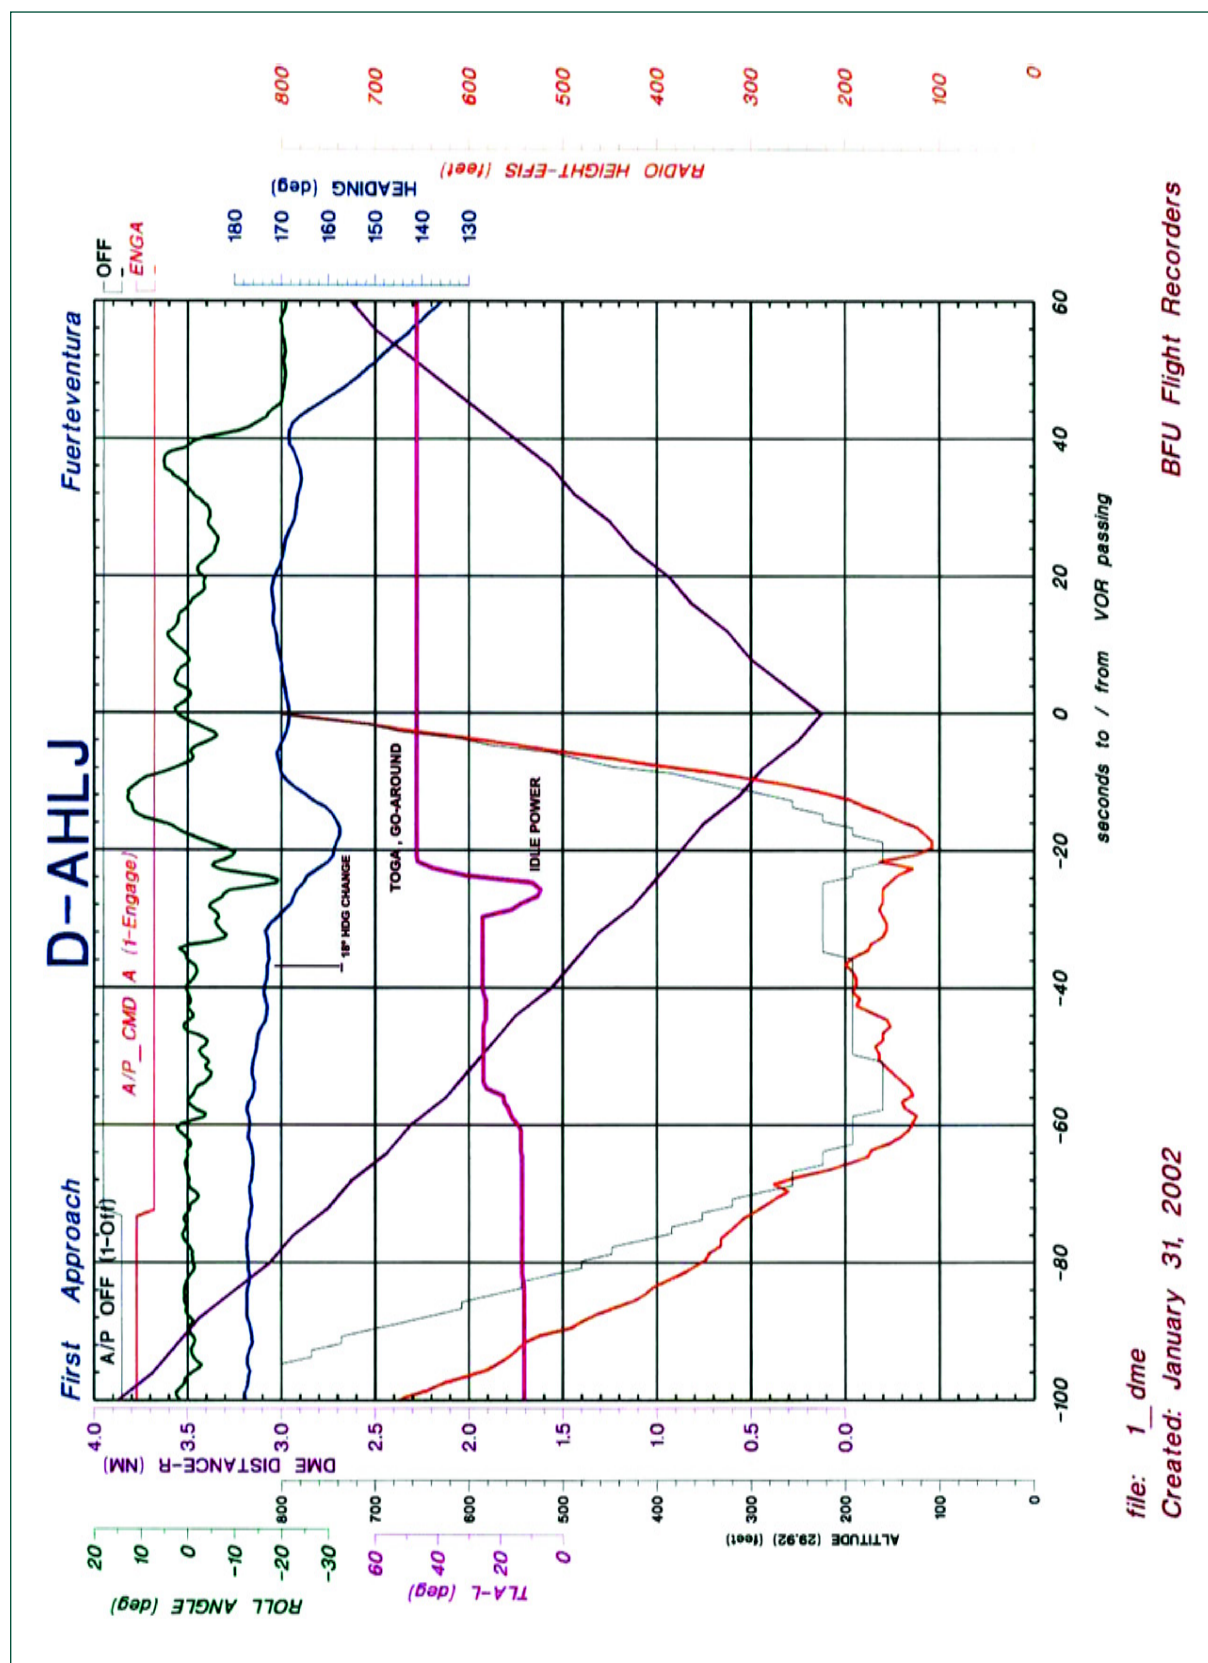
Anexo B-1. Paso por el VOR-DME. ALT, RA, Power, Heading and Roll angle

En el gráfico Anexo B-1 se observa un cambio de rumbo de unos 18°, 10 segundos antes de frustrar, con alabeo de 20° a la izquierda, seguido de 12° a la derecha. Se observa el descenso de radioaltura hasta los 105 ft y el aumento de potencia en la frustrada. En el gráfico Anexo B-2 se aprecia el instante del «go-around» cuando se suben los flaps. Asimismo se observa el instante de la toma de tierra en horario UTC.

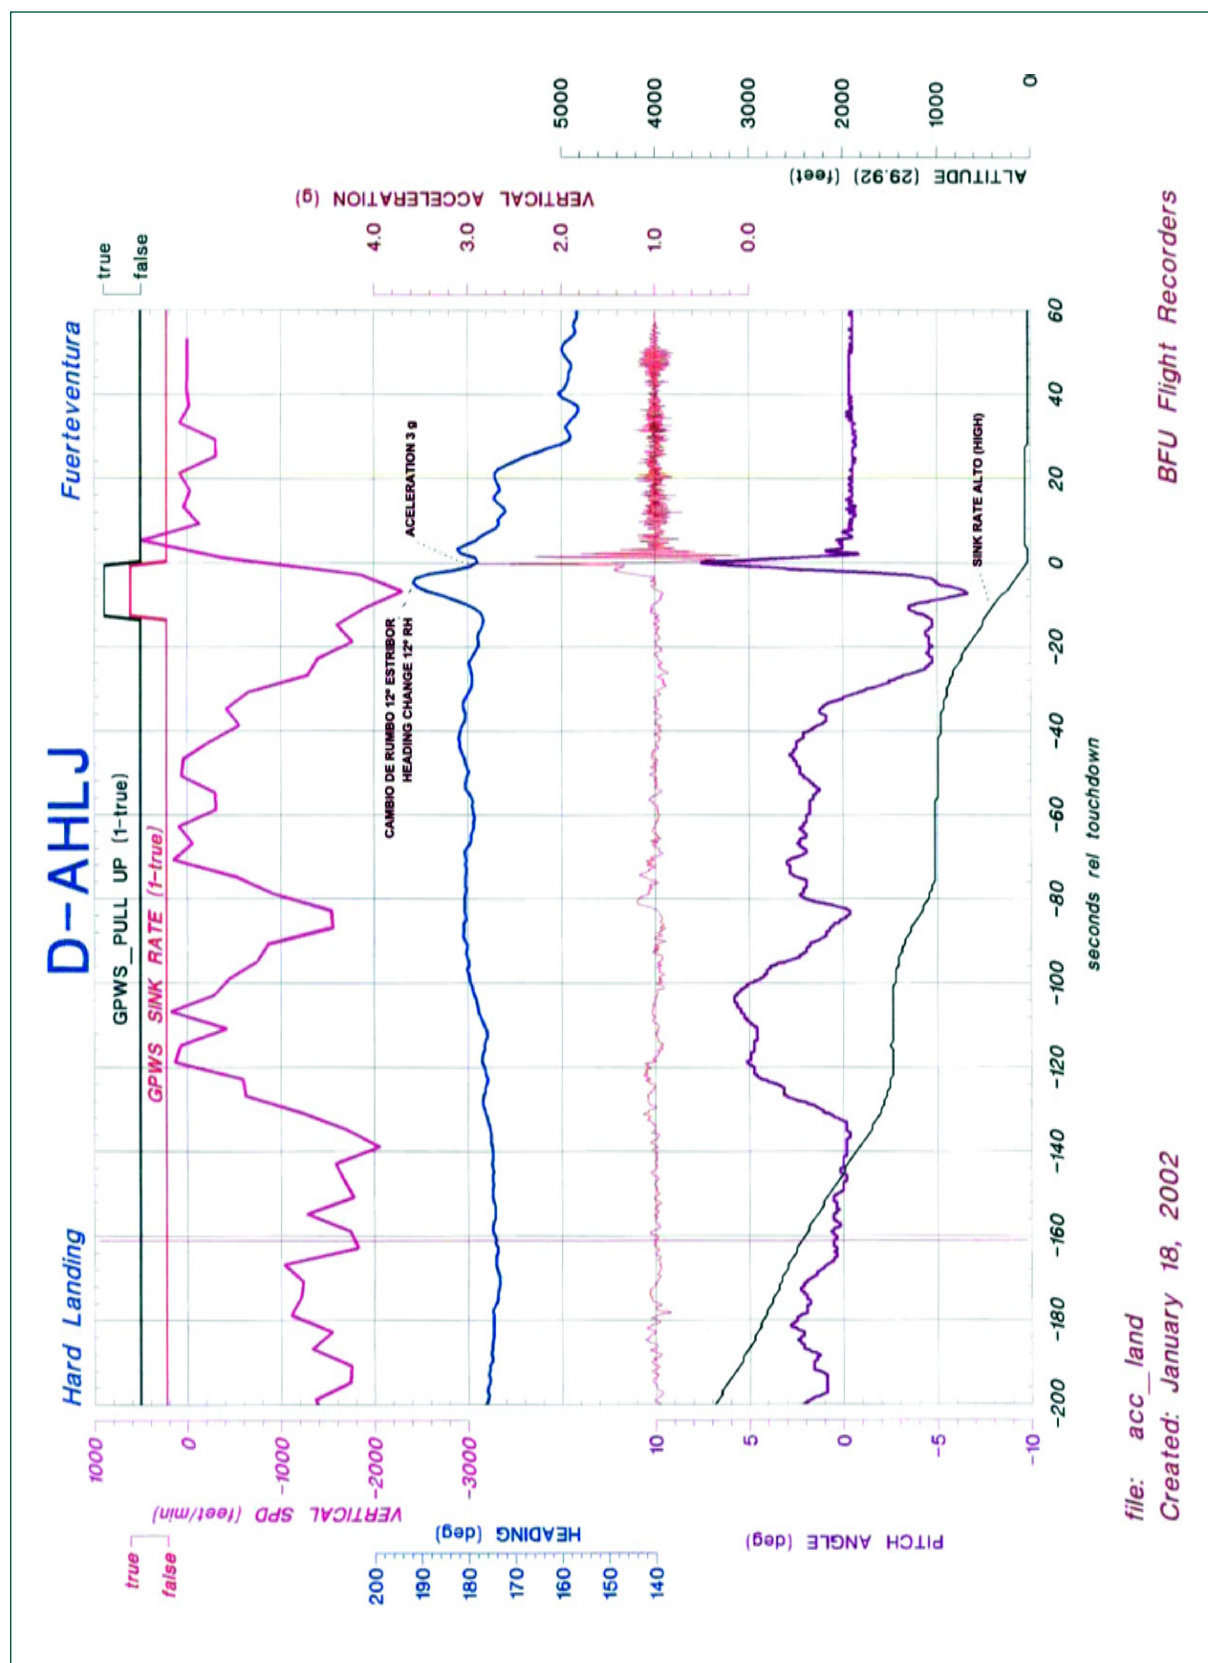
Anexo B-3. Segunda aproximación y aterrizaje

En el gráfico Anexo B-3 se distingue claramente el instante de la toma de tierra en la que se alcanzó aceleración de 3 g. En los últimos 30 segundos de la senda de planeo se superaron los 1.000 ft/min de ROD, alcanzándose velocidades de descenso hasta de 2.200 ft/min.

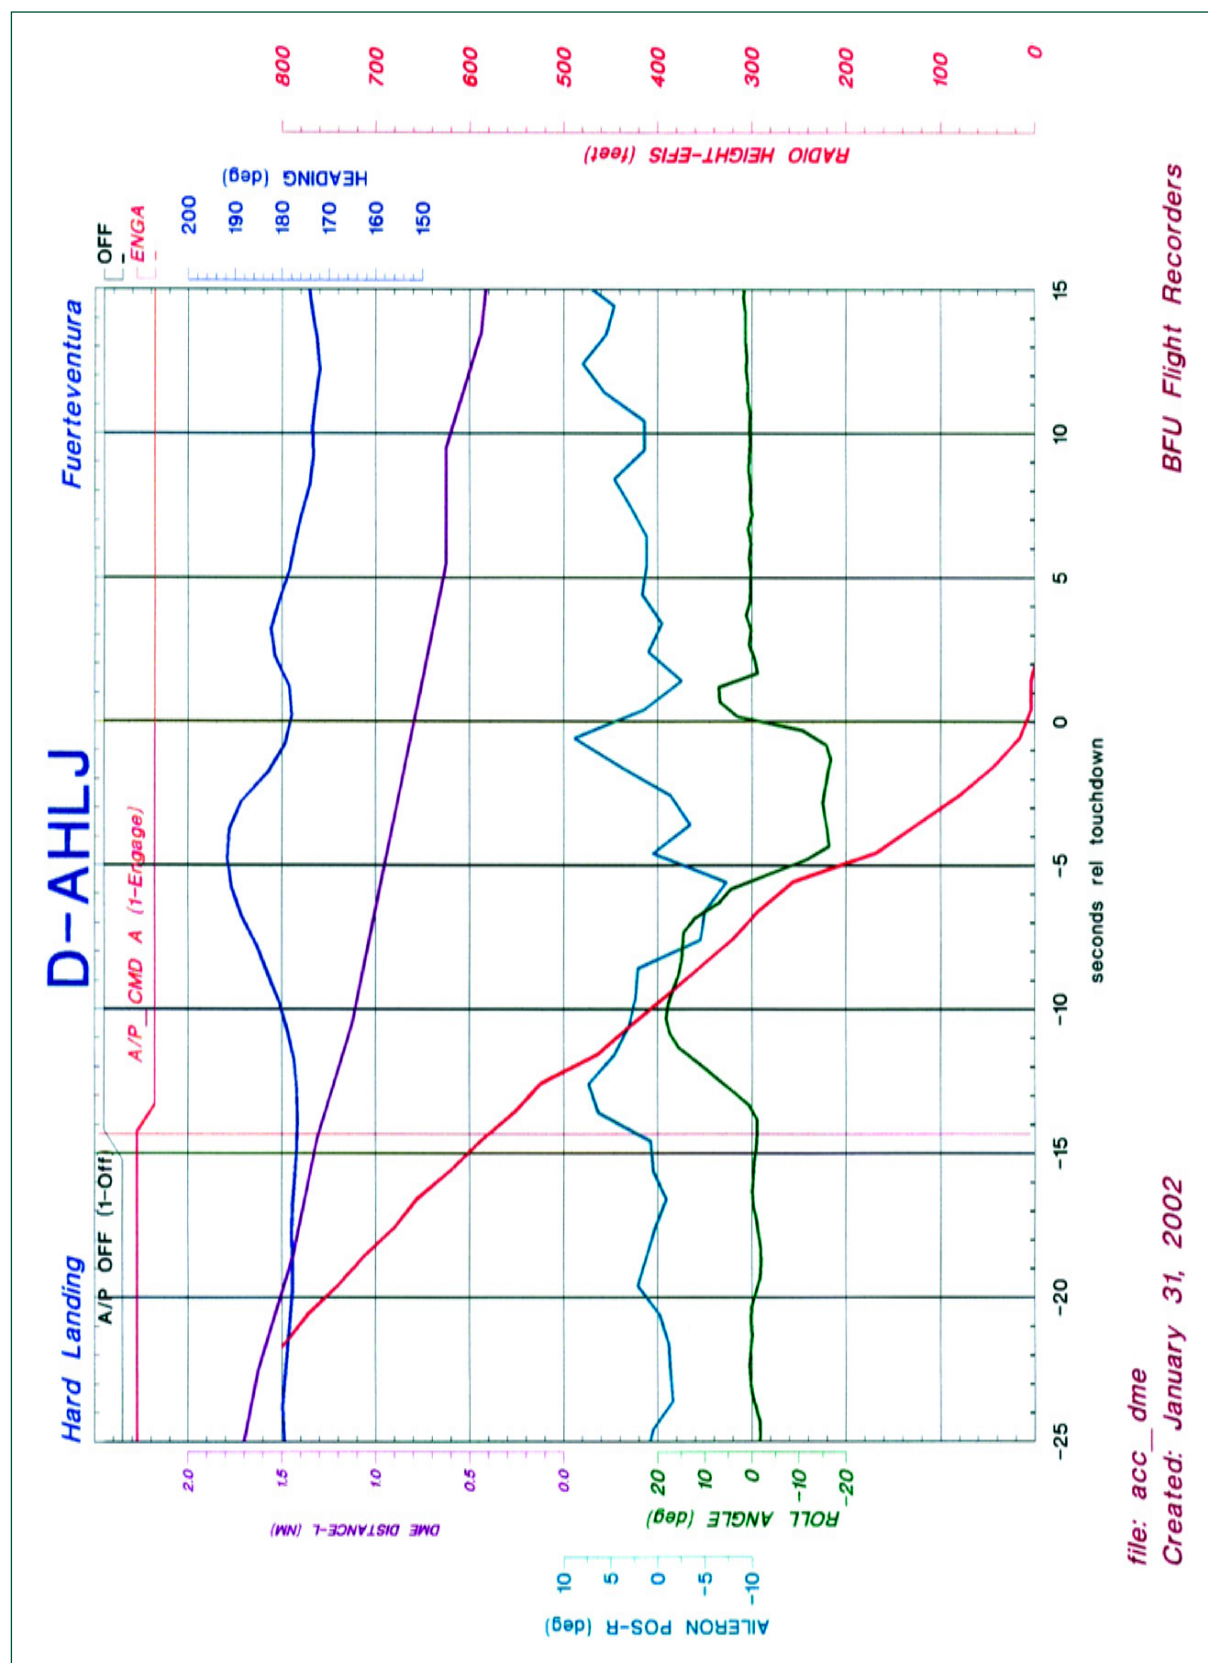
Anexo B-4. Últimos segundos antes de la toma de tierra

En el gráfico Anexo B-4 se comprueba un cambio de rumbo de unos 12° a la derecha a 200 ft de radioaltura, cinco segundos antes de la toma, así como el brusco mando de alerón y el alabeo del avión en los segundos previos a la toma de tierra.

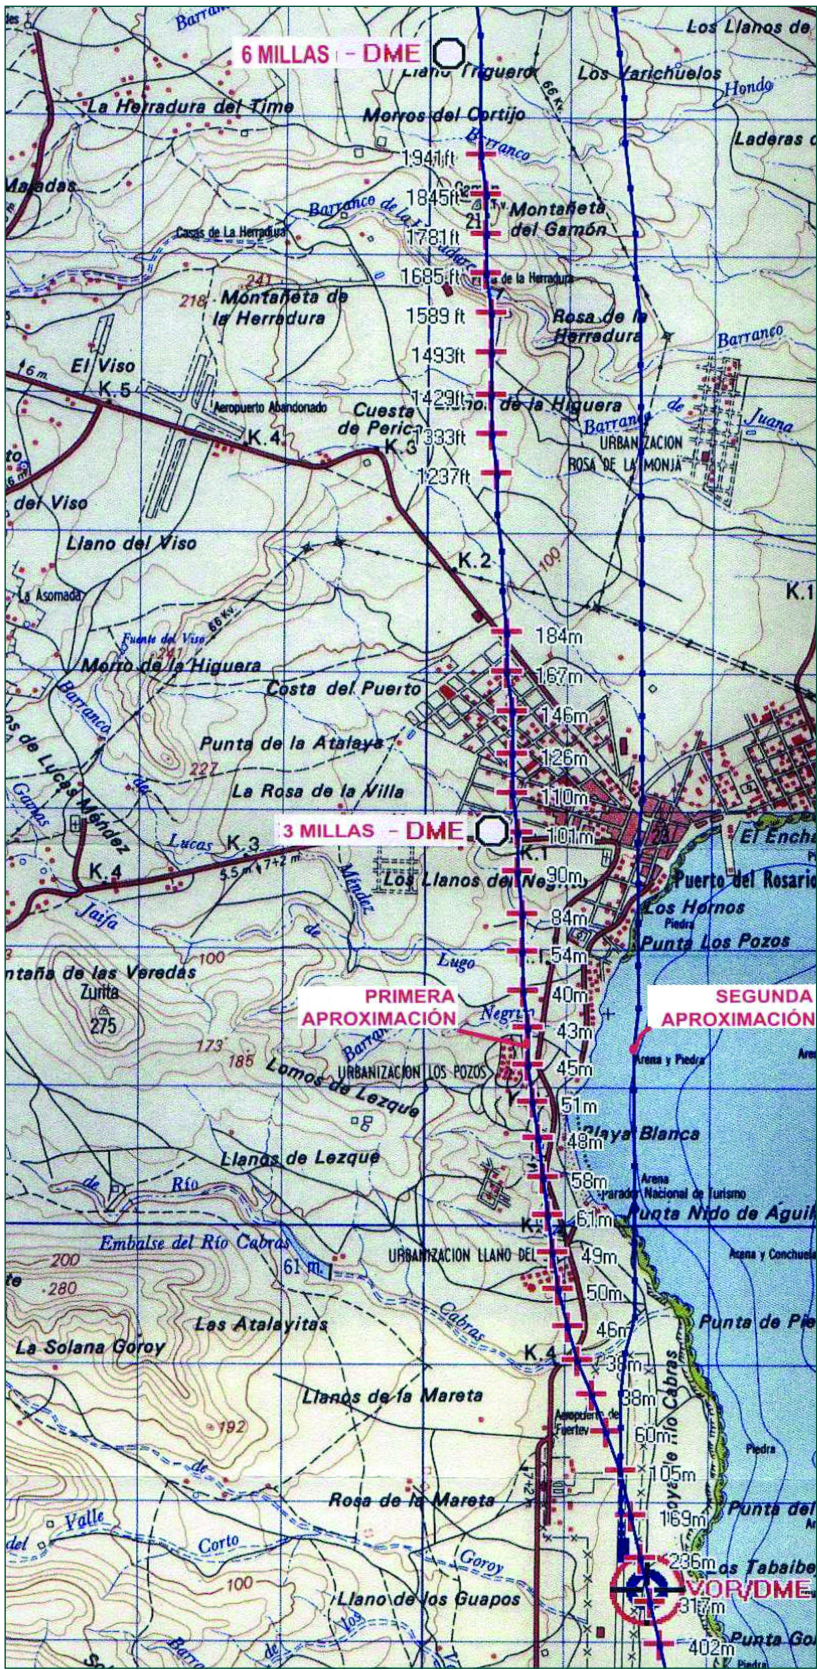
En el Anexo C-1 se muestra una reconstrucción de la trayectoria de la aeronave en las dos aproximaciones realizada por la BFU a partir de los datos del FDR.

Puesto que el piloto a los mandos condujo la aproximación en el radial equivocado 188° —el radial 184° hubiera sido el correcto— la aproximación se realizaba paralelamente y desviada a la izquierda de la prolongación de pista. Una vez que el umbral apareció a la vista la aeronave tuvo que ser dirigida, primero a la derecha y luego a la izquierda, hacia la pista. Esto ocasionó un alto régimen de alabeo (18°/s) en la toma que, junto al elevado régimen de descenso, produjeron los daños del avión en el aterrizaje.
