**RESUMEN DE DATOS**
**LOCALIZACIÓN**

| Lugar | <b>Casas de Ves (Albacete)</b> |

| Matrícula | <b>EC-EIN</b> |
| Tipo y modelo | <b>AIR TRACTOR AT-502</b> |

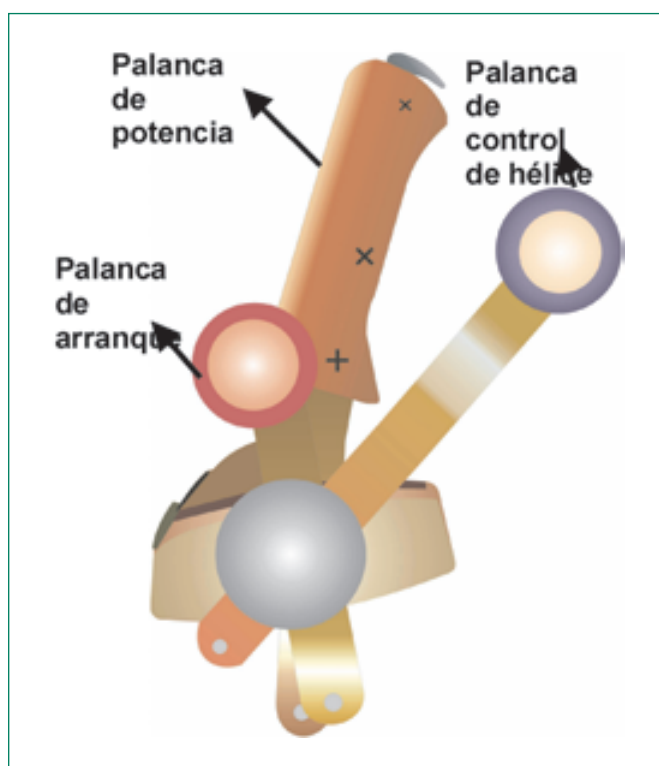
Figura 3. Descripción de los controles del motor

La palanca de arranque tiene una pestaña que evita que se mueva inadvertidamente por debajo de la posición de RUN, posición intermedia, y corte el combustible en vuelo. Para salvar esta pestaña hay que accionar un dispositivo que se encuentra en la parte posterior de la palanca. Durante el vuelo esta palanca debe estar siempre en la posición de «Fligh Idle» por si fuera necesario una aceleración rápida del motor si se debe realizar un motor y al aire («go-around»). Hay que señalar que sólo cuando esta palanca está en su posición más retrasada es cuando se produce un corte de combustible.

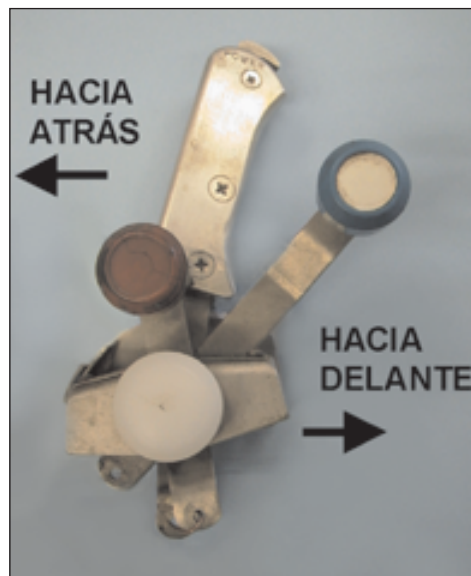
Figura 4. Posición para el arranque

Cuando la palanca de arranque está en la posición de RUN, la pestaña para evitar que un movimiento de la misma hacia atrás corte el combustible no se ha superado y por lo tanto no es efectiva.

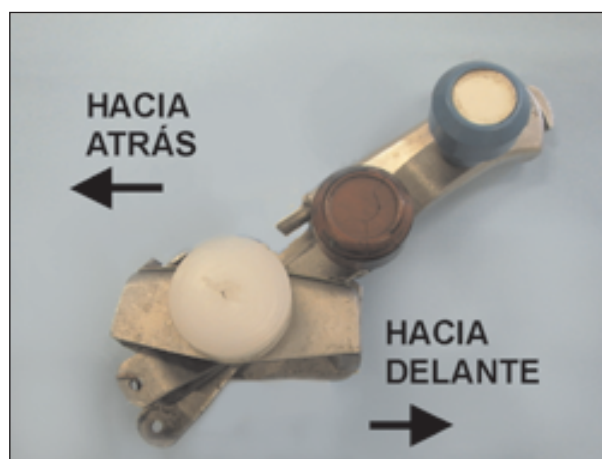
Para el despegue la palanca de control de hélice debe estar en la posición de vuelo, adelantada hasta el máximo, la palanca de arranque en Flight Idle, adelantada al máximo y la de potencia se debe adelantar asegurando que no se superan los límites de torque y temperatura.

Figura 5. Posición para el despegue
