**RESUMEN DE DATOS**
**LOCALIZACIÓN**

| Lugar | <b>Montejo de Tiermes (Soria)</b> |

| Matrícula | <b>EC-DPH</b> |
| Tipo y modelo | <b>GROB G 103 A TWIN II ACRO</b> |

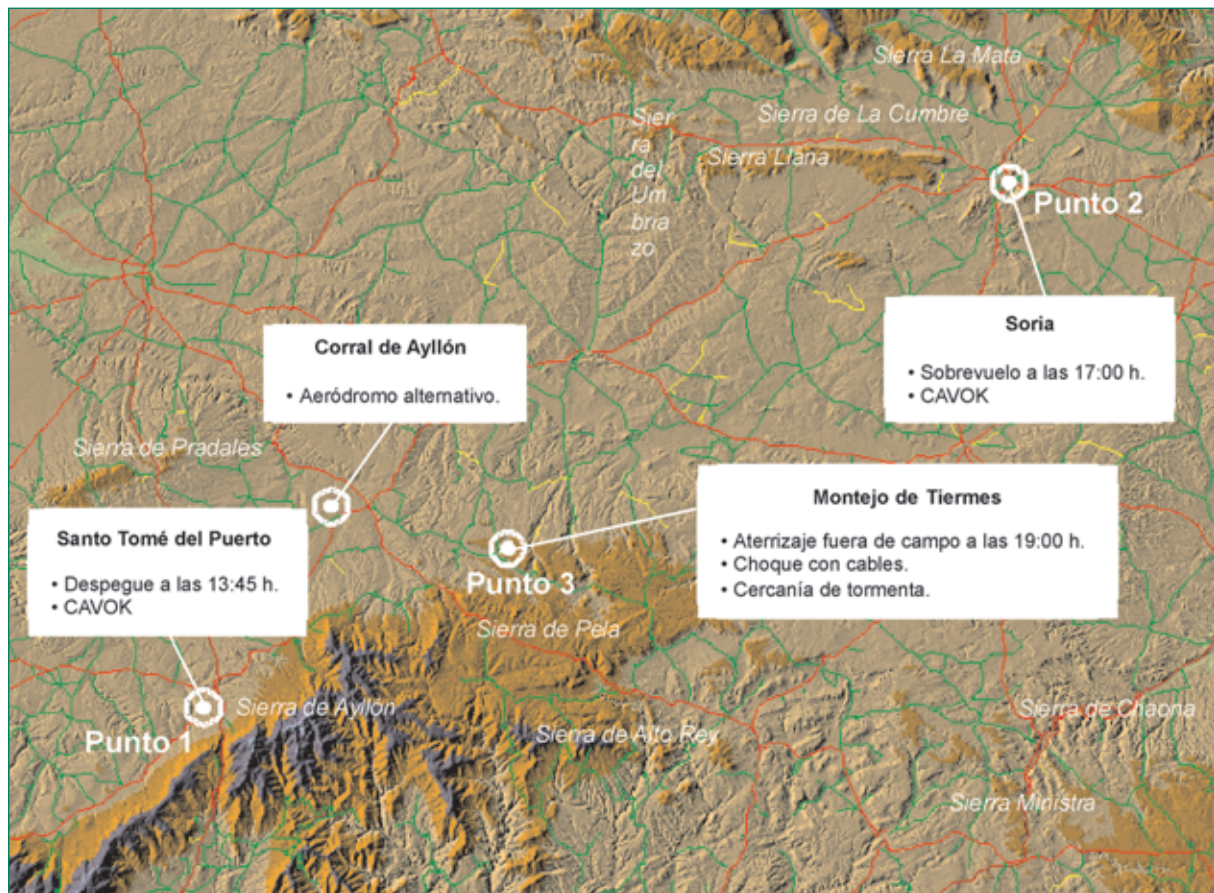
A unos 40 km del aeródromo de destino, debido a la pérdida de altura que sufrían y a la presencia de una tormenta, decidieron realizar una toma fuera de campo en un lugar denominado Prado Cerrado a unos 500 metros al sur del pueblo de Montejo de Tiermes en la provincia de Soria.

Alrededor de las 19:00 hora local, realizando la maniobra de aproximación, impactaron con un cable de línea eléctrica lo que produjo daños importantes en la aeronave, en la línea y heridas al instructor.

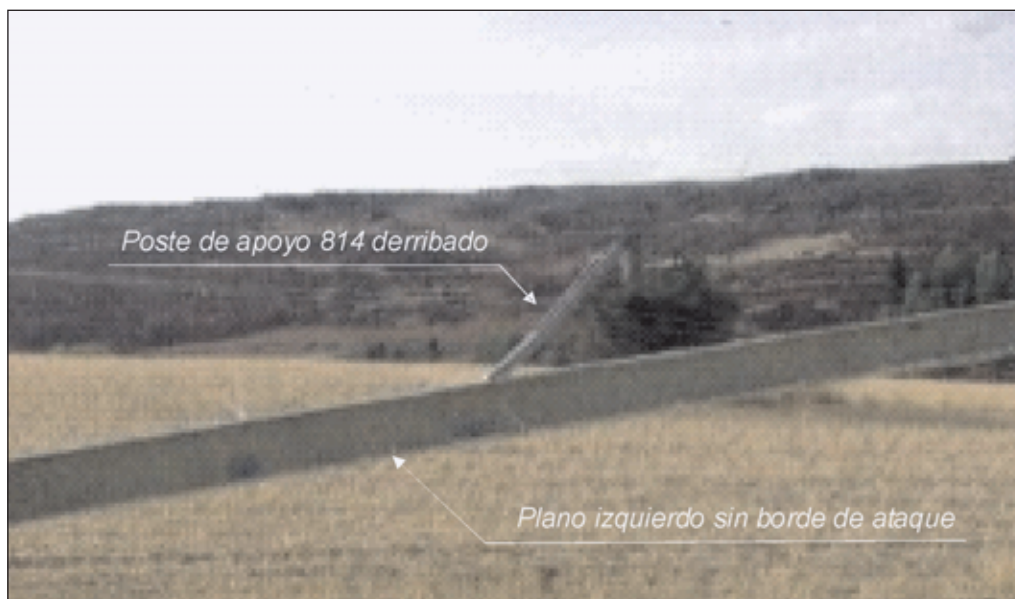
- 700 metros de tendido de cable de la línea de alta tensión de Soto de San Esteban.
- 12 aisladores de la línea.
- 5 crucetas de la línea.
- Poste de apoyo 814 que quedó derribado.

Como consecuencia de estos desperfectos las poblaciones de Montejo de Tiermes, Torresusos, Carrascosa de Arriba, Valderromán, Caracena y la zona del museo de Tiermes quedaron sin luz.
