## **Informe técnico A-004/2011**

Accidente ocurrido el día  
24 de febrero de 2011,  
a la aeronave PZL W-3AS,  
matrícula SP-SYA, operada  
por LPU «Heliseco», Sp. z o.o.,  
en Dos Aguas – Parque Nacional  
de La Caldera de Taburiente.  
Isla de La Palma (Santa Cruz  
de Tenerife)

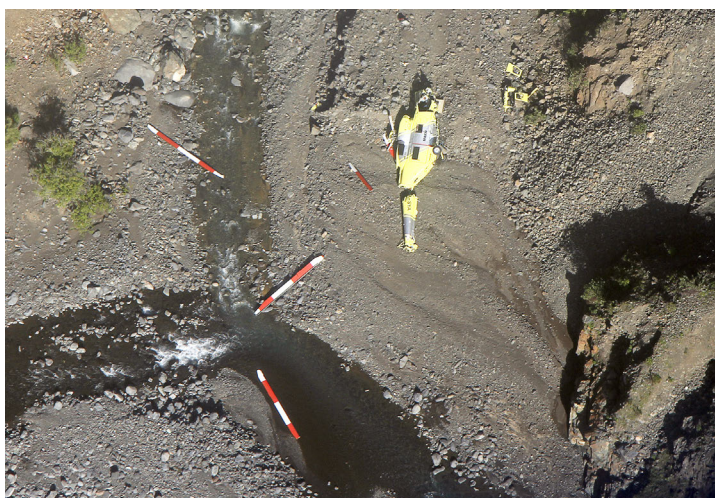
Figura 6. Vista aérea de los restos del helicóptero

Posiblemente por estos motivos, en este accidente no se apreciaron en el terreno marcas claras del impacto de la aeronave. Solamente se observó un impacto en la ladera junto a la que quedaron los restos principales, que produjo la rotura de un arbusto que había en esa zona, así como el deslizamiento de tierra y piedras que quedaron depositados en el fondo del valle.

La parte delantera e inferior de la cabina apoyaba sobre el nivel superior del montículo y presentaba grandes daños con múltiples roturas por impacto. La pata de morro del tren de aterrizaje se había plegado hacia atrás y hacia la izquierda hasta apoyar contra la parte inferior del fuselaje. Dicha pata no presentaba impactos en las ruedas.

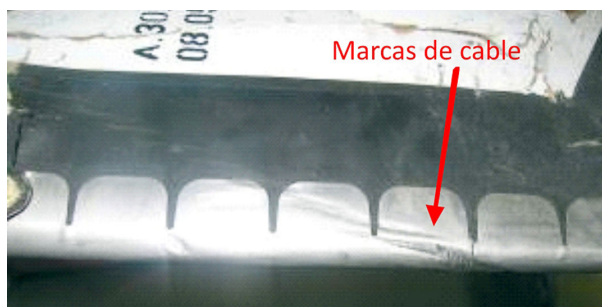
En los bordes de ataque de las palas del rotor de cola se encontraron marcas claras dejadas por el impacto con un cable.

Figura 7. Marcas de cable en borde de ataque de pala de rotor de cola

Una vez que se produjo la rotura del cable, la tensión a la que estaba sometido produjo el retorno de su extremo inferior (efecto látigo), que ascendió hasta alcanzar el rotor de cola e impactar contra sus palas. Esto produjo la rotura y pérdida paulatina de tramos de las palas y el comienzo del enrollamiento del cable alrededor del rotor.

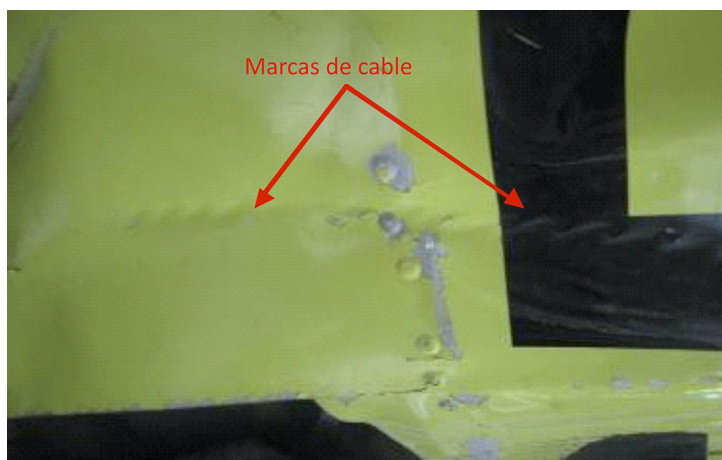
Se observó que la barra que une el gancho baricéntrico con el trapecio se encontraba doblada como consecuencia de haber apoyado fuertemente contra el propio trapecio. La posición del gancho que pudo producir este daño sería consistente con un tirón de la eslinga desde la parte de atrás del helicóptero. Asimismo, se comprobó que en esa posición la parte inferior del gancho interferiría con la barra del trapecio que se rompió y que no fue recuperada entre los restos. Al examinar esa zona del gancho se observó que la pintura había sido arrancada y el metal presentaba marcas fuertes de roce.

Figura 8. Marcas de cable en zona inferior trasera del fuselaje

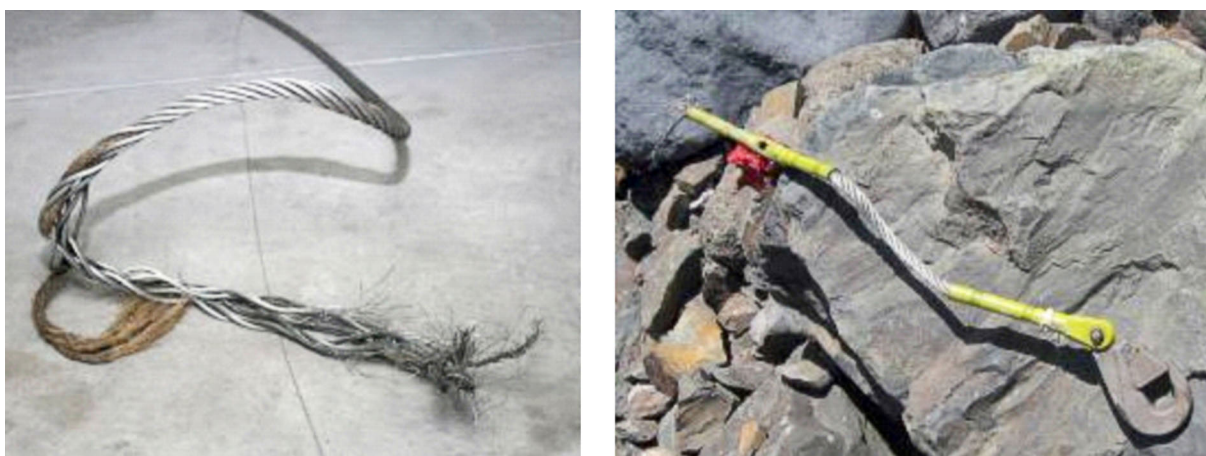
En la inspección visual se observa que las secciones de rotura de los cordones no se encuentran a la misma altura.

**Figura 9.** Fotografías de la zona de rotura del cable. Parte superior a la izquierda e inferior a la derecha

A nivel macrofractográfico se observó que las superficies de rotura de los alambres eran predominantemente del tipo copa y cono, apreciándose la existencia de un pequeño porcentaje de roturas en bisel.

Las características anteriores serían indicativas de un mecanismo de rotura por carga de tracción.

En cuanto a la rotura de la eslinga de carga conviene recordar que la misma se produjo en su extremo inferior, y que el examen de la superficie de fractura ha permitido determinar que fue producida por un mecanismo de tracción. Para producir una rotura por tracción se precisa la aplicación de dos fuerzas opuestas, una a cada lado de la sección de rotura.

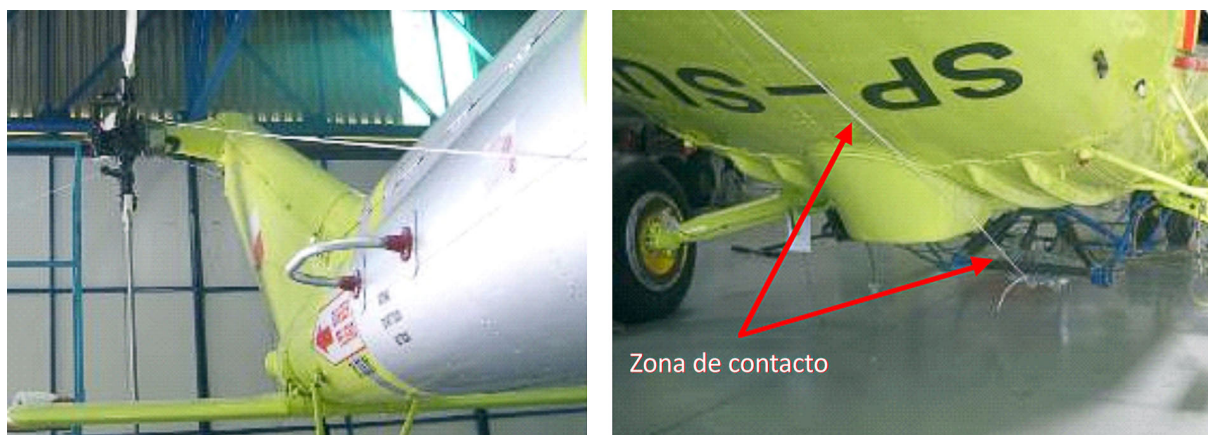
Se realizó una comprobación con un helicóptero del mismo modelo que el accidentado, consistente en fijar el extremo de un cabo al gancho baricéntrico y tirar del otro extremo de forma que el cabo a pase por el eje del rotor de cola (véase figura 10). Se observó que el cabo contactaba con el fuselaje en la misma zona en la que se habían encontrado marcas de cable y que el gancho de carga se apoyaba contra la barra del trapecio que resultó arrancada.

Figura 10. Fotografías de la cuerda uniendo el gancho de carga y el rotor de cola en un helicóptero del mismo modelo que el accidentado
