**RESUMEN DE DATOS**
**LOCALIZACIÓN**

| Lugar | <b>Aeropuerto de Menorca (LEMH), Mahón (Menorca)</b> |

| Tipo y modelo | <b>BOMBARDIER CL600-2B19 – CRJ 200</b> |

## 1. INFORMACIÓN SOBRE LOS HECHOS

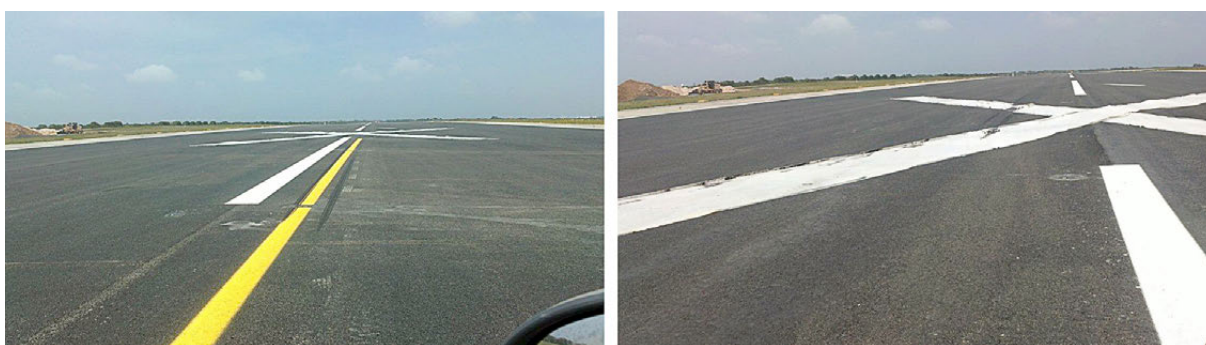
El aeropuerto informó sobre la señalización horizontal de pista cerrada indicando que consistía en 10 aspas indicadoras de pista cerrada, dos pintadas antes de los umbrales desplazados y 8 hechas con tela dentro de la pista. (Véase Anexo C «Croquis de localización de las aspas e información de normativa relativa a la señalización de pistas cerradas»).

**Figura 2.** Toma de contacto con el tren derecho y después con el izquierdo a la altura del aspa n.º 4

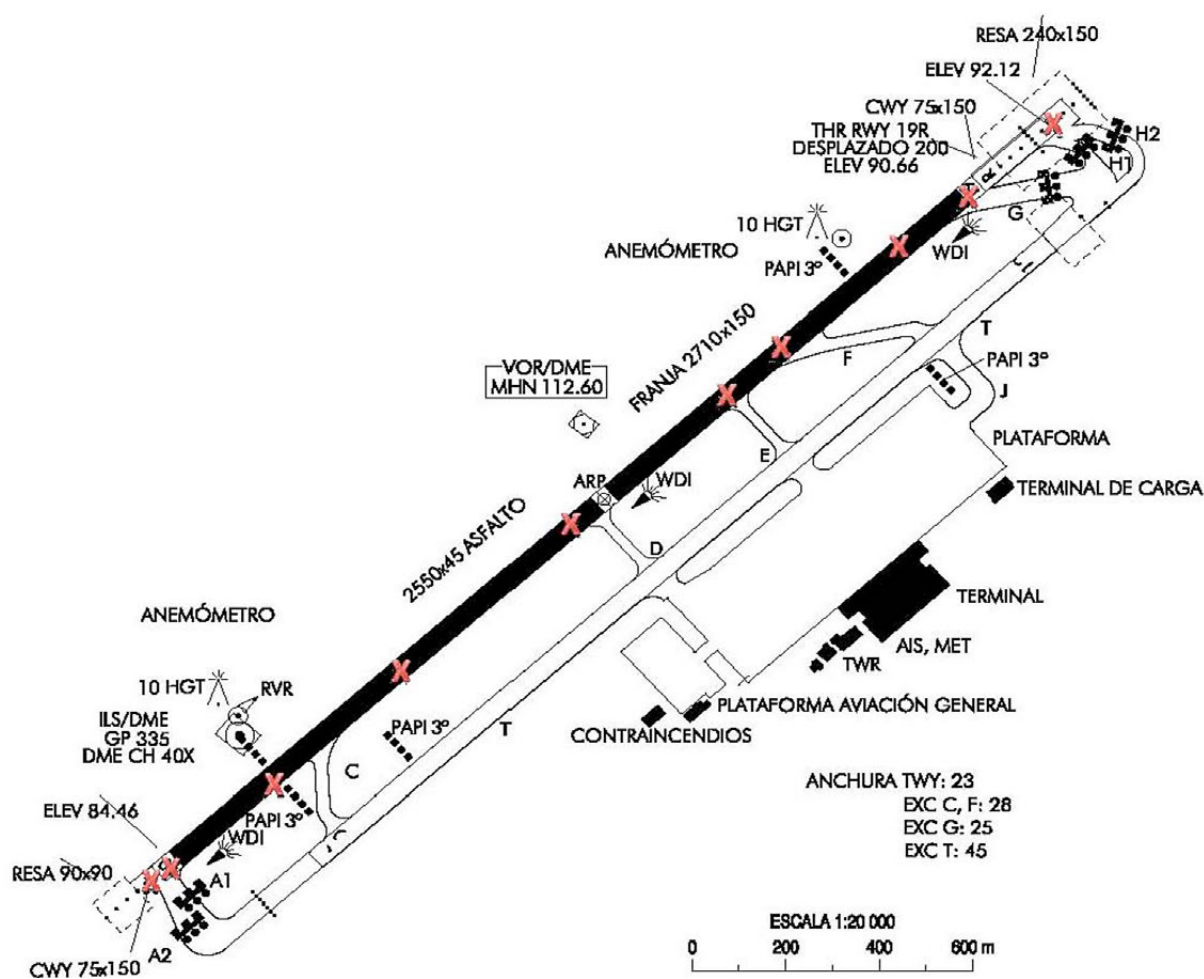
**Croquis de las indicaciones del cierre de pista  
e información sobre señalización de pista cerrada**

La tripulación también afirmó que no había señalización adecuada para informar que la pista estaba cerrada. El aeropuerto informó de la señalización de pista cerrada, consistente en 10 aspas indicadoras de pista cerrada. Dos de ellas pintadas antes de los umbrales desplazados y ocho de tela a lo largo de la pista. Esta señalización cumple con la normativa del Anexo 14 en su capítulo 7 y así como con el Manual Normativo de Señalización en el Área de Movimiento de Aena (véase Anexo C), en los que se establece que se contará con una señal de cierre de pista en cada extremo de la pista y con señales complementarias a lo largo de ésta. Las aspas colocadas a lo largo de la pista estaban realizadas con tela en lugar de pintura debido a que la pista estaba prácticamente preparada para ser abierta, aspecto también contemplado en la normativa en caso de cierre temporal. De igual forma las dimensiones de las aspas y separación entre ellas también se ajustaban a la normativa.

- La tripulación aterrizó por la pista 01L.
- La pista 01L estaba cerrada al tráfico y disponía de la señalización acorde a la normativa del Anexo 14 de OACI así como el Manual Normativo de Señalización en el Área de Movimiento de Aena.
