**RESUMEN DE DATOS**
**LOCALIZACIÓN**

| Fecha y hora | <b>Jueves, 14 de abril de 2011; 08:30 h UTC<sup>1</sup></b> |
| Lugar | <b>Aeropuerto de Barcelona</b> |

| Matrícula | <b>EI-EKB</b> | <b>N366AA</b> |

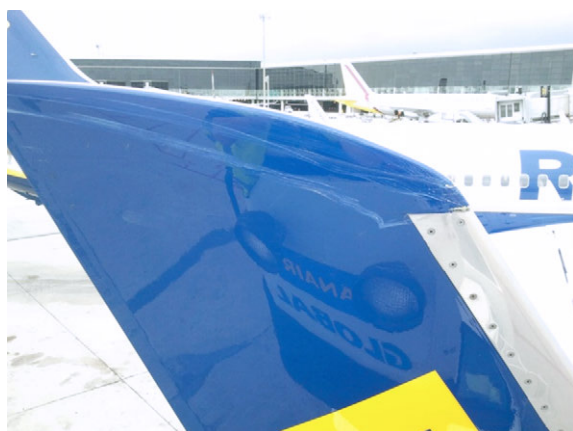
Durante la inspección exterior previa al siguiente vuelo del avión B737, la tripulación advirtió la existencia de daños en el *winglet* del semiplano derecho (Figura 1) lo que les hizo sospechar que efectivamente el contacto se había producido.

Figura 1. Daños en el *winglet* del B737

Si bien declararon que estaban seguros de que no había habido contacto, la comandante decidió hacer la inspección exterior pre-vuelo personalmente una vez estacionados en Ibiza. Durante la inspección detectó una rozadura en la pintura en la zona del *winglet* del ala derecha. Consideró que el defecto era menor y que no justificaba una actuación por parte de los servicios de mantenimiento, teniendo en cuenta que debían desplazarse desde Barcelona pues la compañía no dispone de mecánicos en Ibiza. Tampoco apuntó el defecto encontrado en el registro técnico de la aeronave.

Tras el vuelo de regreso a Barcelona, al abandonar el avión, uno de los tripulantes de cabina le informó de que fueron varios los pasajeros que se quejaron de un posible contacto y de la situación de inseguridad que ello había podido producir en el vuelo de ida a Ibiza. La comandante mostró su sorpresa al recibir esa información comentando que le extrañaba que el tripulante de cabina que hizo la llamada y que iba situado muy cerca de la cabina de vuelo, no hubiera hecho ningún comentario al respecto al llegar a Ibiza. Fue entonces cuando requirió la presencia de los servicios de mantenimiento, que tras evaluar el daño abrieron un diferido y despacharon el avión.

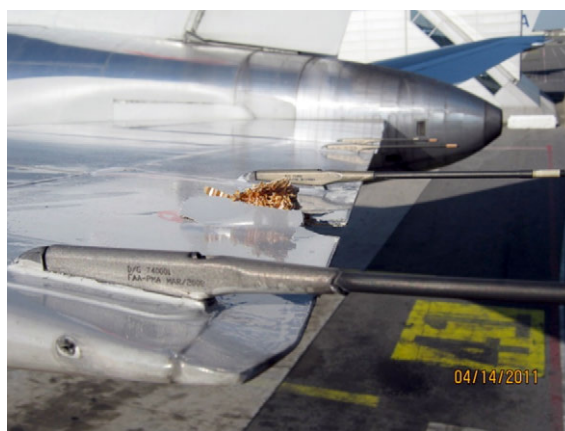
Figura 2. Daños en el estabilizador del B767

La compañía Ryanair se puso en contacto con American Airlines para informarles del suceso. Al llegar a su destino, personal de esta compañía pudo comprobar la existencia de una rotura en la parte externa del estabilizador horizontal izquierdo (Figura 2) lo que obligó a parar la aeronave y proceder a su reparación.

- Tras la evaluación de los daños por parte de los servicios de mantenimiento la aeronave B737 fue despachada abriendo un diferido, mientras que la aeronave B767 fue puesta fuera de servicio para ser reparada.

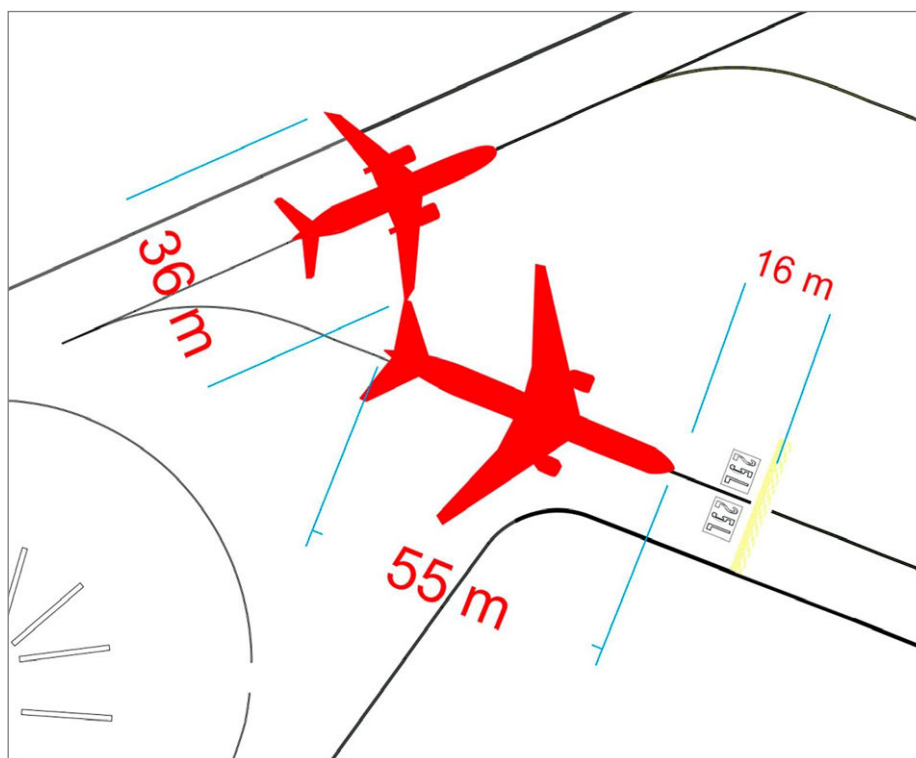
Figura 5. Geometrías de colisión en las inmediaciones de G3

Asumiendo que ambas aeronaves están perfectamente alineadas con las señales de eje respectivas, la colisión se produciría para distancias del B767 de la señal de punto de espera a partir de algo más de 16 m (unos 54 ft). El escenario sería incluso más restrictivo si el avión situado en G3 fuera por ejemplo, un B767-400, 6.4 m más largo que el B767-300 y que también entra dentro de la categoría D.

La discusión anterior pone de manifiesto que el espacio disponible y la aplicación de las limitaciones publicadas no garantizan una separación suficiente durante el acceso de una aeronave hacia G1 o G2 por detrás de otra ya situada en G2 o G3 cuando ésta sea de fuselaje largo y se pare a cierta distancia de la señal de punto de espera.

Se ha procedido a emitir una recomendación de seguridad a este respecto. Esta recomendación está en línea con la recomendación 06/11 emitida por la CIAIAC a raíz del incidente IN-01/2010 (véase Anexo IV).

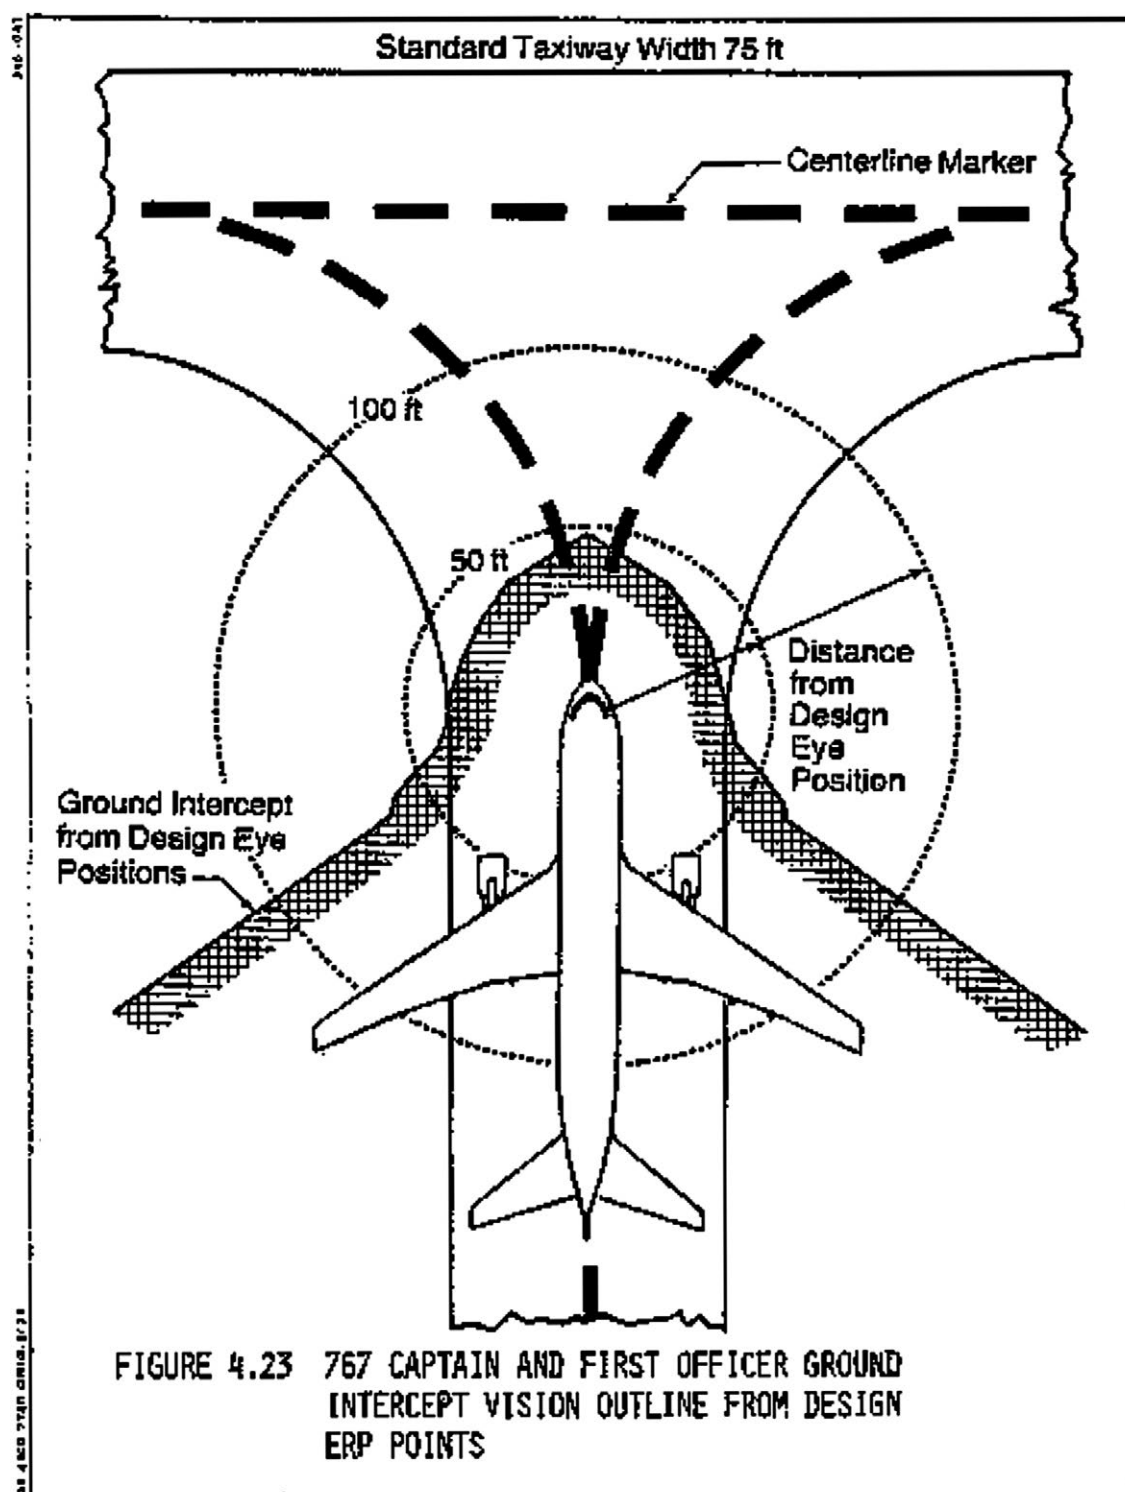
## **Visibilidad desde cabina de vuelo del B767**

La distancia dependerá del campo de visión que la tripulación tenga desde la cabina. Para el caso del B767 (Anexo I) el punto del pavimento más cercano que puede ser visto desde la posición del piloto se encuentra a 50 ft. Es de esperar que la distancia típica de parada sea de este orden de magnitud de manera que la señal permanezca dentro del campo de visión de la tripulación. En este caso además el valor coincide con el declarado por la tripulación y resulta congruente con el calculado por integración de la velocidad registrada por el FDR del B767 a lo largo del eje de la calle de acceso al punto de espera y con los ecos del radar de superficie (SMR) (Anexo III).

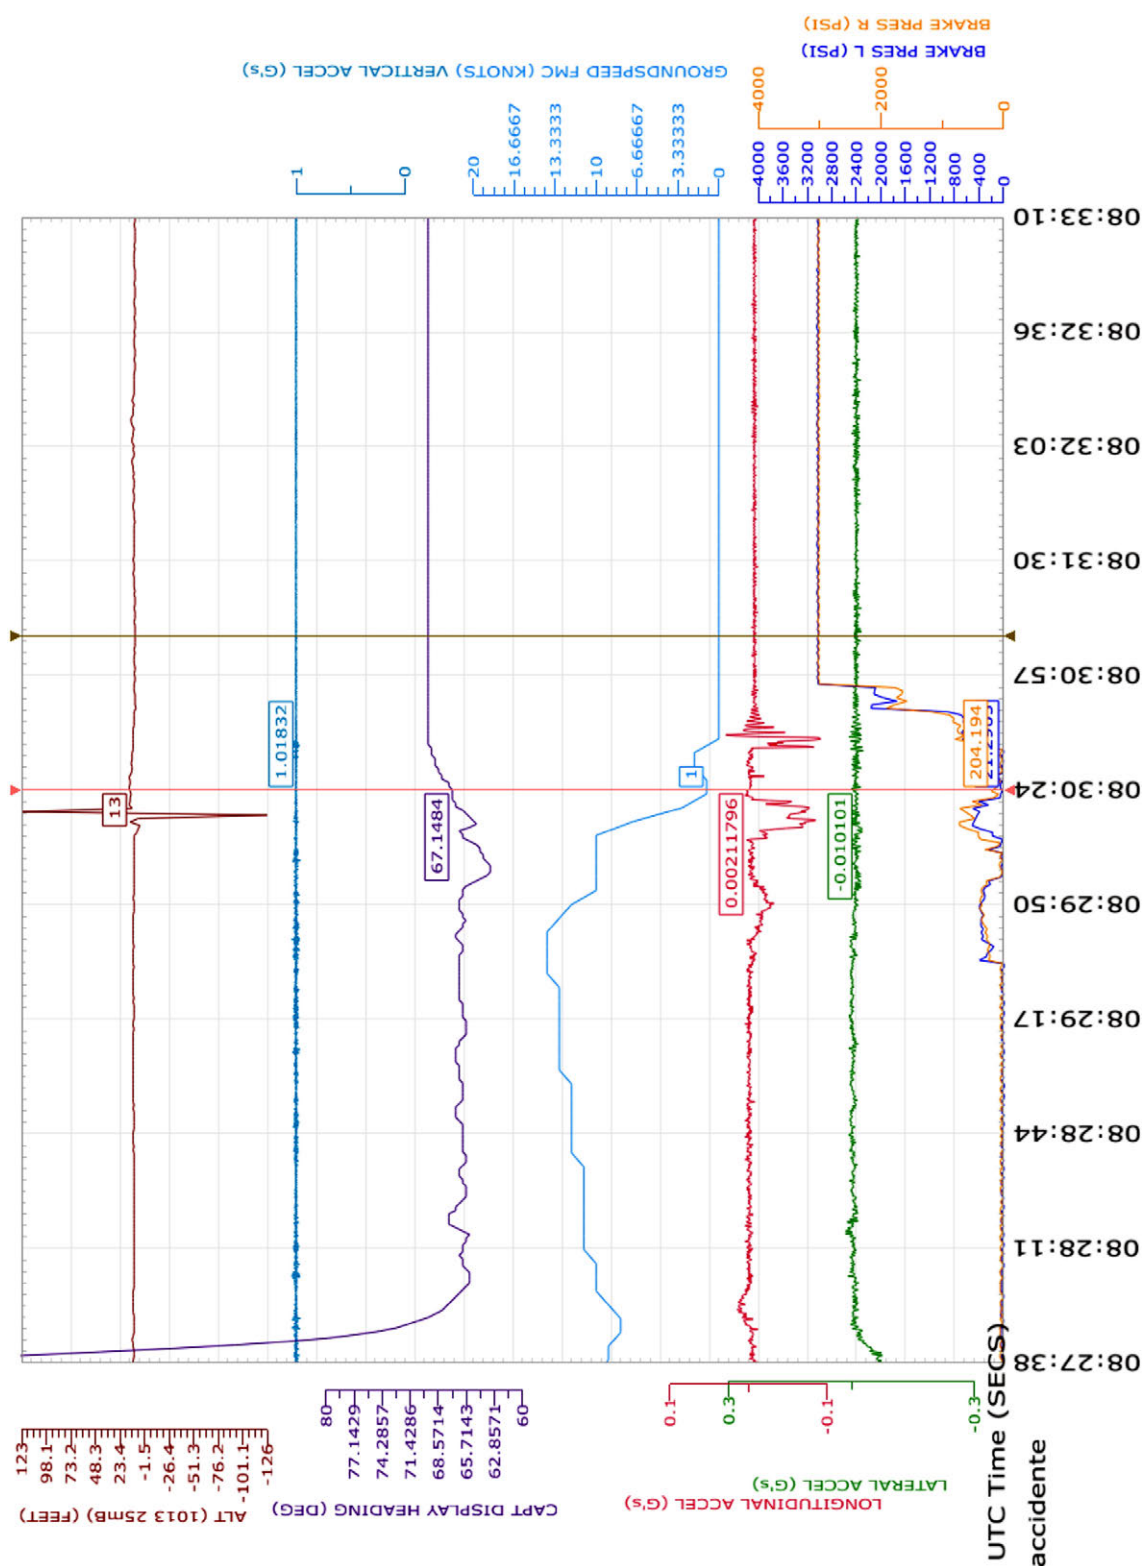
### **Representación gráfica de parámetros de vuelo registrados por los FDR**

En el caso de avión B737 se visualiza el incremento de presión en los frenos hacia las 08:29:30 h y la consecuente reducción de velocidad («Ground Speed») desde los 14 kt iniciales hasta la parada total a las 8:30:45 h. Puede observarse también el cambio de rumbo («Heading») asociado a la desviación con respecto al eje de la calle de rodadura con la intención de mantener la separación entre los dos aviones.

En el caso del avión B767 la gráfica de velocidad («Ground speed») muestra que paró frente a la barra del puesto G1 a las 08:28:50 h. Mantuvo esta posición hasta las 08:33:20 h, momento en que inició un pequeño desplazamiento de varios metros hacia delante y se volvió a parar hasta entrar finalmente en pista alrededor de las 08:34:35 h.

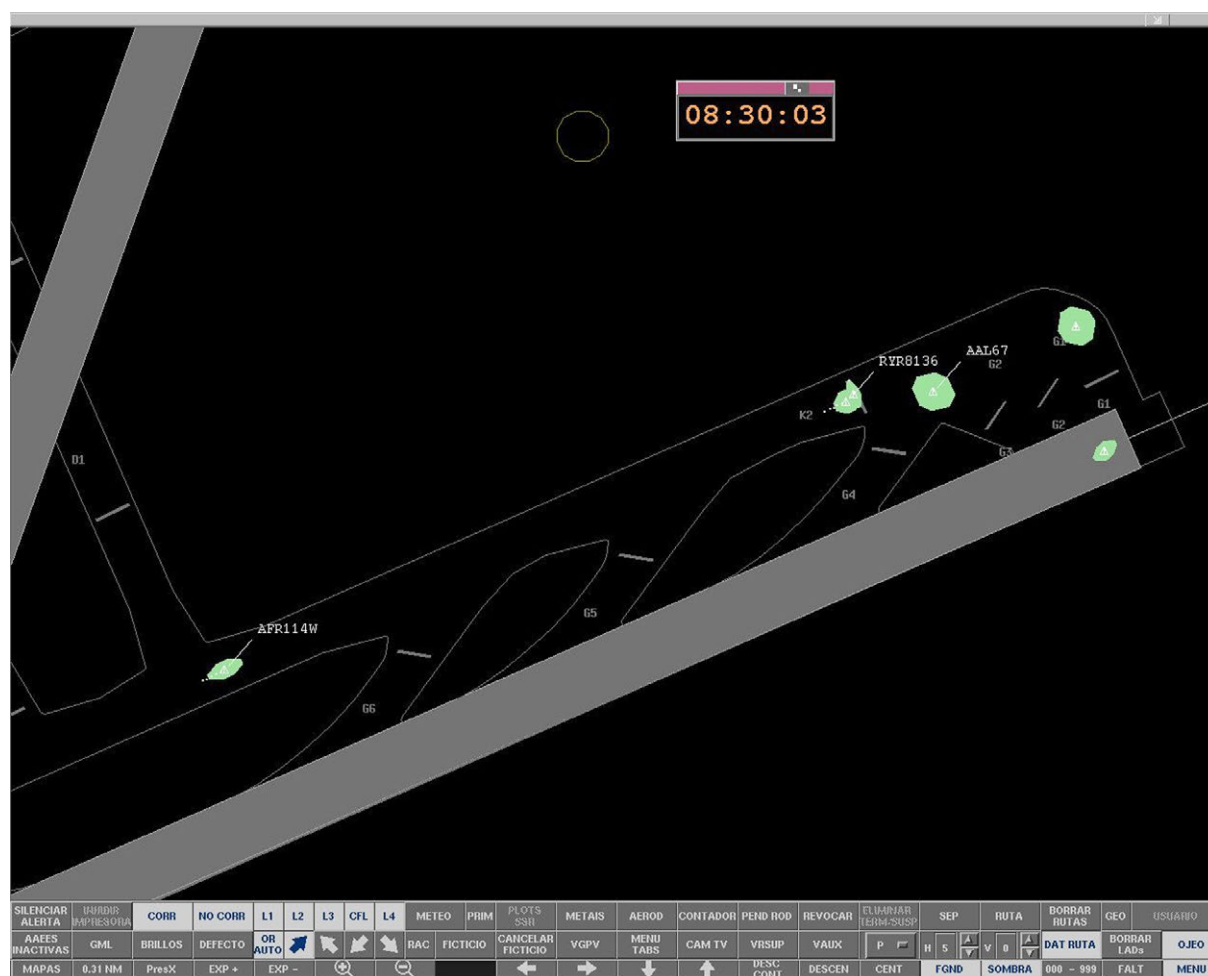
Por otro lado se integró la velocidad obtenida del FDR del B767 a lo largo del eje del tramo de acceso a la posición del punto de espera para obtener una estimación de la posición de la aeronave en su primera parada y de la distancia recorrida durante el desplazamiento intermedio antes de volver a pararse. Estos cálculos indicaron que paró a una distancia de la señal en el entorno de los 50-60 ft y a continuación se adelantó unos 15 ft. Los datos obtenidos fueron congruentes con las declaraciones de la tripulación y la información obtenida del radar de superficie (Anexo III).

**Ecos del radar de movimiento de superficie  
en el entorno del punto de espera de la  
pista 25L momentos antes de la colisión**
