**COMISIÓN DE  
INVESTIGACIÓN  
DE ACCIDENTES  
E INCIDENTES DE  
AVIACIÓN CIVIL**

## **Informe técnico A-016/2011**

Accidente ocurrido  
el día 7 de junio de 2011,  
al helicóptero marca BELL,  
modelo 407, matrícula EC-IMZ,  
en el Puerto de Angulo,  
municipio de Valle de Mena  
(Burgos)

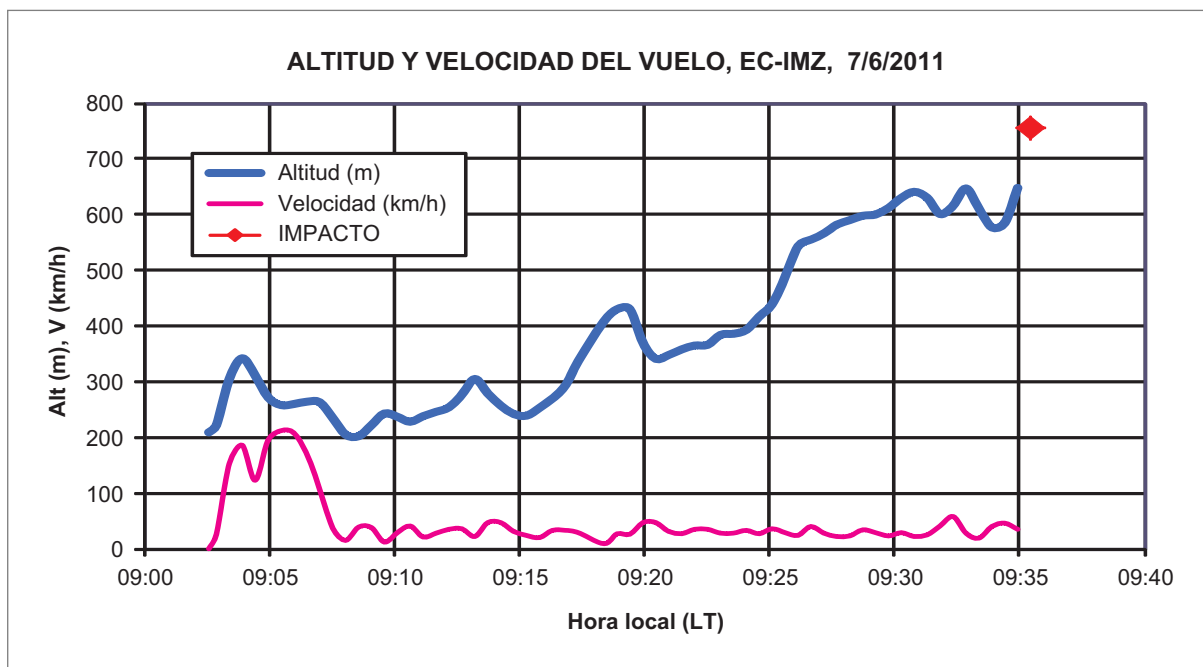
El intervalo de grabación de puntos al que estaba ajustado el registrador era de 31 segundos. De acuerdo con los datos grabados GPS, la duración del vuelo fue de 32 minutos 20 segundos y se recorrieron 24,486 km.

Figura 4. Gráficas de altitud y velocidad de seguimiento de flota

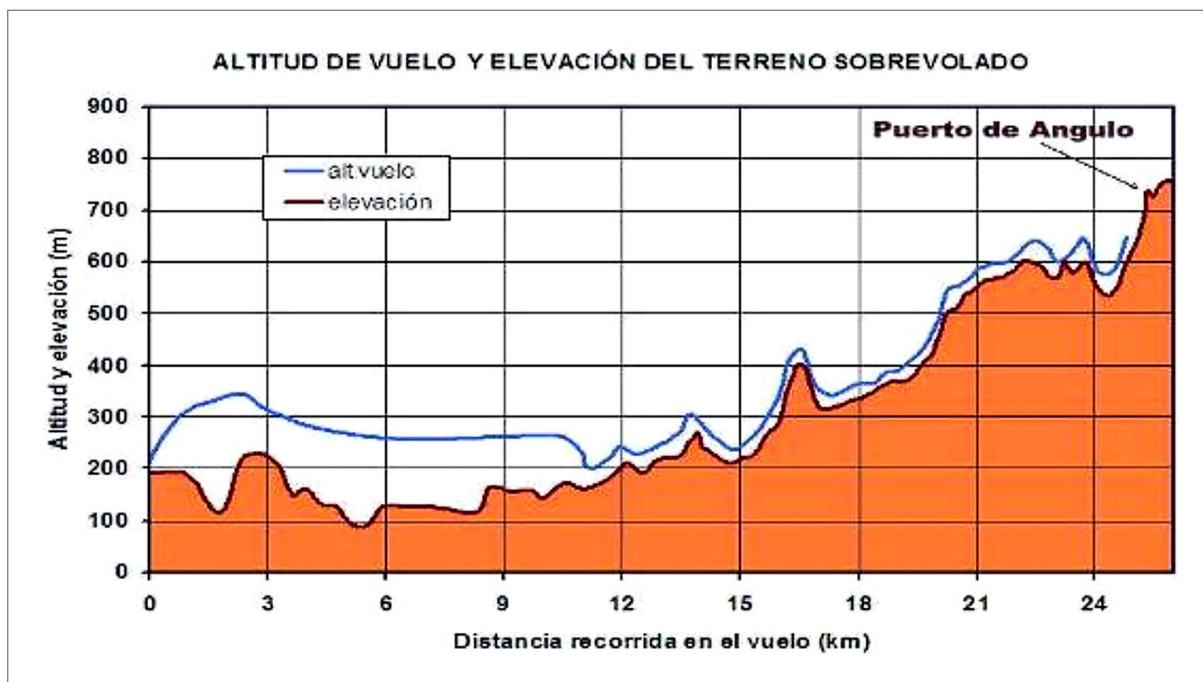
Figura 5. Gráfico del vuelo con relación al terreno

Con un ligero viento en cola, que ascendía por el valle de Ayala, el helicóptero progresaba en su ruta ascendente siguiendo el tendido eléctrico. En todo momento el helicóptero mantuvo una altura respecto del terreno sobrevolado más o menos uniforme y equivalente a la altura de las torres de la línea (véase figura 5).

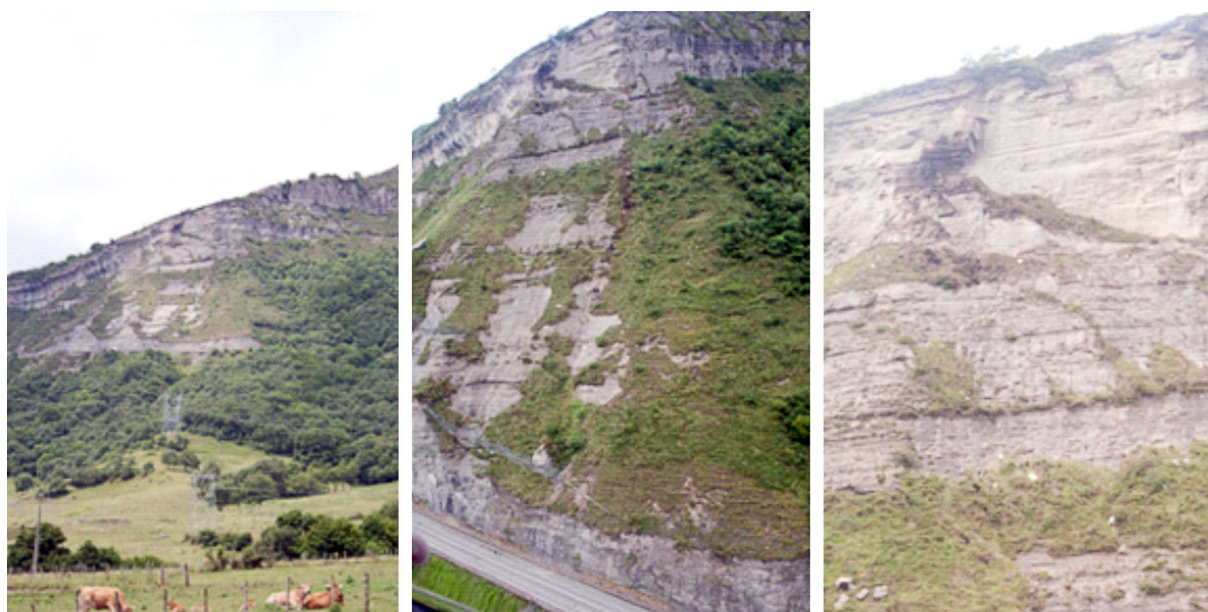
**Figura 6.** Situación del punto de impacto en la cornisa

El helicóptero impactó contra una pared de roca en un punto a unos 755 m de elevación y a unos 100 m por encima del nivel de la carretera BU-550, en su punto kilométrico K-34,2.

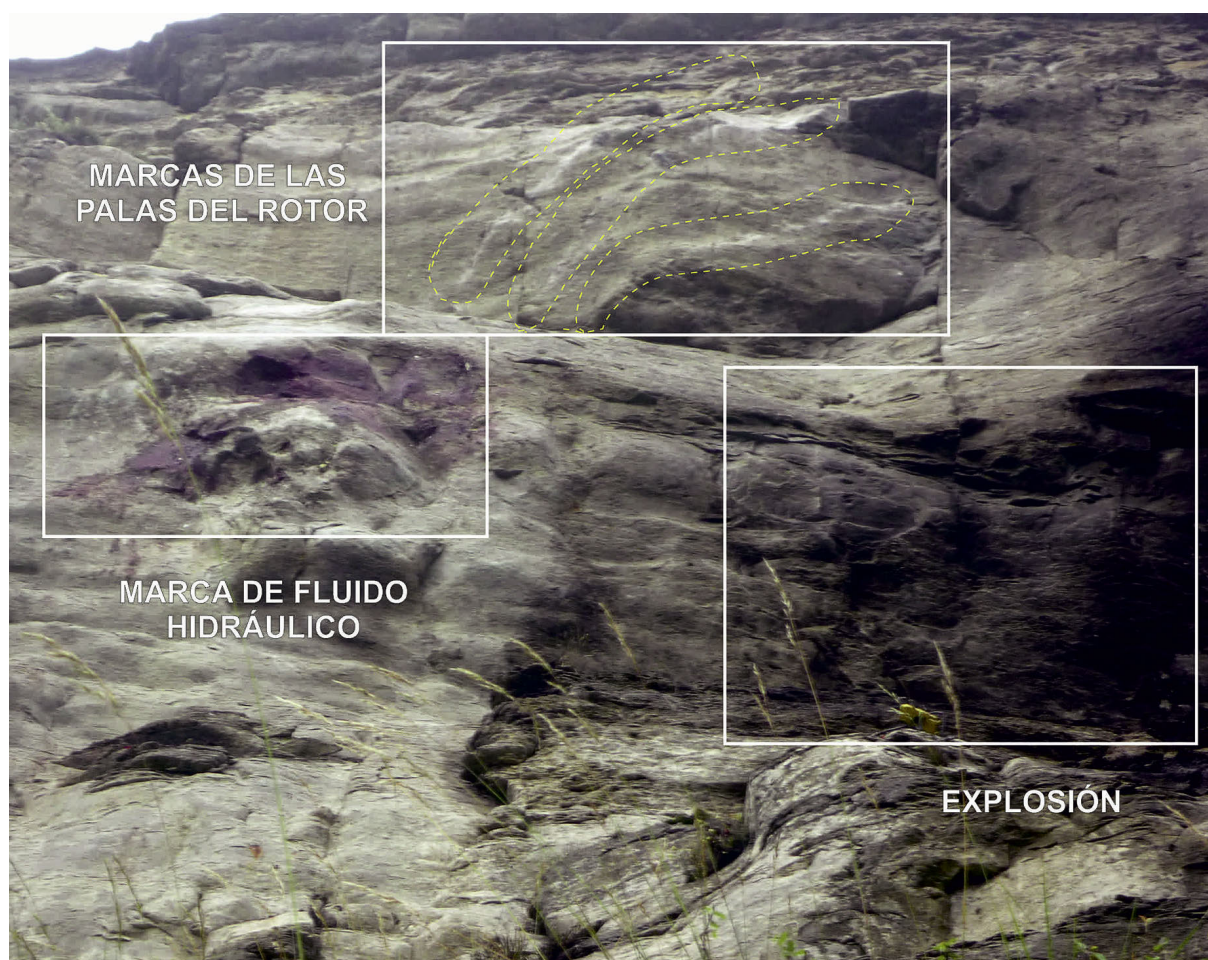
Se observaron, en la inspección del lugar, las señales de los golpes de las palas del rotor contra la roca y las del primer impacto del fuselaje. Unos cuatro metros por debajo del

Figura 7. Marcas y huellas del impacto y explosión

primer impacto se evidenciaba la gran mancha ennegrecida del fuego y explosión del helicóptero.

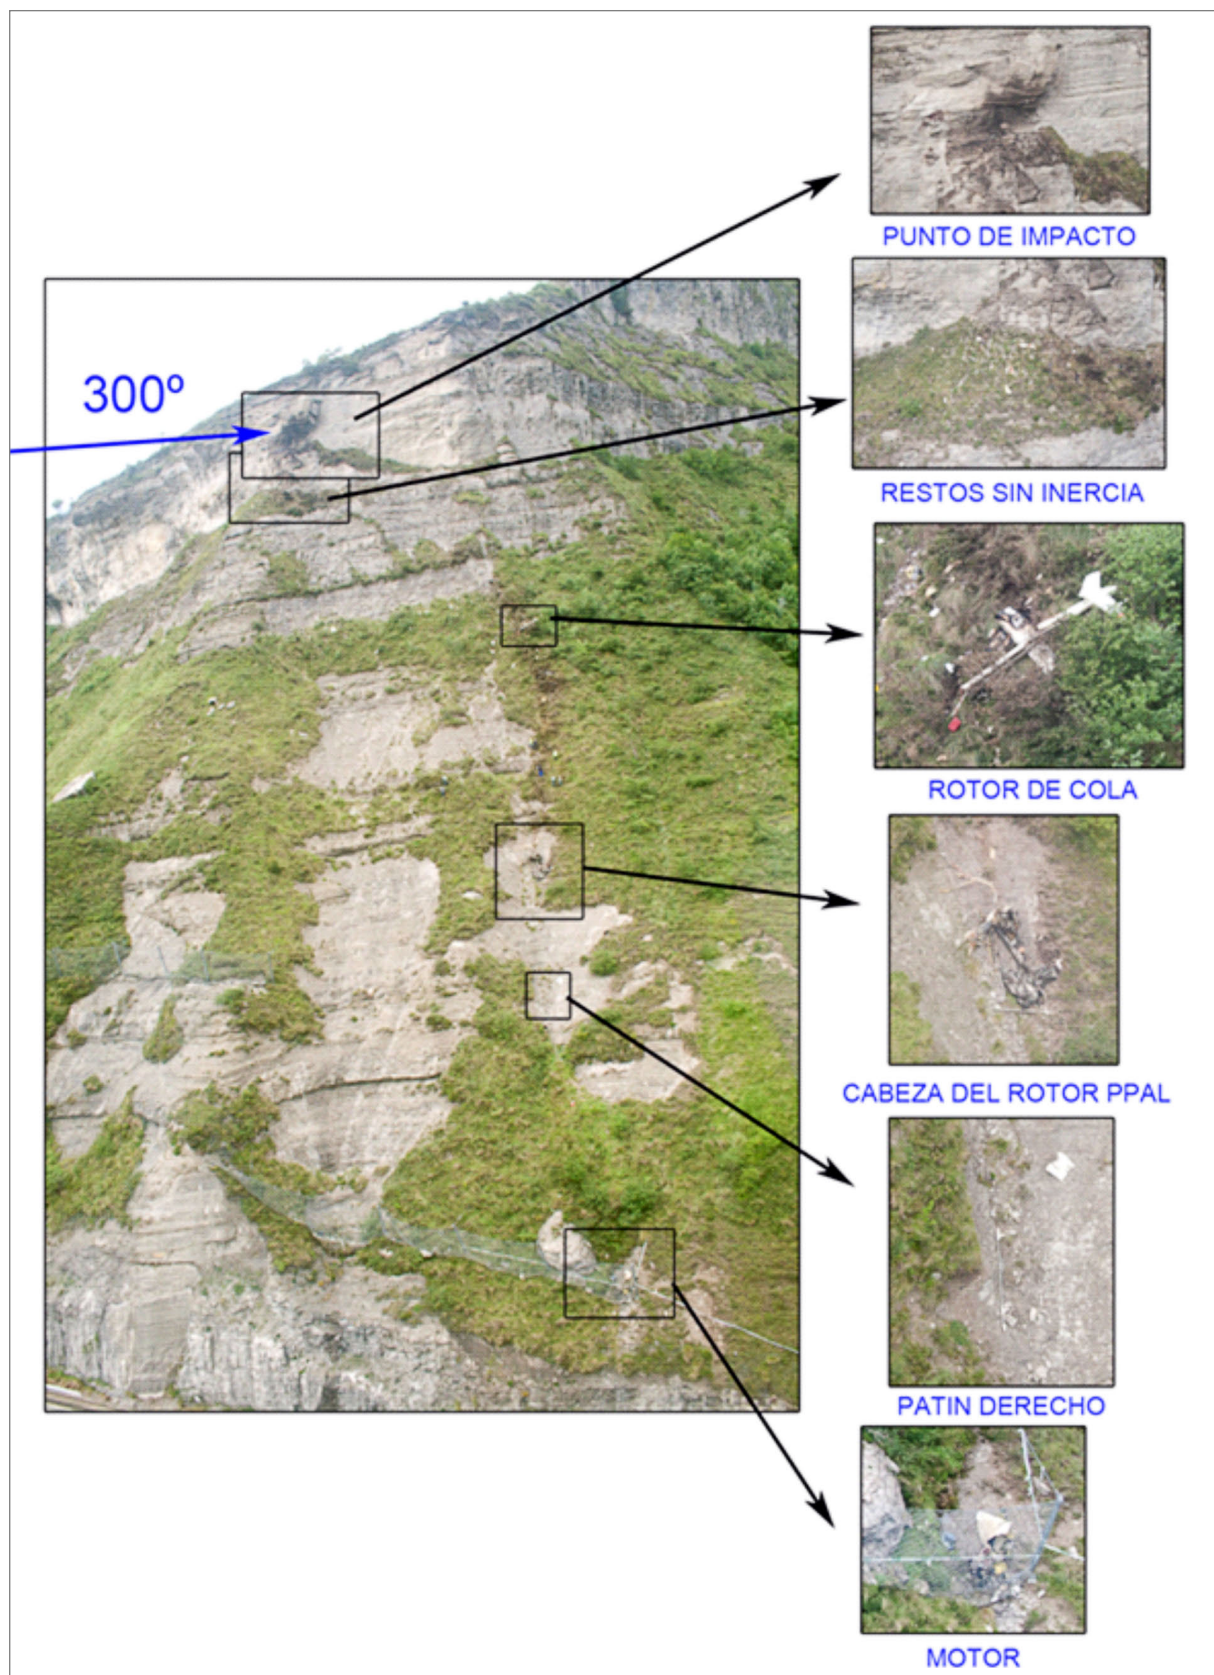
Desde esas marcas y hacia abajo se recogieron múltiples restos de la aeronave, muy fragmentada, dispersos verticalmente en toda la ladera, hasta el nivel de la carretera, pero con una relativa pequeña dispersión horizontal.

En la investigación se estimó que la dirección de vuelo era en rumbo 300°. En la figura 8 se puede observar la dispersión de todos los restos marcados por grupos de ellos de acuerdo a su aparición a lo largo de la ladera.

Figura 8. Dispersión de los restos en la ladera

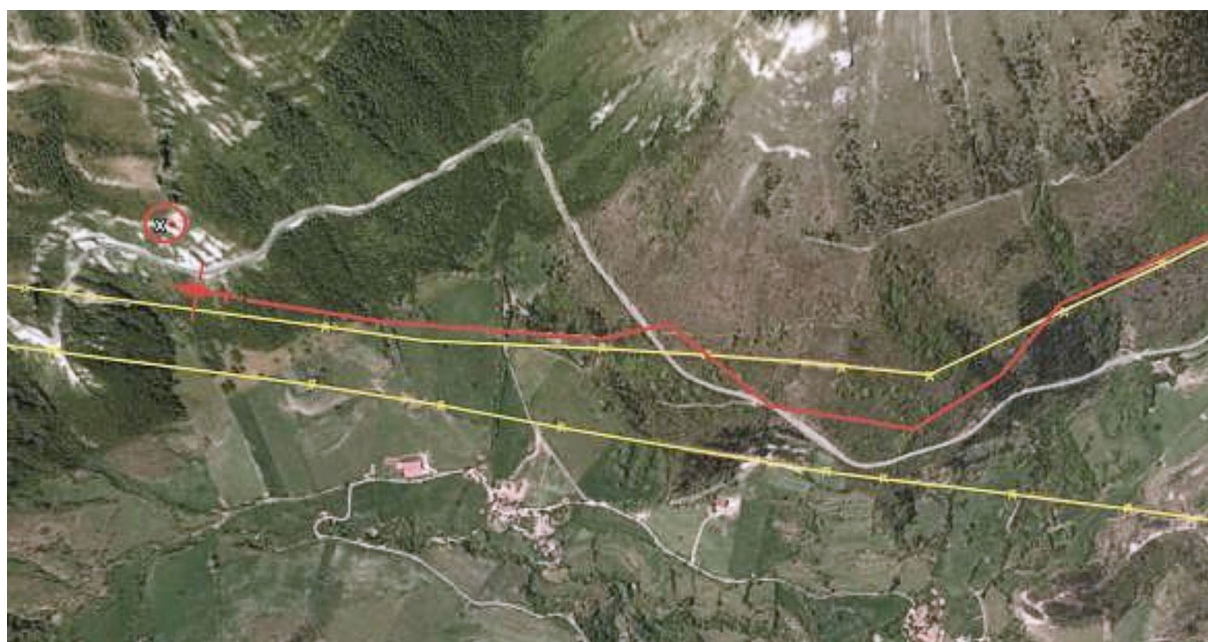
Figura 9. Ruta GPS volada y líneas eléctricas en las cercanías del Puerto de Angulo

Hasta el último registro del sistema de seguimiento de flota GPS se observa que el helicóptero estaba junto a la línea que inspeccionaban. No se aprecia en este último tramo que el helicóptero se desviara de la tarea. Concentrados, el piloto en el pilotaje, con la referencia de la torre al fondo y el técnico especialista de REE en su inspección, ambos con la atención puesta en la tarea, posiblemente no advertirían el paulatino deterioro de las marginales condiciones de visibilidad, bien por el descenso de la base de nubes, bien por el ascenso del helicóptero.

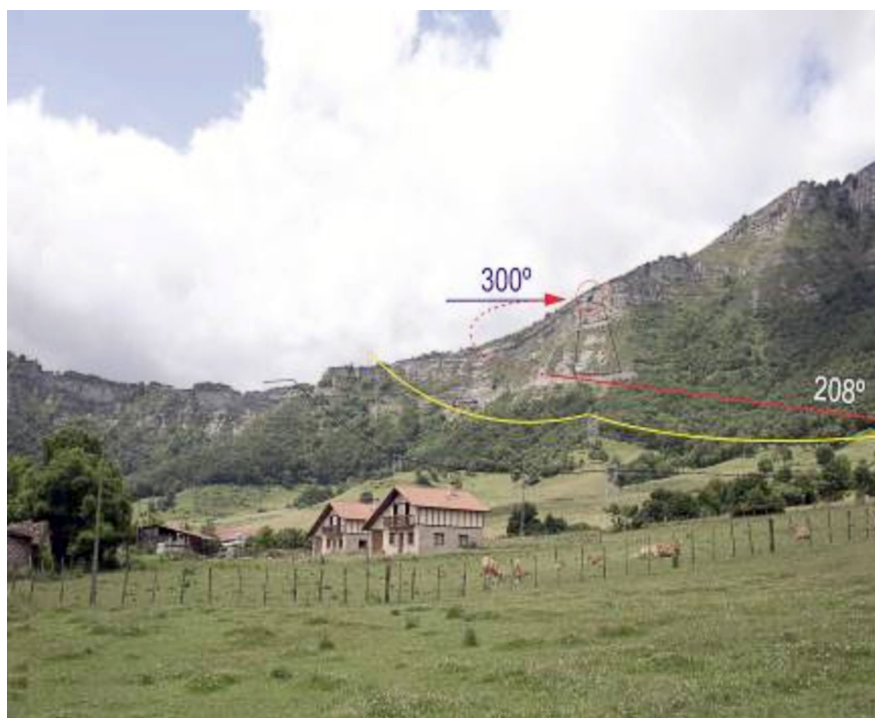
Figura 10. Trayectoria estimada de impacto y línea del tendido eléctrico

a su derecha, con el morro orientado hacia el puerto y aparentemente en un vuelo controlado. También confirmó la falta de visibilidad en ese momento indicando que había niebla tanto a la entrada como a la salida del túnel.

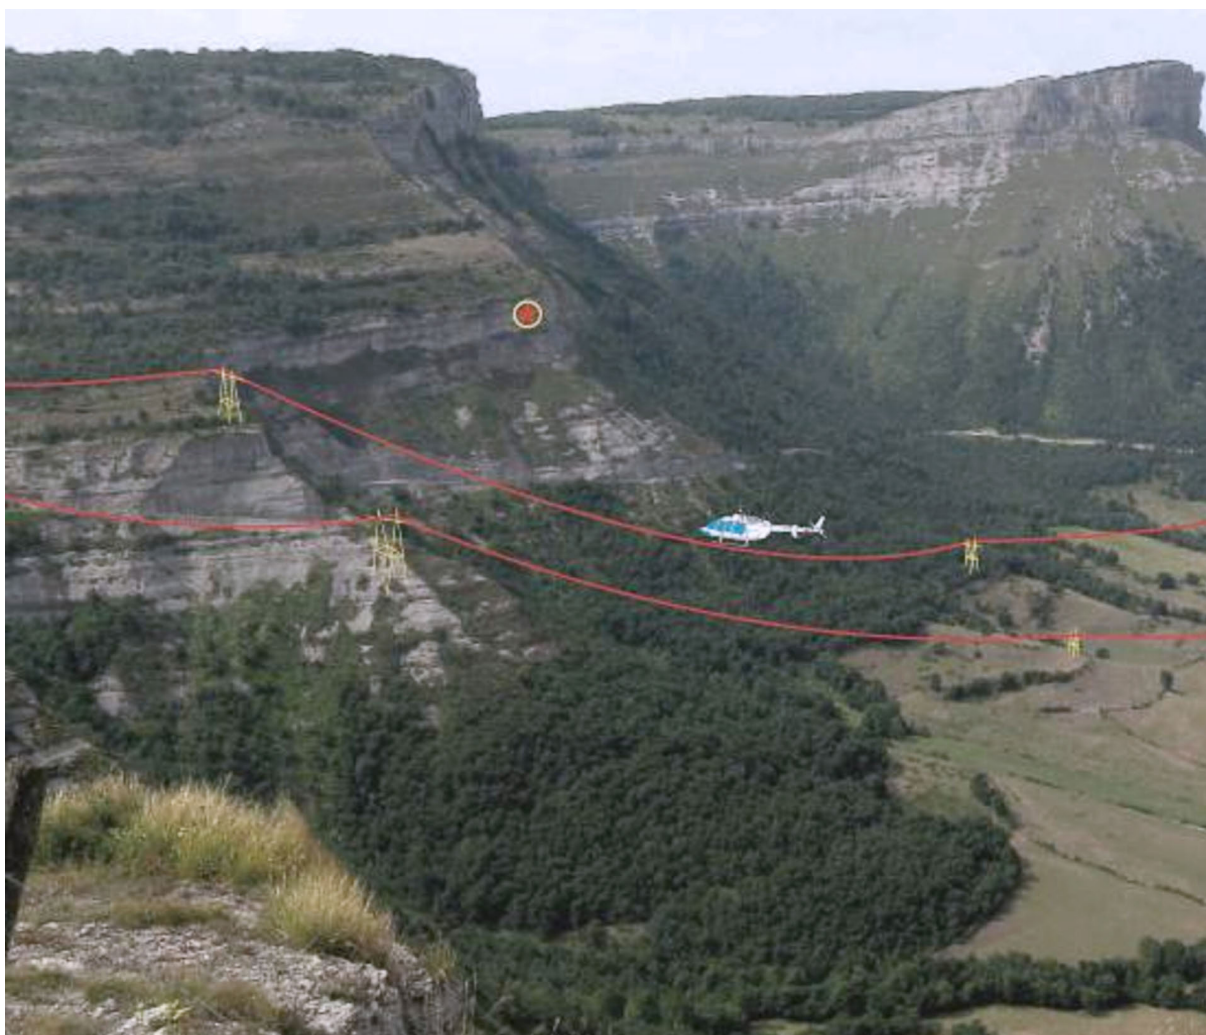
En algún momento tras sobrepasar el último poste inspeccionado y alcanzar una cierta altura con el objetivo de observar el terreno por encima del puerto, el piloto se debió dar cuenta de que no había posibilidad de continuar por estar la nubosidad pegada al terreno al otro lado del collado e impedir el vuelo con el terreno a la vista, (véase figura 11).

El helicóptero tenía obstáculos a ambos lados de su ruta, y también al frente, por donde se empinaba la línea de alta tensión. A su izquierda y muy próximo al helicóptero se

**Figura 11.** Vista lateral de la zona del accidente y última posición registrada por el GPS

hallaba la línea eléctrica, que era el obstáculo de referencia para su vuelo, al frente en su trayectoria, el hueco se había reducido por la propia orografía y su techo limitado por la nubosidad, a la derecha podría tener una sensación de espacio abierto para efectuar el giro en contacto visual con el terreno por debajo.
