**RESUMEN DE DATOS**
**LOCALIZACIÓN**

| Lugar | <b>Legazpi (Gipuzkoa)</b> |

| Matrícula | <b>EC-JHT</b> |
| Tipo y modelo | <b>EUROCOPTER EC-135-T2</b> |

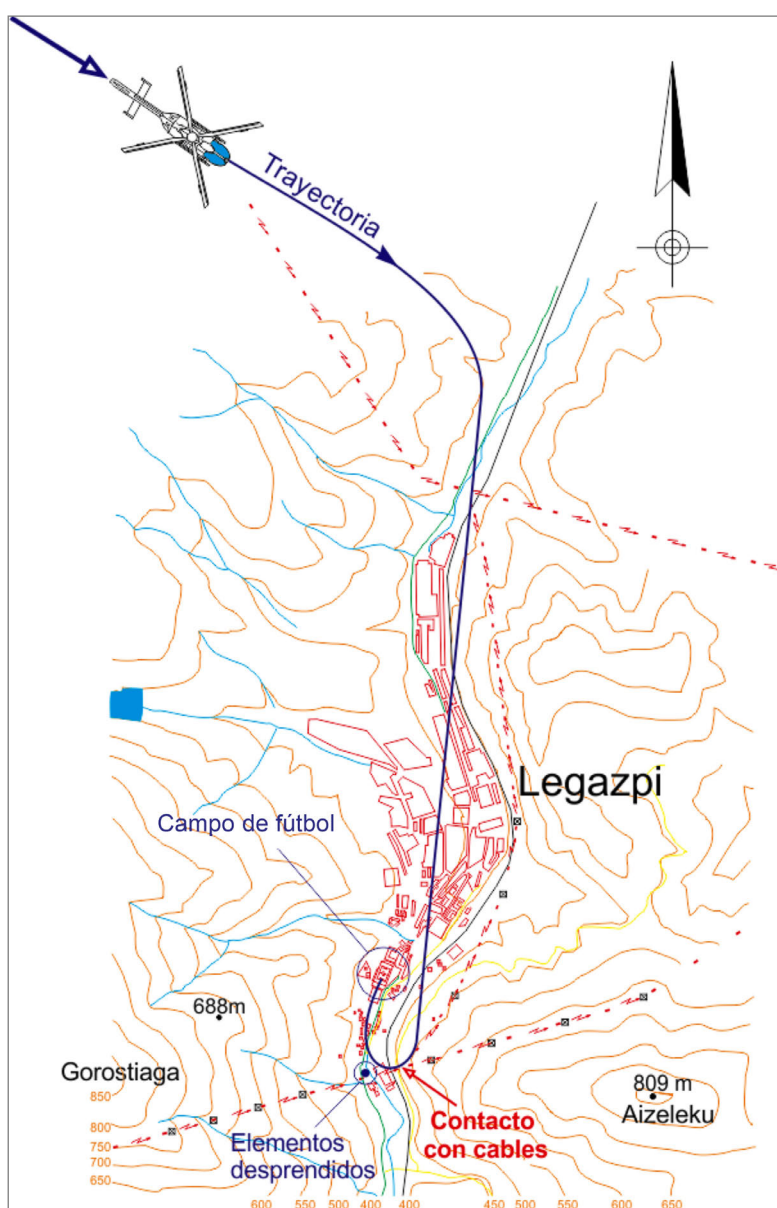
Figura 1. Trayectoria de vuelo y zonas de impacto y aterrizaje

sobrepasado el campo inició la maniobra de aproximación con un viraje a la derecha e instantes después el helicóptero contactó, a lo largo del lateral izquierdo, con un cable de un tendido eléctrico. El piloto pudo controlar el helicóptero y completar el vuelo hasta el aterrizaje en el sitio previsto. Las cuatro personas a bordo del helicóptero resultaron ilesas. En la línea eléctrica no se apreciaron daños.

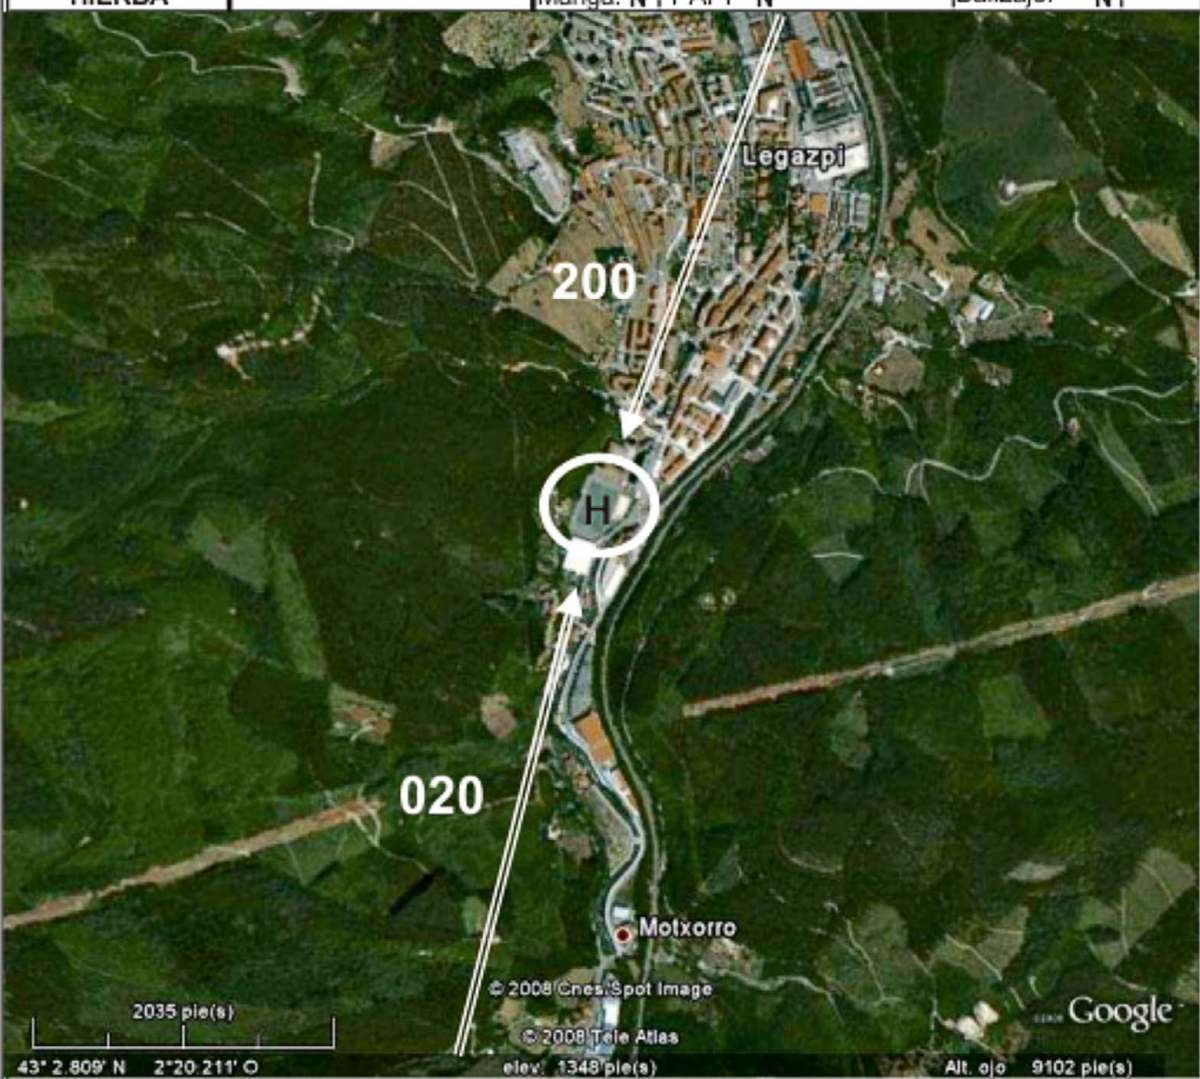
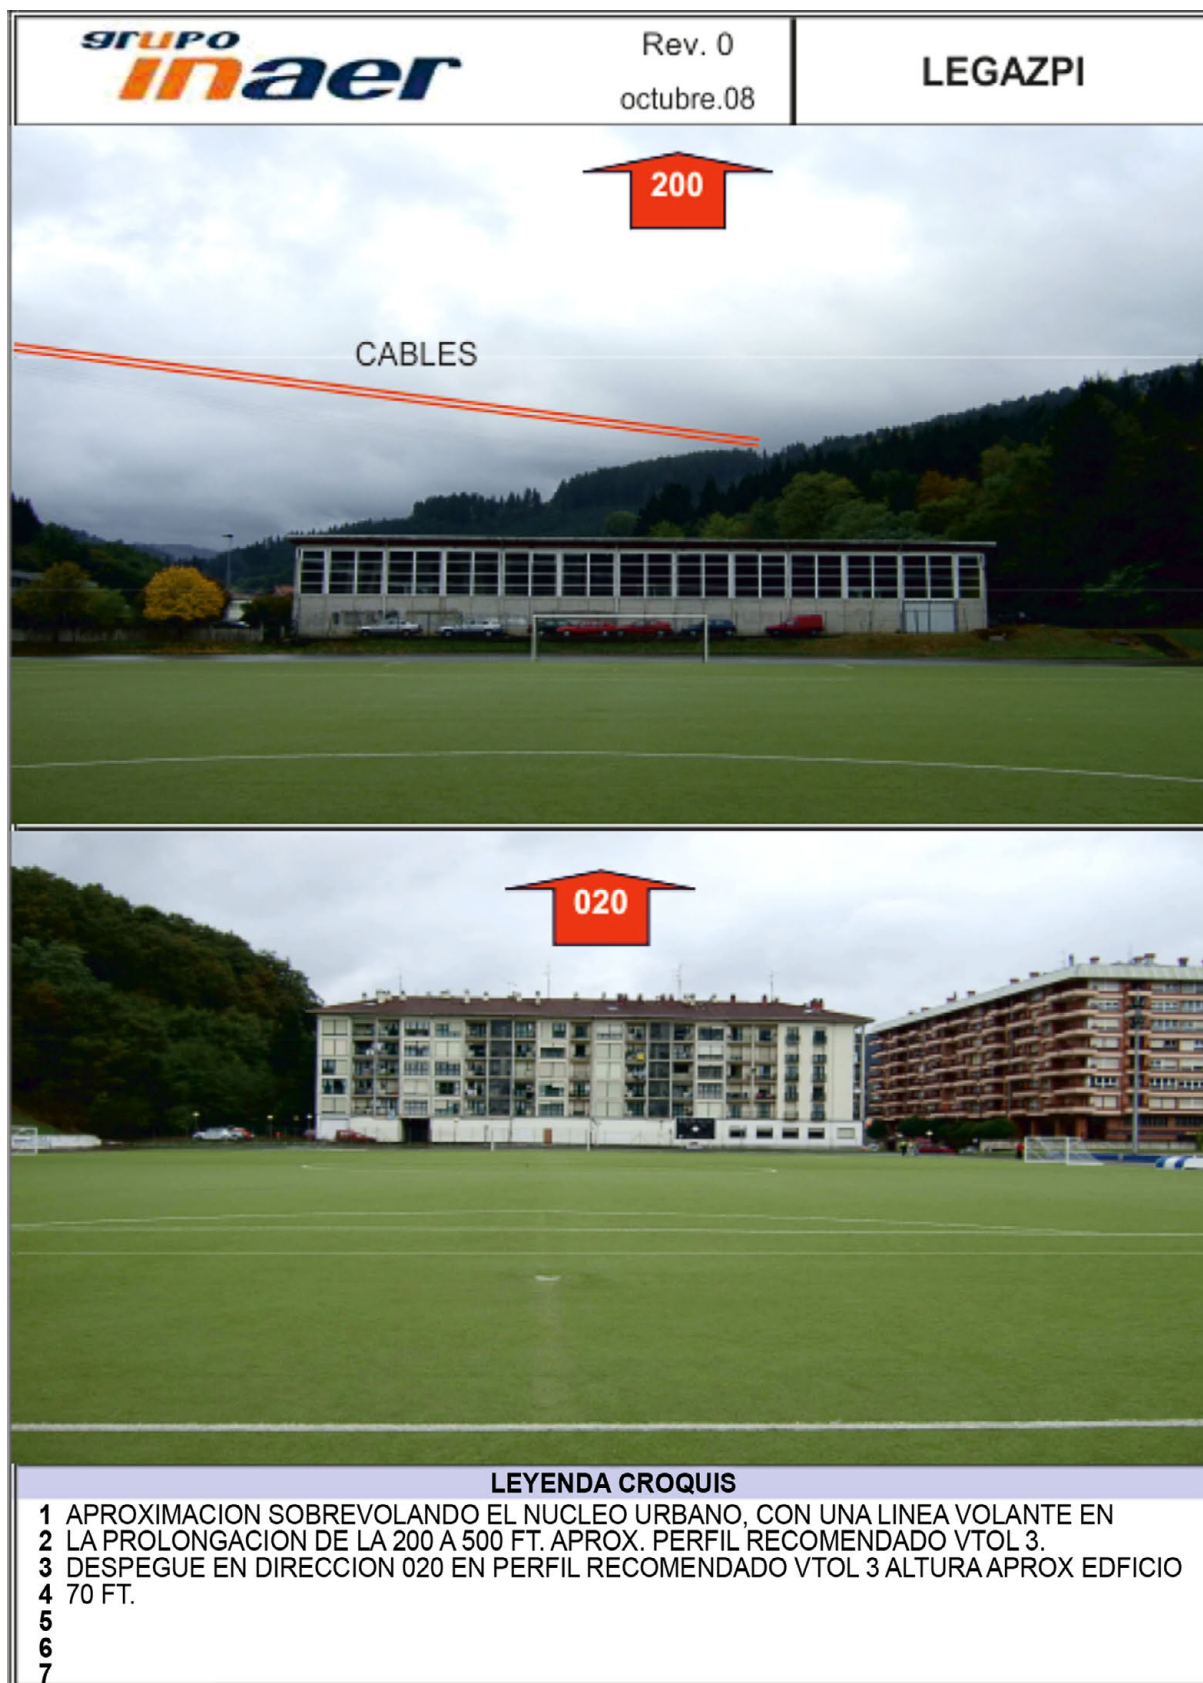
### **Ficha del punto de aterrizaje de Legazpi (Rev. 0, octubre 2008)**

- En la primera página se observa una fotografía aérea donde están dibujadas dos direcciones de aproximación final, con rumbos 200° y 020° y debajo de la fotografía existe un recuadro titulado OBSERVACIONES. En dicha página no constaba ninguna referencia a la existencia de una línea eléctrica que afectase a ninguna de las dos aproximaciones.
- En la segunda página se observan dos fotografías, tomadas desde el campo de fútbol y en direcciones opuestas, que muestran las zonas de despegue con rumbo 200° y 020°. En la fotografía relativa al despegue con rumbo 200° están dibujados unos cables en color rojo. En la parte inferior de la página existe un recuadro titulado LEYENDA CROQUIS donde se lee textualmente: «APROXIMACIÓN SOBREVOLANDO EL NUCLEO URBANO, CON UNA LÍNEA VOLANTE EN LA PROLONGACIÓN DE LA 200, A 500 FT».

La tripulación había consultado la ficha correspondiente al campo de fútbol de Legazpi antes del inicio de la maniobra de aproximación. La ficha no recogía información en su primera página de la línea eléctrica aunque sí en la segunda cuando informaba del despegue con rumbo 200°.

- Una incorrecta información de la ficha editada en octubre de 2008.
- Al seguimiento de una ruta por el centro del valle y a baja altura sobre el terreno que dificultaba a la tripulación la visualización de los postes de la línea eléctrica.

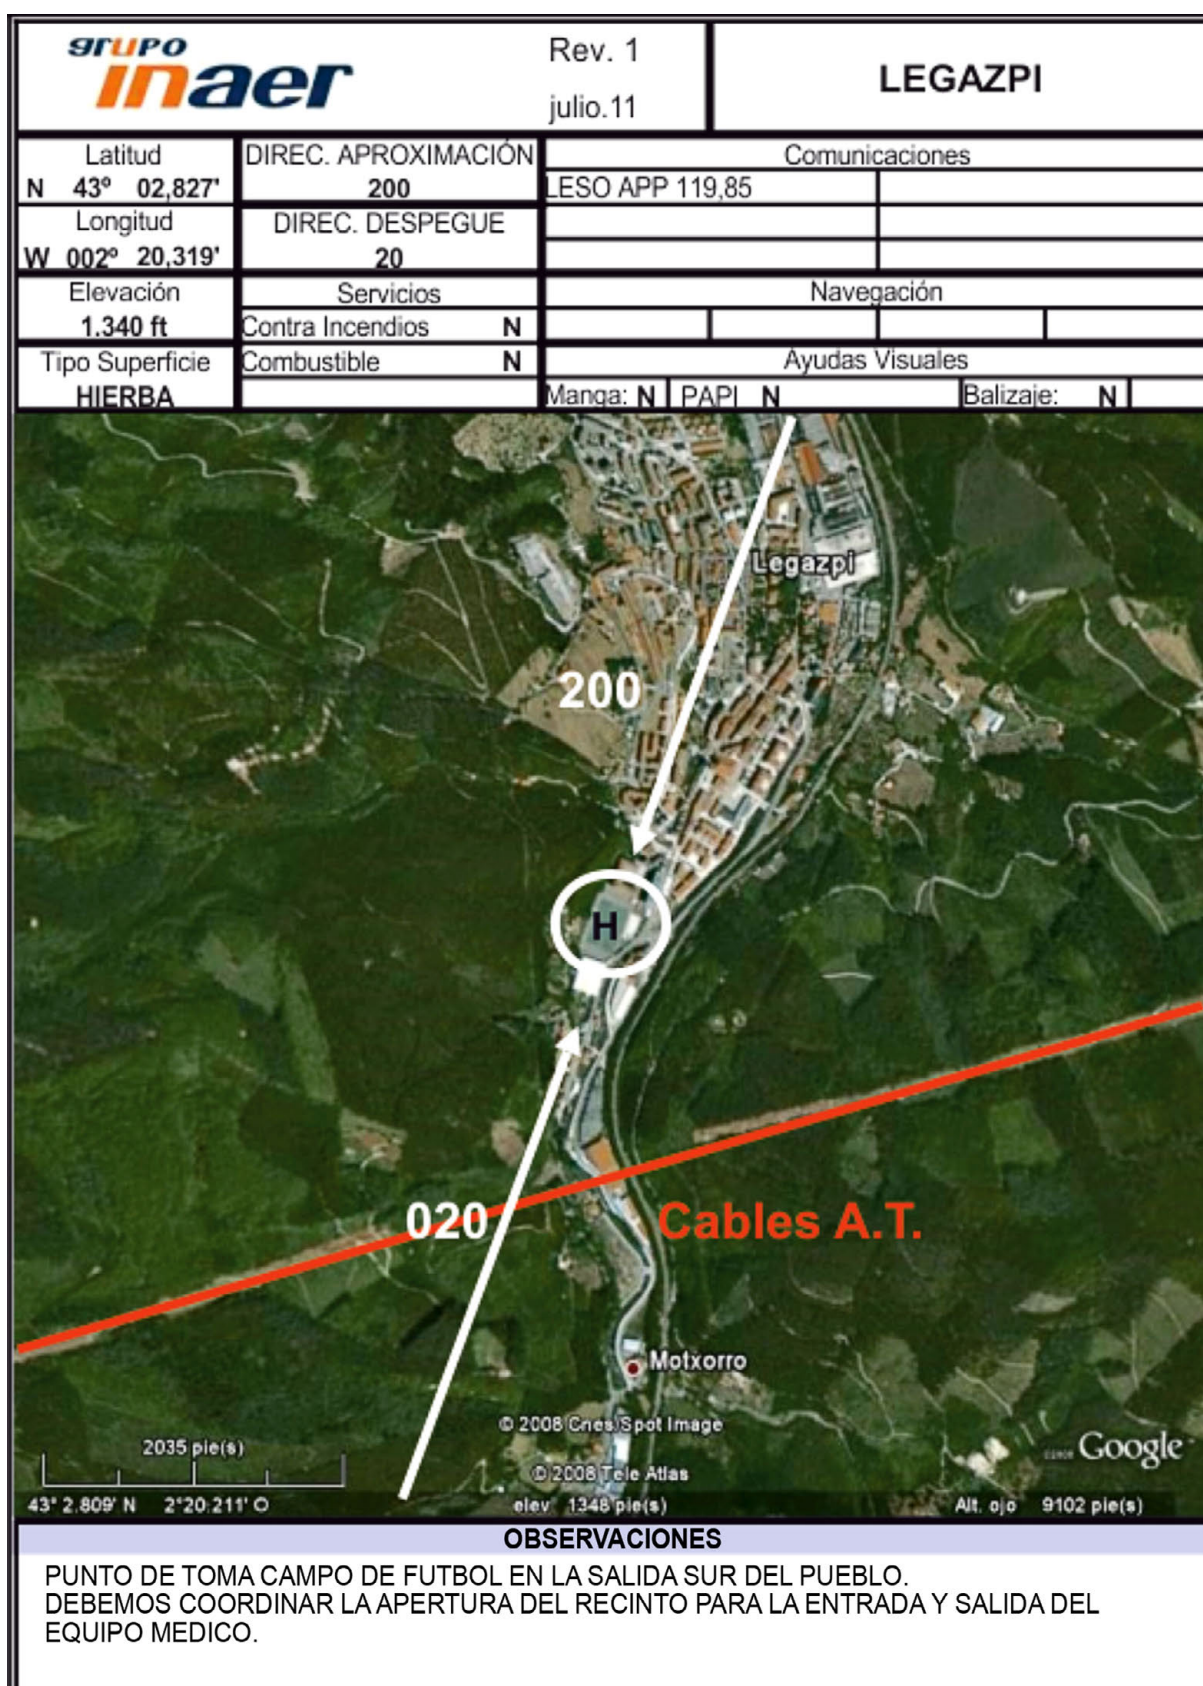
### **Ficha del punto de aterrizaje de Legazpi (Rev. 1, julio 2011)**

En julio de 2011, días después del suceso, el operador edita una nueva ficha de Legazpi, que incluye el dibujo en rojo de la línea eléctrica sobre la vista aérea de la primera página, clasificándola como REV 1 (véase Anexo 2) y que sustituye a la REV 0 de octubre de 2008.
