**RESUMEN DE DATOS**
**LOCALIZACIÓN**

| Lugar | Aeropuerto de Ibiza (Illes Balears) |

| Matrícula | G-GDFC |
| Tipo y modelo | BOEING B-737-800 S/N: 28375 |

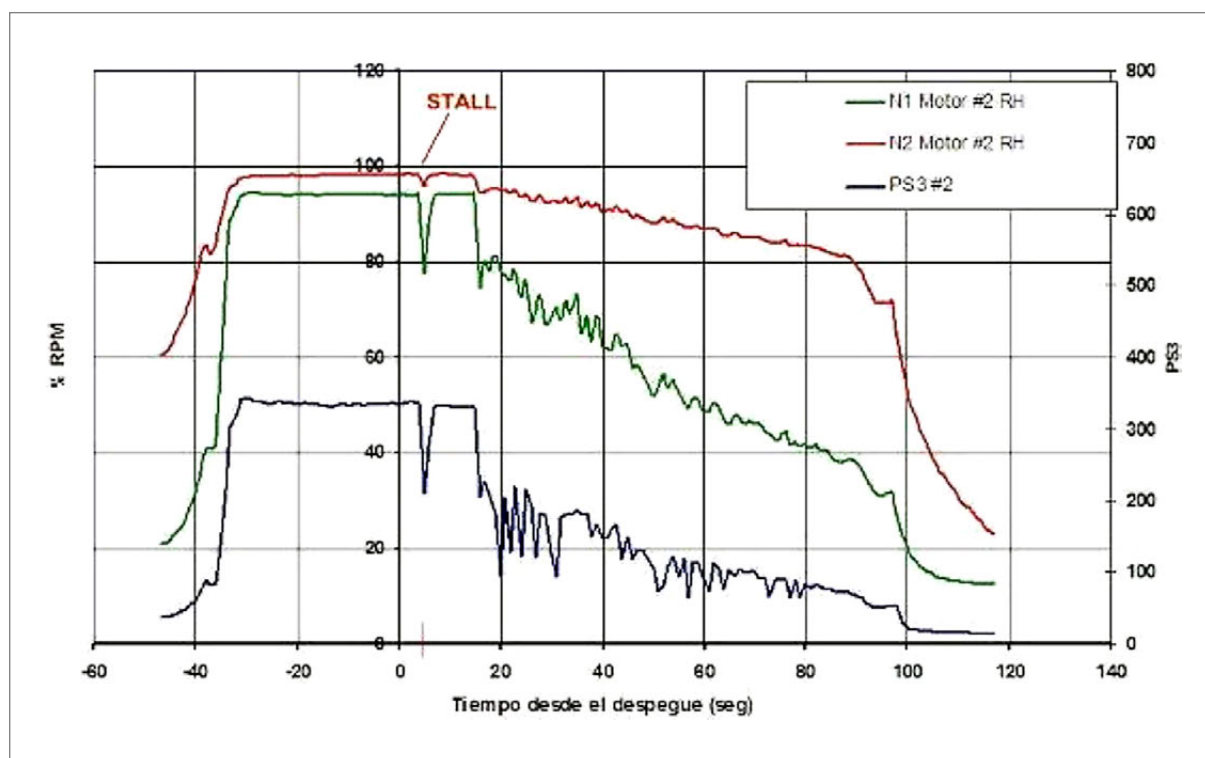
Figura 4. Revoluciones N1 y N2; presión PS3

Las figuras 4, 5 y 6 representan la evolución de ciertos parámetros del motor, durante el evento de «stall» y siguiente fallo del motor.

En los instantes en los que se levantaban las ruedas del suelo se produjo un «stall» del compresor del motor derecho, consecuencia de un fallo interno desarrollado en el motor, y el posterior fallo completo de ese motor, sin que se produjera fuego generalizado. Se observaron llamaradas durante unas decenas de segundos por la tobera de escape.

Los daños en el cojinete #4 hicieron aumentar la resistencia al giro del carrete de baja, que gira loco. Al perder revoluciones N1, se redujo el flujo primario de aire del motor, con la consiguiente entrada en pérdida de compresor, cuando el motor se operaba a potencia de despegue, es decir, muy alta potencia y altas temperaturas internas.

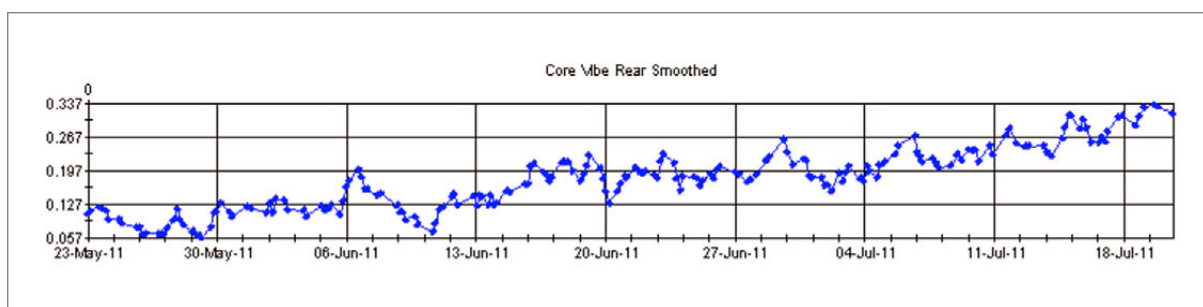
Figura 7. Vibración del motor #2

Hasta que se produjo el fallo en este evento, en la operación diaria no se observaron consumos anormales de aceite ni vibraciones excesivas, aunque sí se apreciaba un ligero incremento progresivo en el nivel de las vibraciones de la turbina de alta.

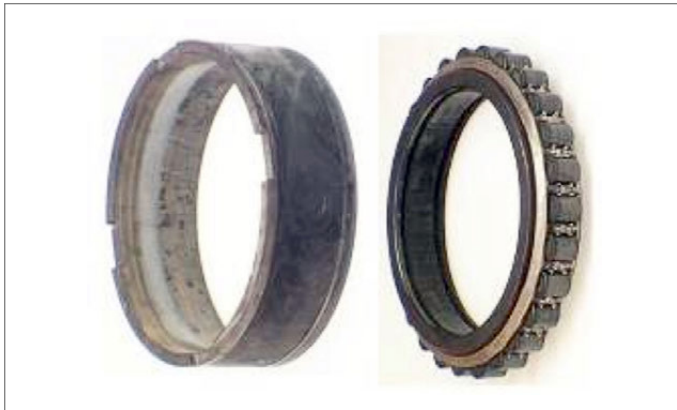
Figura 8. Cojinete #5

El cojinete #5 se encontraba en buen estado sin mostrar defectos que no fueran ocasionados por el fallo del motor.

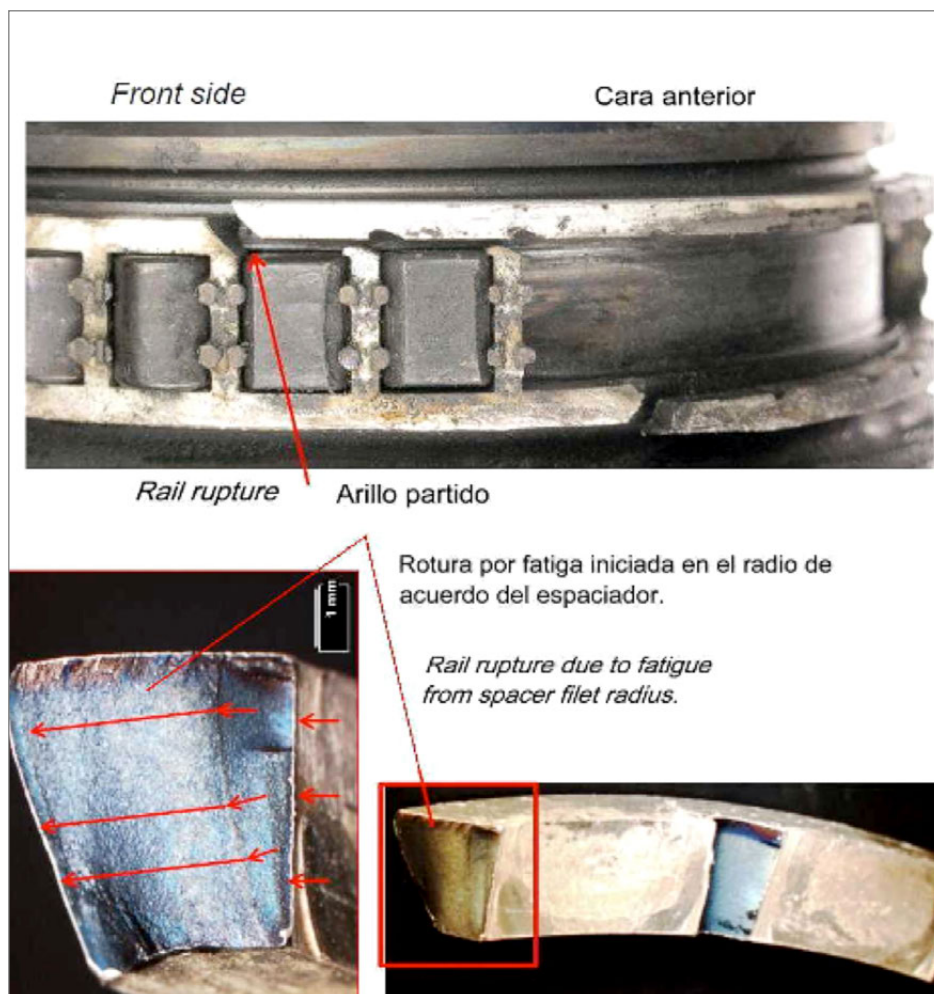
La jaula de los rodillos del cojinete se había abierto saliéndose 7 de los rodillos y desprendiéndose 6 de los espaciadores.

La inspección de los elementos del cojinete #4 mostró que el fallo del arillo o riel de la jaula o empaquetadura de los rodillos se produjo por fatiga iniciada en una grieta en el acuerdo del arillo con uno de sus espaciadores.

Figura 9. Rotura de la jaula de rodillos. Cojinete #4

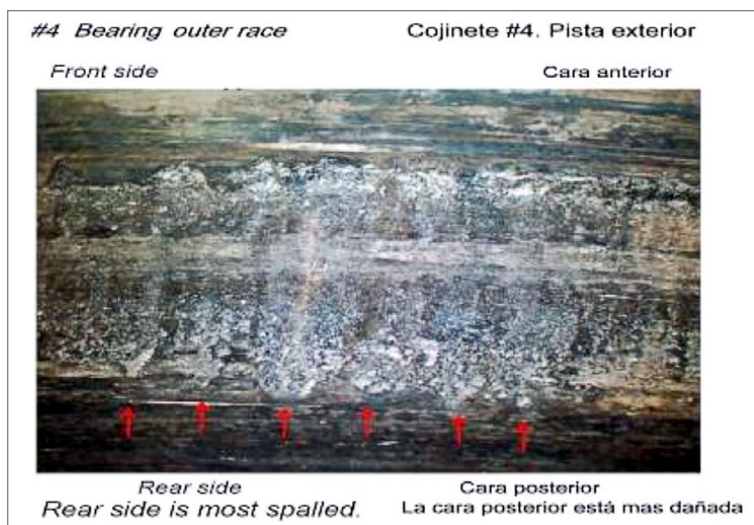
En un sector angular de unos 90° del interior de la pista exterior del cojinete se apreció una escamación, (spalling), que se produce por un fenómeno de adherencia-fricción o arrastre, en el contacto de los rodillos con la pista del rodamiento.

Figura 10. Spalling. Pista exterior del cojinete #4

Las investigaciones de laboratorio evidencian que el fallo del cojinete se originó por el «spalling» en un sector angular de unos 90°, de la pista exterior del rodamiento y en los rodillos. El «spalling» es una escamación de las superficies de contacto de rodillos y pistas sometidas a fuerte compresión, provocando fenómenos de adherencia/arrastre, con otros posibles factores contribuyentes como daños locales superficiales.

La condición de «spalling» en la pista exterior del cojinete, en un sector mayor de 90°, puede indicar que este cojinete sufrió el desequilibrio del carrete de alta (a pesar de que no se observa en la grabación del DFDR) o sufrió daños superficiales previos posiblemente relacionados con el último ensamblaje.

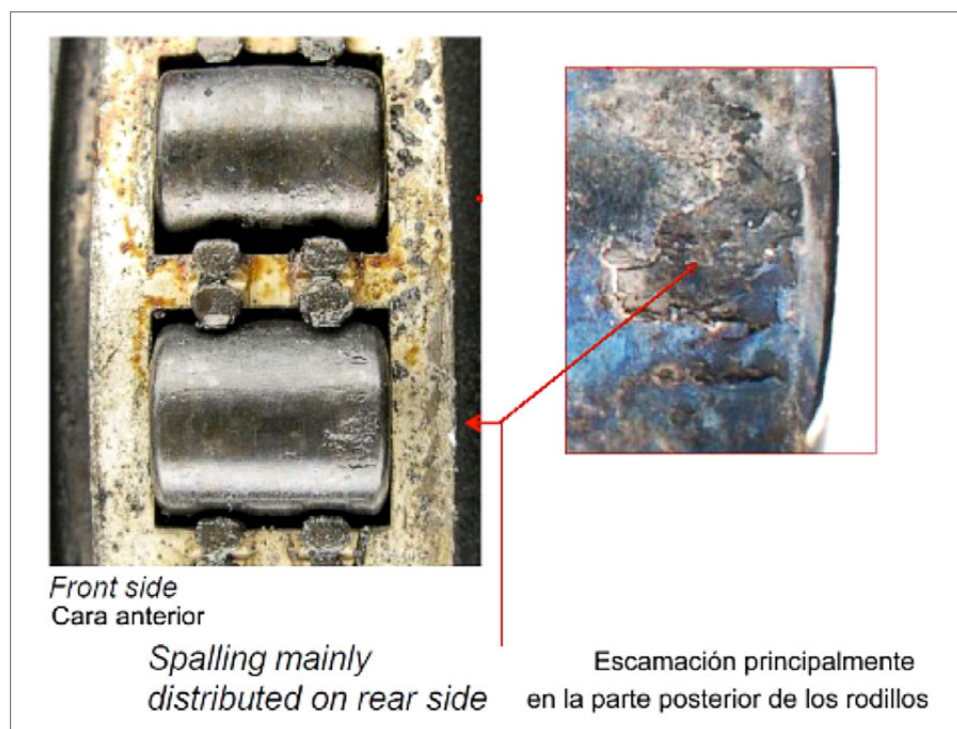
Los rodillos mostraban también escamación, principalmente, en la parte posterior.

Figura 11. Spalling en los rodillos. Cojinete #4

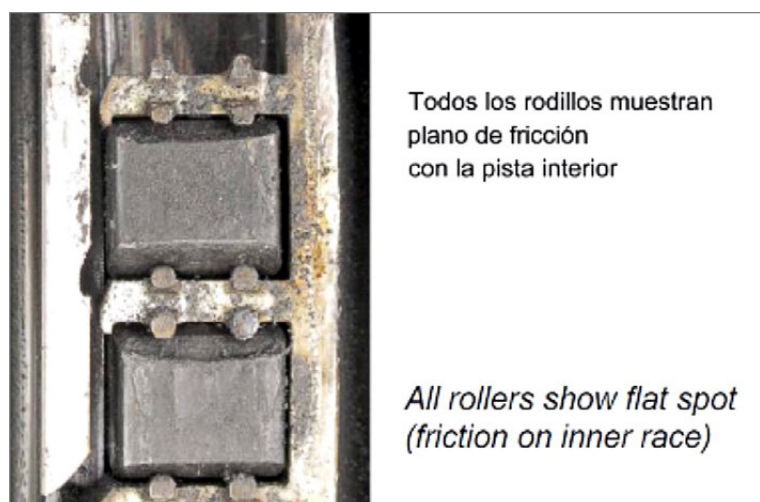
Los rodillos habían patinado, al final, sobre la pista interior del cojinete, produciendo gran desgaste uniforme en todo el contorno de la pista y, en un plano secante, en todos y cada uno de los rodillos.

El análisis metalográfico determinó la conformidad de los materiales utilizados con sus especificaciones, su dureza, los tratamientos superficiales de nitridación, etc. Valores bajos observados de la dureza del acero de los rodillos, cerca de los puntos planos, se achacaron al calentamiento en la fricción

que soportaron cuando ya el rodamiento había fallado y se comportaba como un cojinete liso.

Figura 12. Fricción final de los rodillos. Cojinete #4
