**COMISIÓN DE  
INVESTIGACIÓN  
DE ACCIDENTES  
E INCIDENTES DE  
AVIACIÓN CIVIL**

## **Informe técnico A-024/2016**

Accidente ocurrido el día 9 de julio de 2016, a la aeronave STARDUSTER TOO, matrícula EC-XJT, en el aeródromo de Robledillo de Mohernando (Guadalajara)

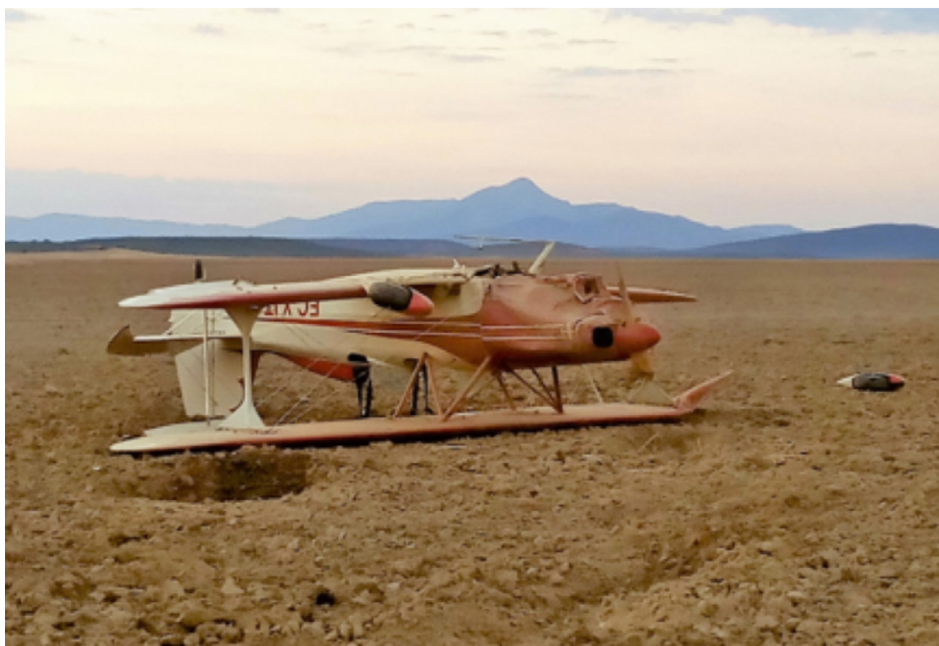
Fotografía 1. Aeronave accidentada en el lugar del impacto

Como consecuencia del impacto contra el terreno la aeronave resultó con daños importantes.

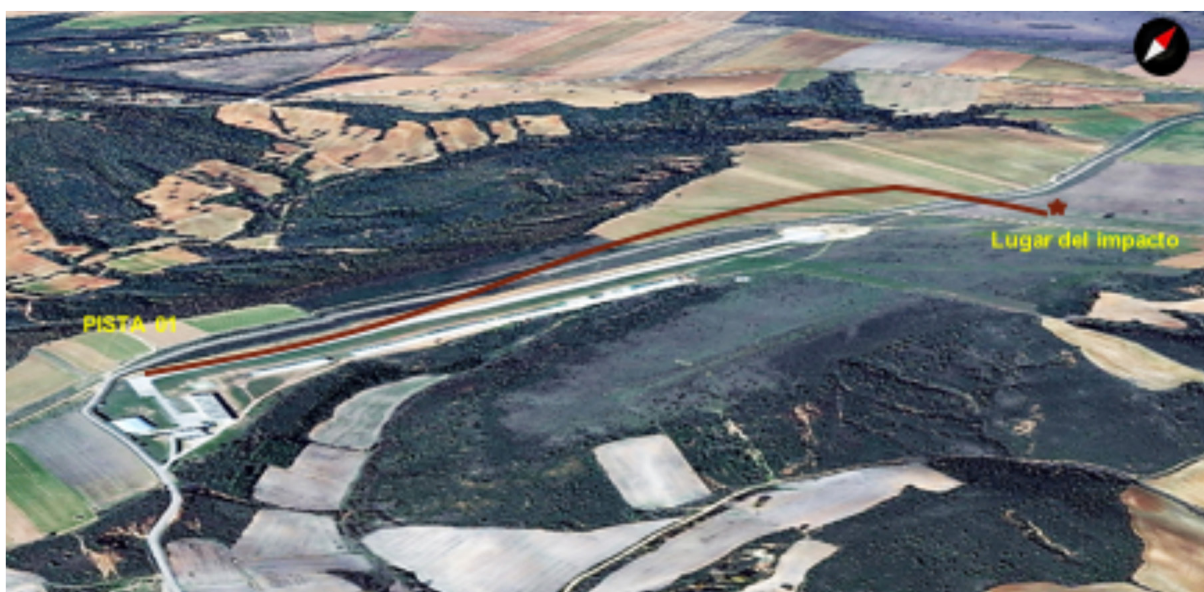
La aeronave despegó de la pista 01 pero el piloto tras detectar falta de potencia en el motor, tomó fuera de pista en la prolongación de la misma situándose los restos en un campo labrado a unos 100 m, donde según declaración del piloto aterrizó con contacto en tres puntos, pero al encontrarse el terreno blando, el tren principal se hundió, colapsándose, hundiéndose el morro del avión en tierra y capotando. La ubicación del impacto de la aeronave contra el terreno corresponde con las coordenadas geográficas 40° 52' 19,9" N ; 3° 14' 41,2" O.

Figura 3. Esquema de la trayectoria de la aeronave hasta el impacto

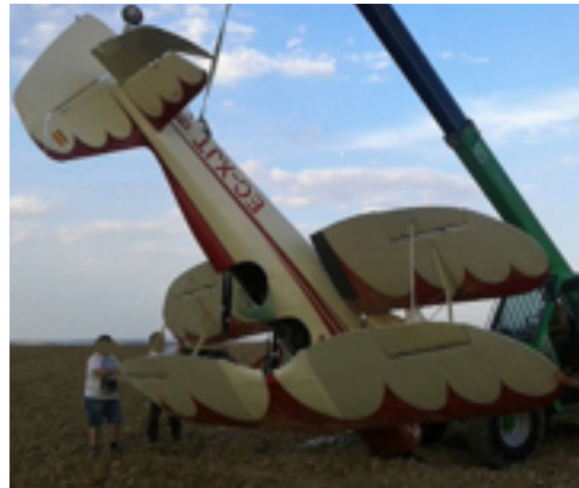
Fotografía 3. Traslado de aeronave

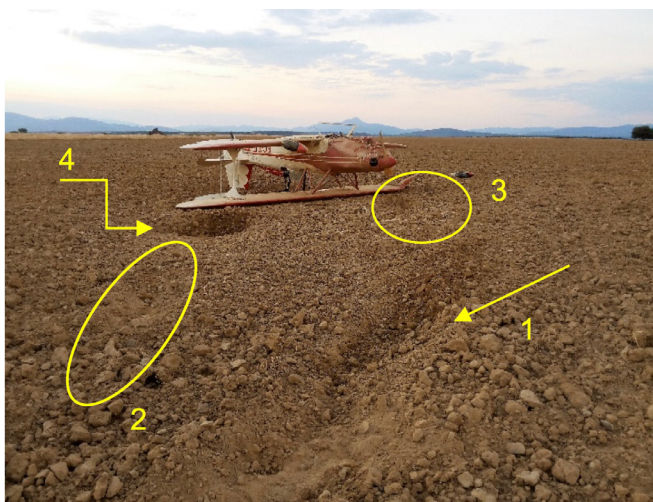
Figura 5. Huellas en el lugar del impacto

Según indicó así mismo el piloto, el aterrizaje se produjo en tres puntos y con suavidad. Los daños producidos en el tren de aterrizaje indican un acercamiento al terreno con potencia y alabeo a la derecha, como muestran las huellas en el mismo: profundas, las producidas con la pata derecha del tren, y leves, las de la pata izquierda. Probablemente con el primer impacto de la pata derecha, con gran energía como se induce de la longitud de rodadura sobre el terreno y la profundidad de la huella, el avión se desequilibró. Al no entrar nivelado y con el morro bajo, posiblemente rebotó y por efecto de acción/reacción ante el impacto, se ladeó hacia el lado izquierdo, hundiendo la pata izquierda y colapsándose la rueda en el terreno recién labrado. A continuación posiblemente hundió el morro en la tierra, con la hélice en movimiento y capotando.

La rueda de la pata de tren derecha contacta unos metros sin colapsar para elevarse nuevamente (según las huellas en el terreno) y acabar desprendida tras capotar la aeronave. Tras elevarse la pata de tren derecho, en un aparente rebote, contacta la izquierda colapsándose y finalmente haciéndolo la hélice, se provoca el vuelco de la aeronave. No se aprecian huellas de contacto del patín de cola, con lo que no parece que llegara a contactar. El daño producido en la punta del ala superior derecha, doblada hacia abajo probablemente se produjo en el momento de capotar, al producirse al impactar ese ala contra el terreno.

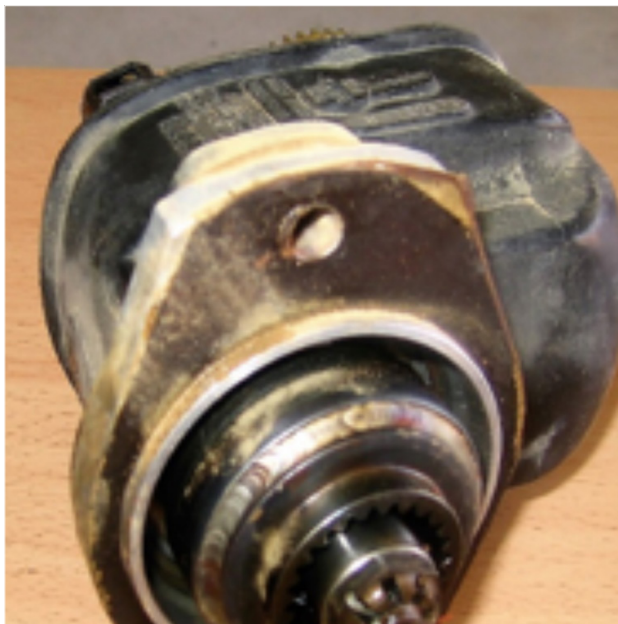
Las magnetos marca SLICK, del fabricante CHAMPION AEROSPACE LLC, modelo 664, y números de serie 5050221R y 6060088R, no presentaban, en una primera inspección visual, ningún desperfecto o anomalía que indicaran un posible fallo de las mismas.

Fotografía 4. Conjunto Magneto

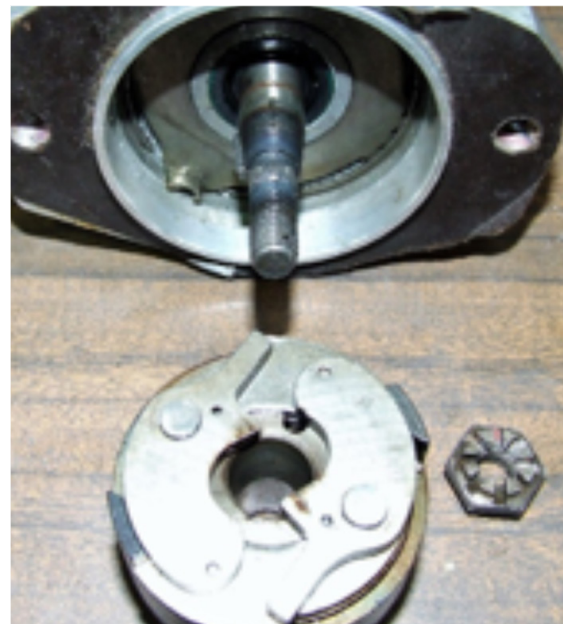
Fotografía 5. Desmontaje "Impulse Coupling"

Se comprobó que los "Impulse Couplings" estaban instalados en ambas magnetos y se apreció un aparente buen estado de ambos. La comprobación de su funcionamiento fue manual al no disponer de la adaptación correspondiente al banco de pruebas.

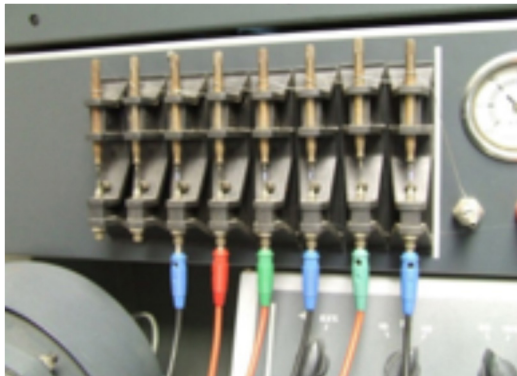
Fotografía 6. Prueba funcional en banco de pruebas

El funcionamiento en ambos casos fue correcto, y la chispa saltaba secuencialmente en ambas magnetos al accionarse manualmente el "Impulse Coupling".

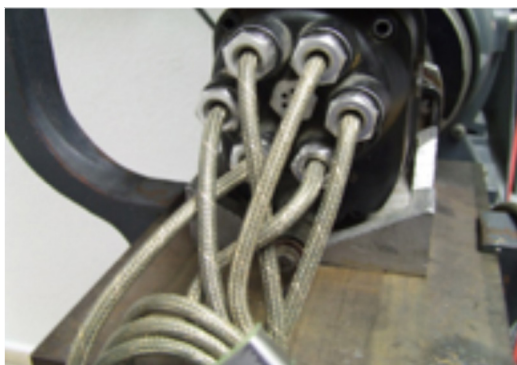
Fotografía 7. Conexión amarres de encendido

discontinuo, una conexión inadecuada de los arneses de encendido, que aunque no mostraban daños o deterioro aparente, pudieron realizar un contacto inadecuado. Así mismo, un mal ajuste de encendido (ignition timing), pudo afectar a su correcto funcionamiento, pero no pudo ser comprobado.
